Asbestinventarisatetest

Blokellestraat 67A, 8550 Zwevegem
Gemeenschappelijke delen

Attestnummer : 20240701-000286.000

Uitgegeven op : 01.07.2024

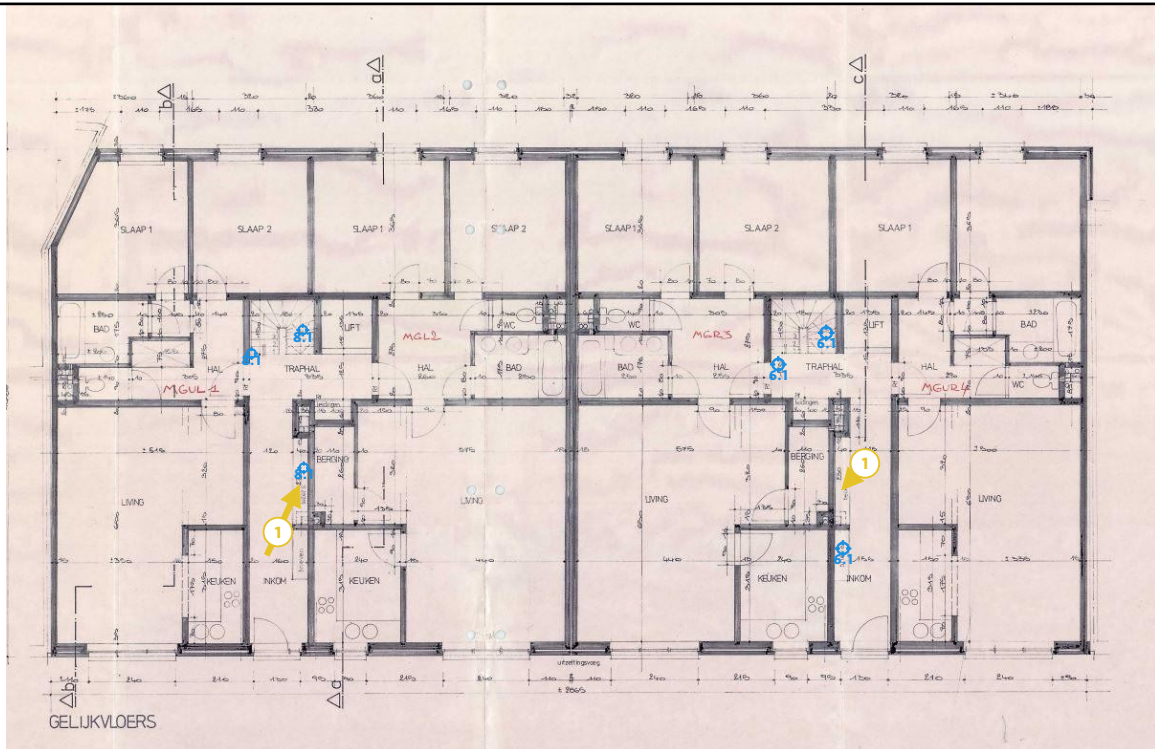
Plan 1.1: Grondplan GLV

alle wanden en plafonds van de gemene delen zijn vol en bepleisterd

Beschrijving	Type	Actie
1. Bakeliet zekeringkasten nrs 67 A en B	Asbestmateriaal	Zorgvuldig beheren
6. 002 Pleister traphal 67 B (gemene delen)	Geen asbest	-
6.1 Code: 002	Mengmonster	-
8. 001 Pleister traphal 67 A (gemene delen)	Geen asbest	-
8.1 Code: 001	Mengmonster	-

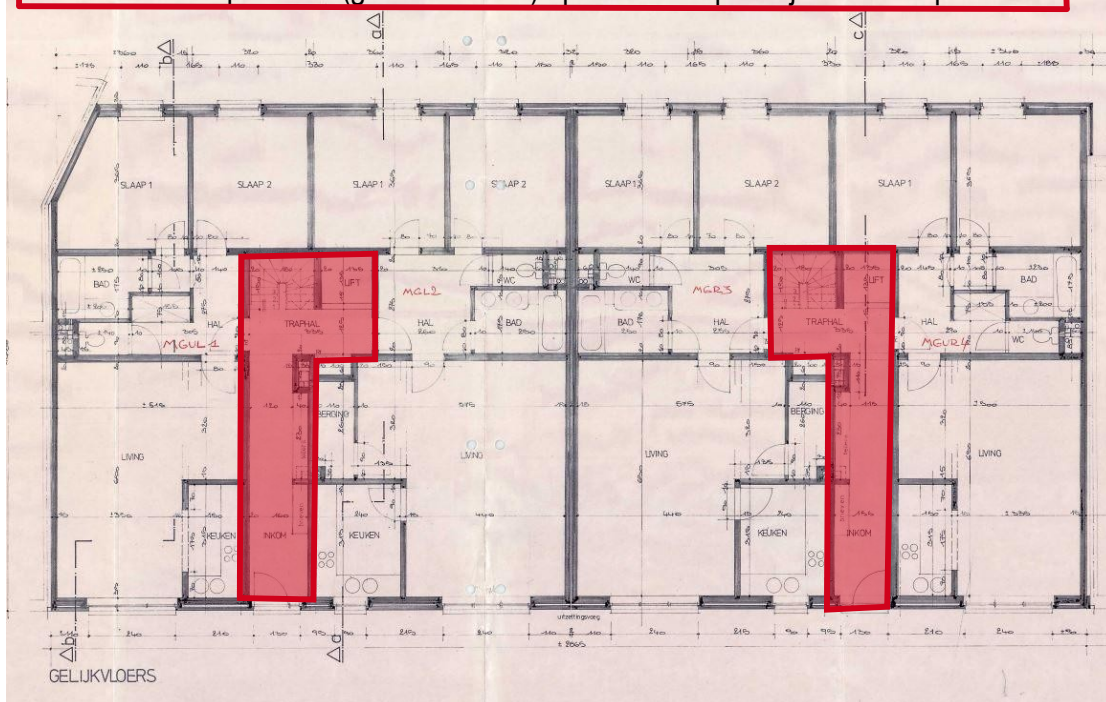
Plan 1.2: Wanden en plafonds

alle wanden en plafonds (gemene delen) op alle verdiepen zijn vol en bepleisterd

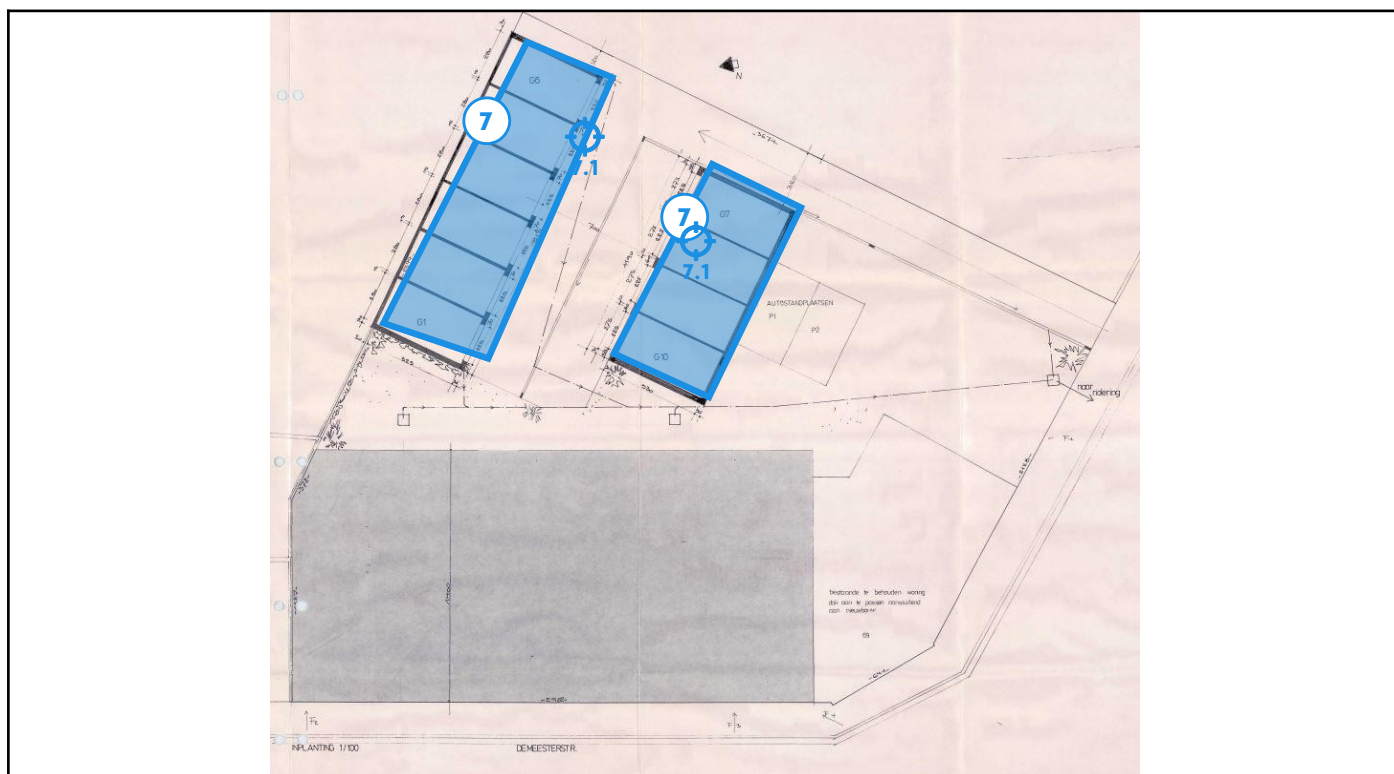
Plan 1.7: Grondplan inplanting-garages

Beschrijving	Type	Actie
7. 003 Roofing garages (met staalname)	Geen asbest	-
7.1 Code: 003	Mengmonster	-
