# Asbestinventarisatattest

Kwadepoelstraat 35, 8550 Zwevegem

Attestnummer : 20260127-000208.000

**Niet-asbestveilig**

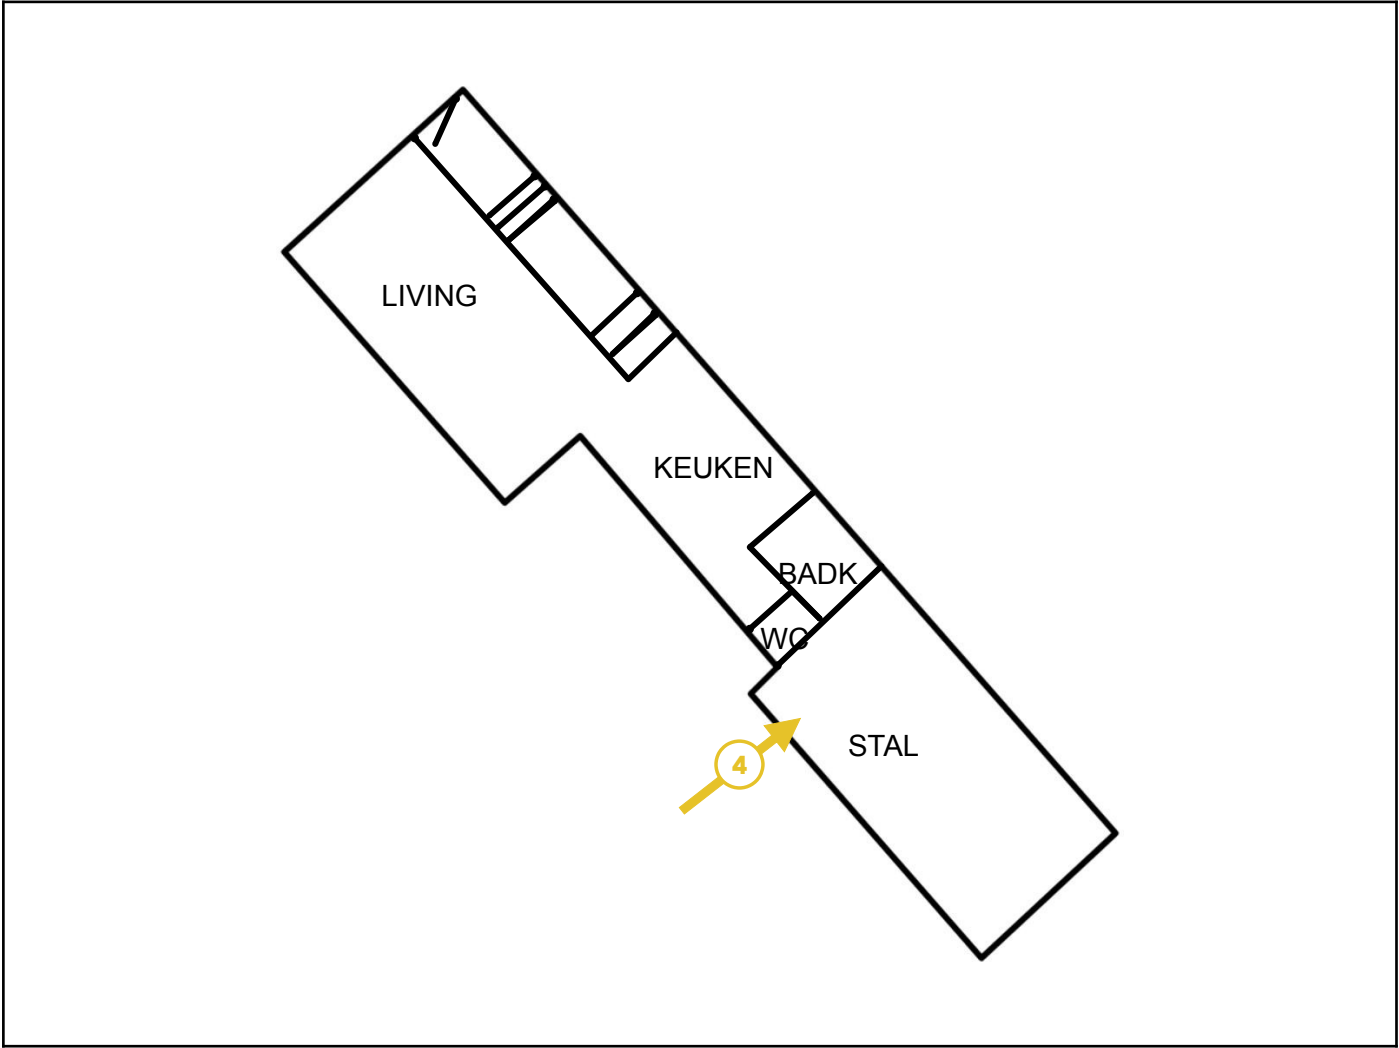
# Plan 1.2: Gelijkvloers

| Beschrijving | Type | Actie |
|---|---|---|
| 4. Bakeliet elementen | Asbestmateriaal | Zorgvuldig beheren |

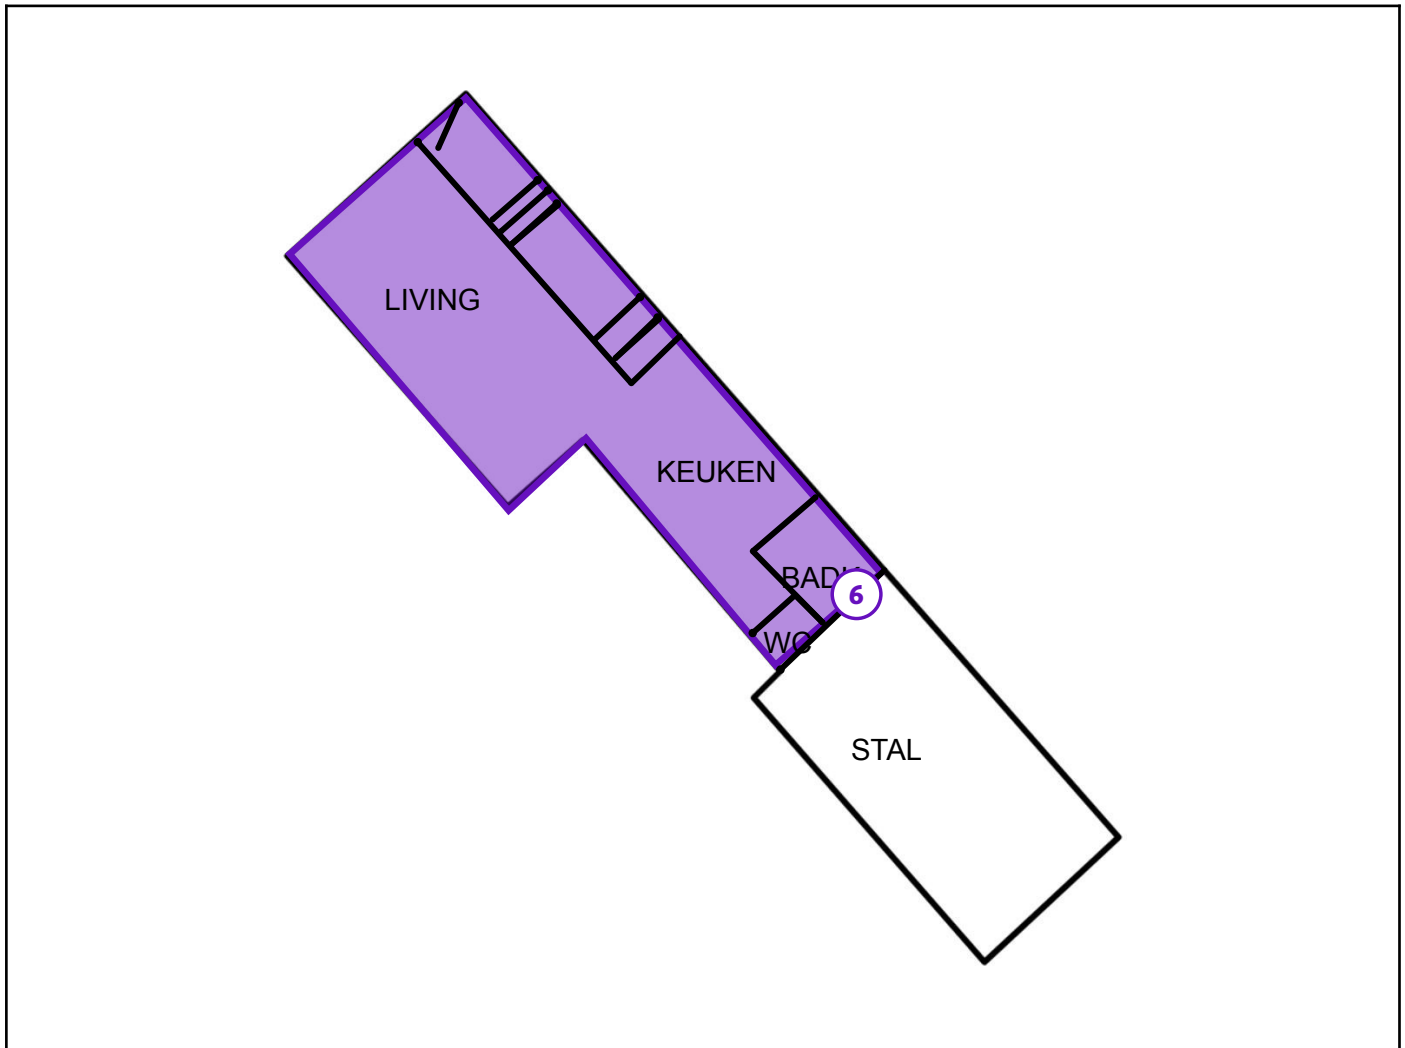
## Plan 1.3: Gelijkvloers (valse plafonds)

| Beschrijving | Type | Actie |
|---|---|---|
| 6. Valse plafonds | Advies | - |

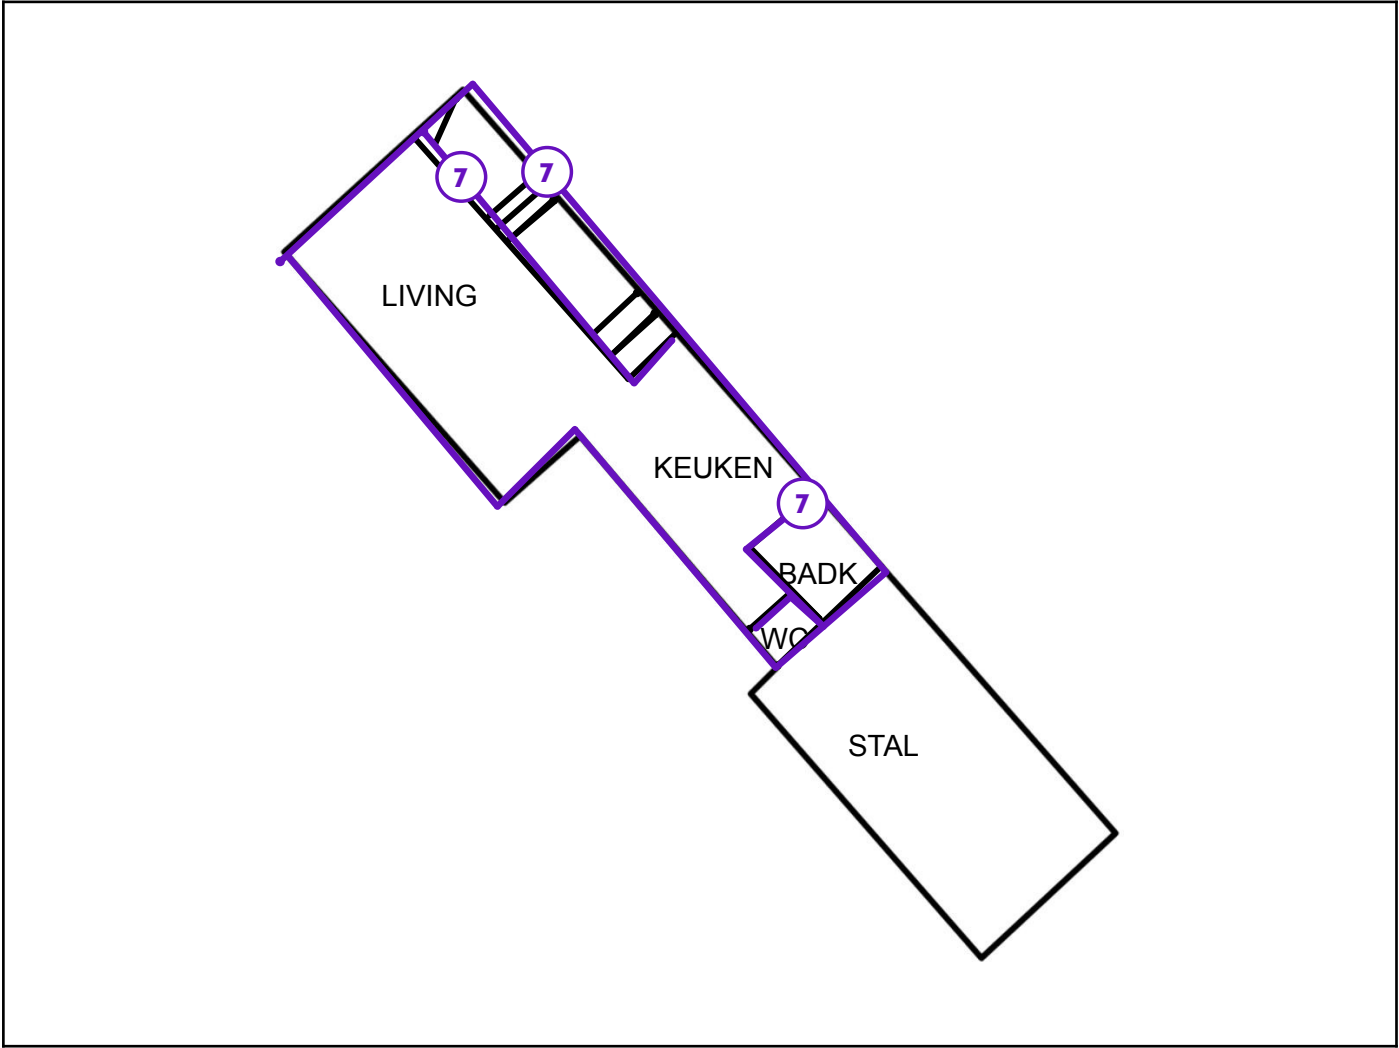
## Plan 1.4: Gelijkvloers (valse wanden)

| Beschrijving | Type | Actie |
|---|---|---|
| 7. Valse wanden | Advies | - |

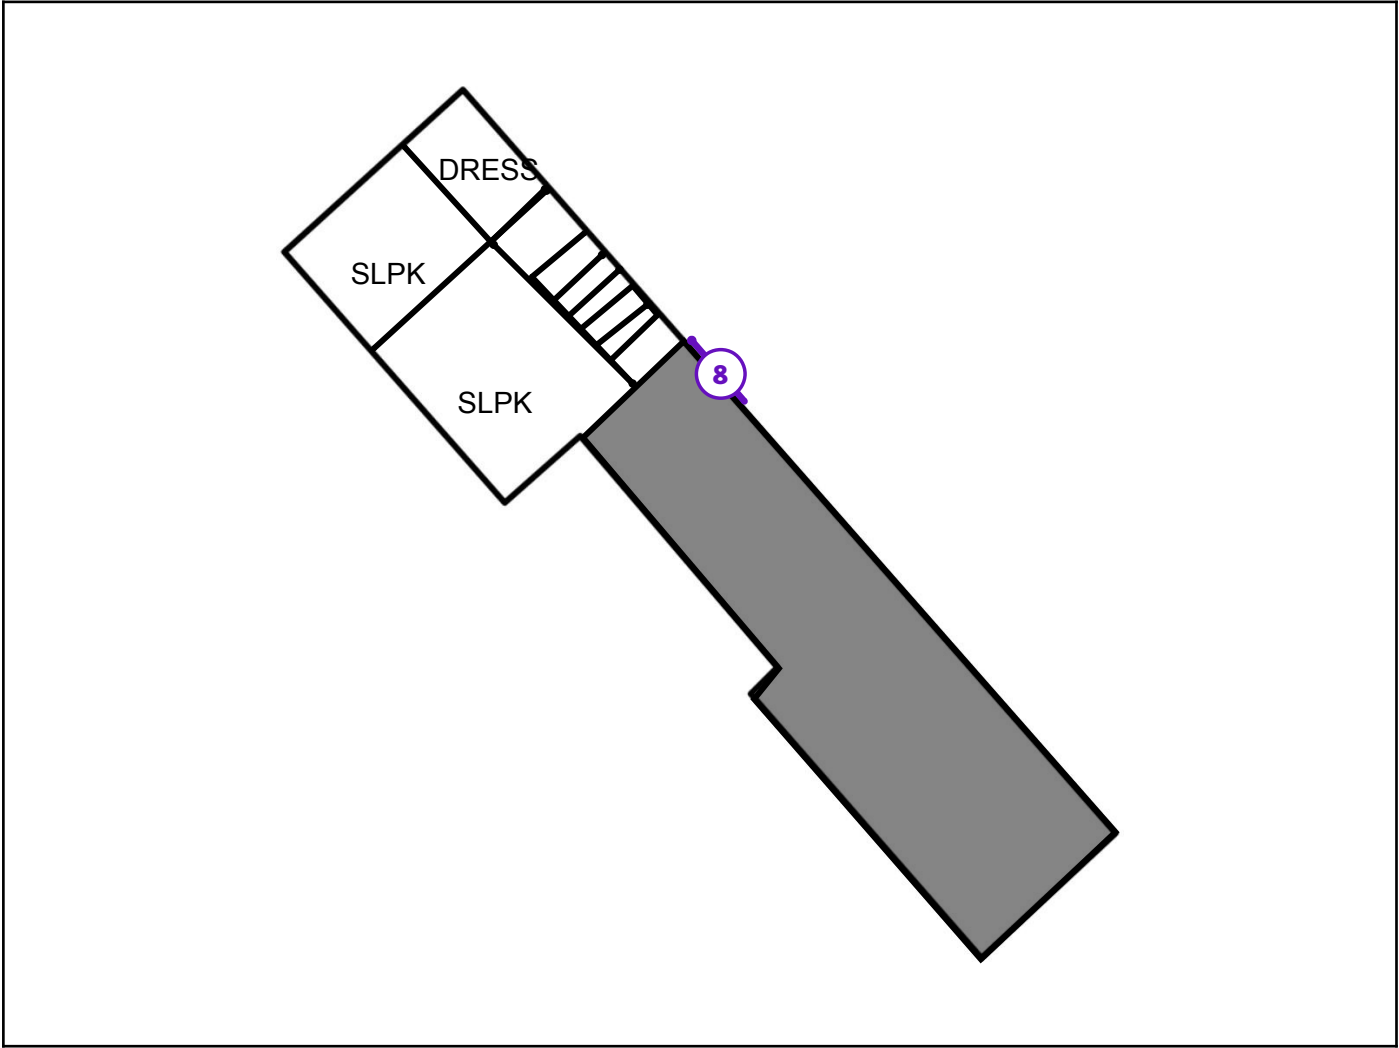
# Plan 1.5: Verdiep +1

| Beschrijving | Type | Actie |
|---|---|---|
| 8. Asbestleien buur | Advies | - |

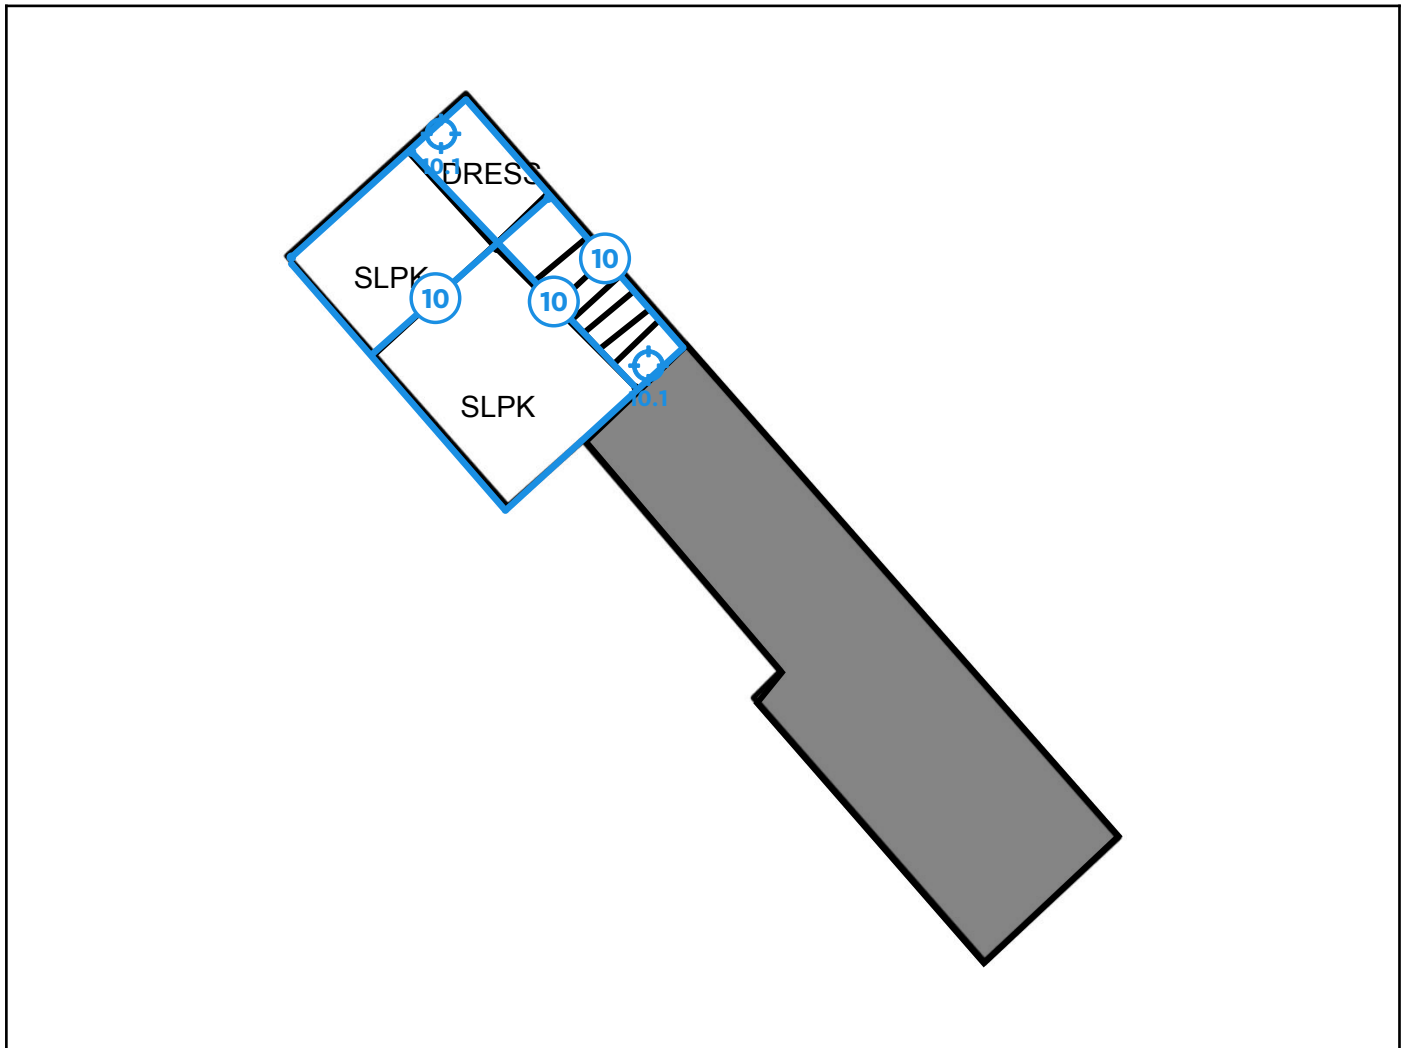
## Plan 1.6: Verdiep +1 (pleisterwerk muren)

| Beschrijving | Type | Actie |
|---|---|---|
| 10.1 Code: M1 | Mengmonster | - |

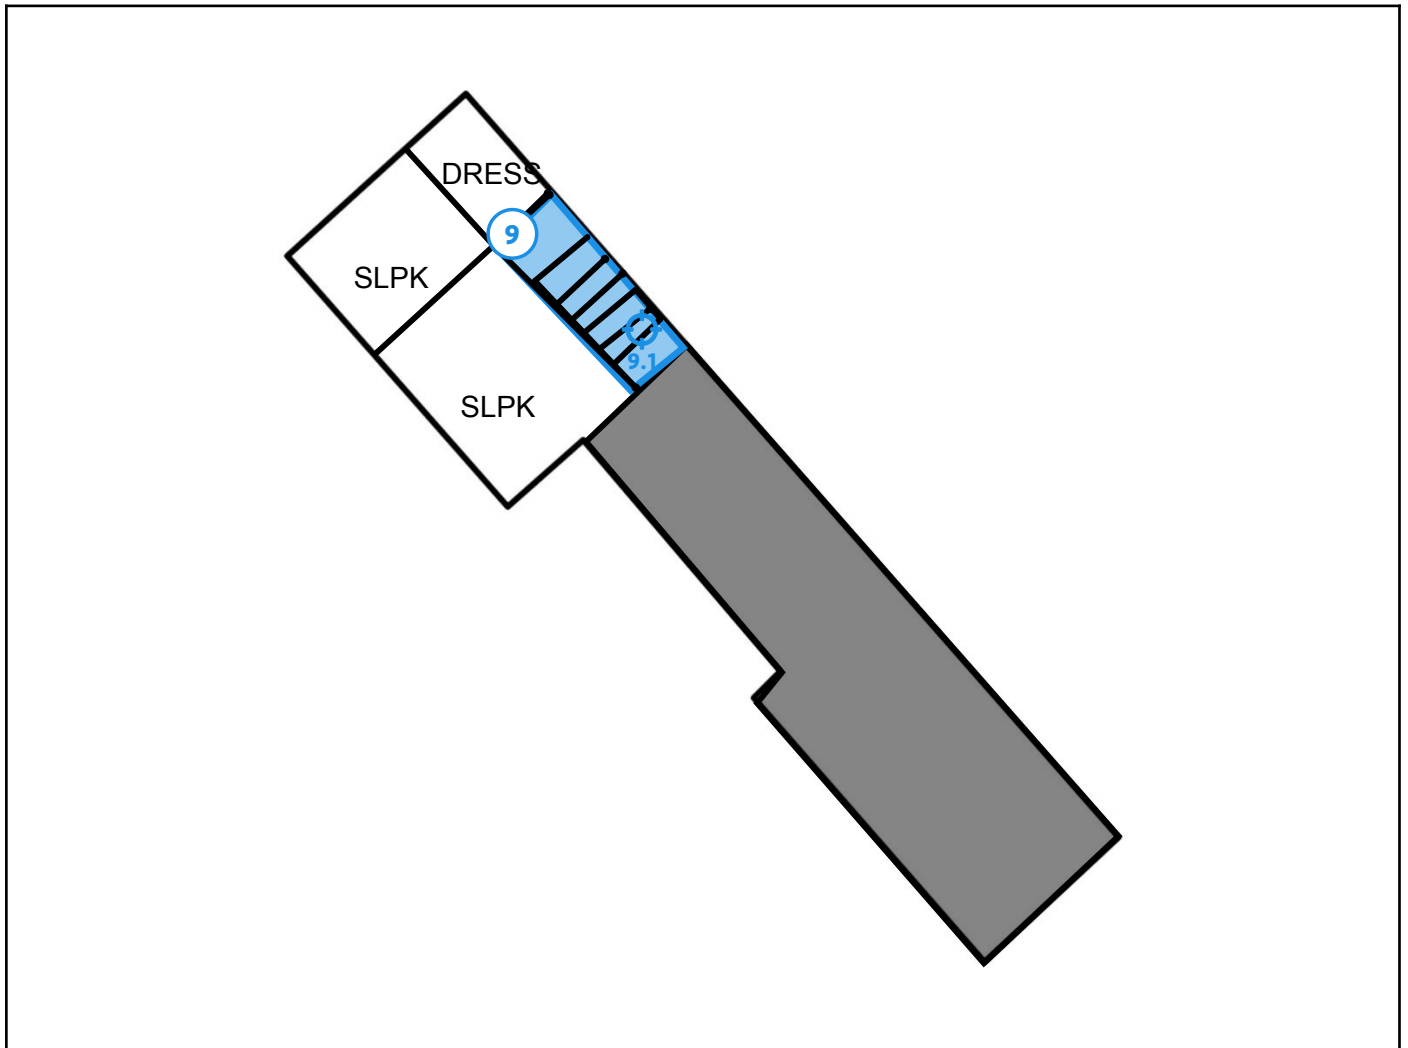
## Plan 1.7: Verdiep +1 (pleisterwerk plafond)

| Beschrijving | Type | Actie |
|---|---|---|
| 9.1 Code: M2 | Puntmonster | - |

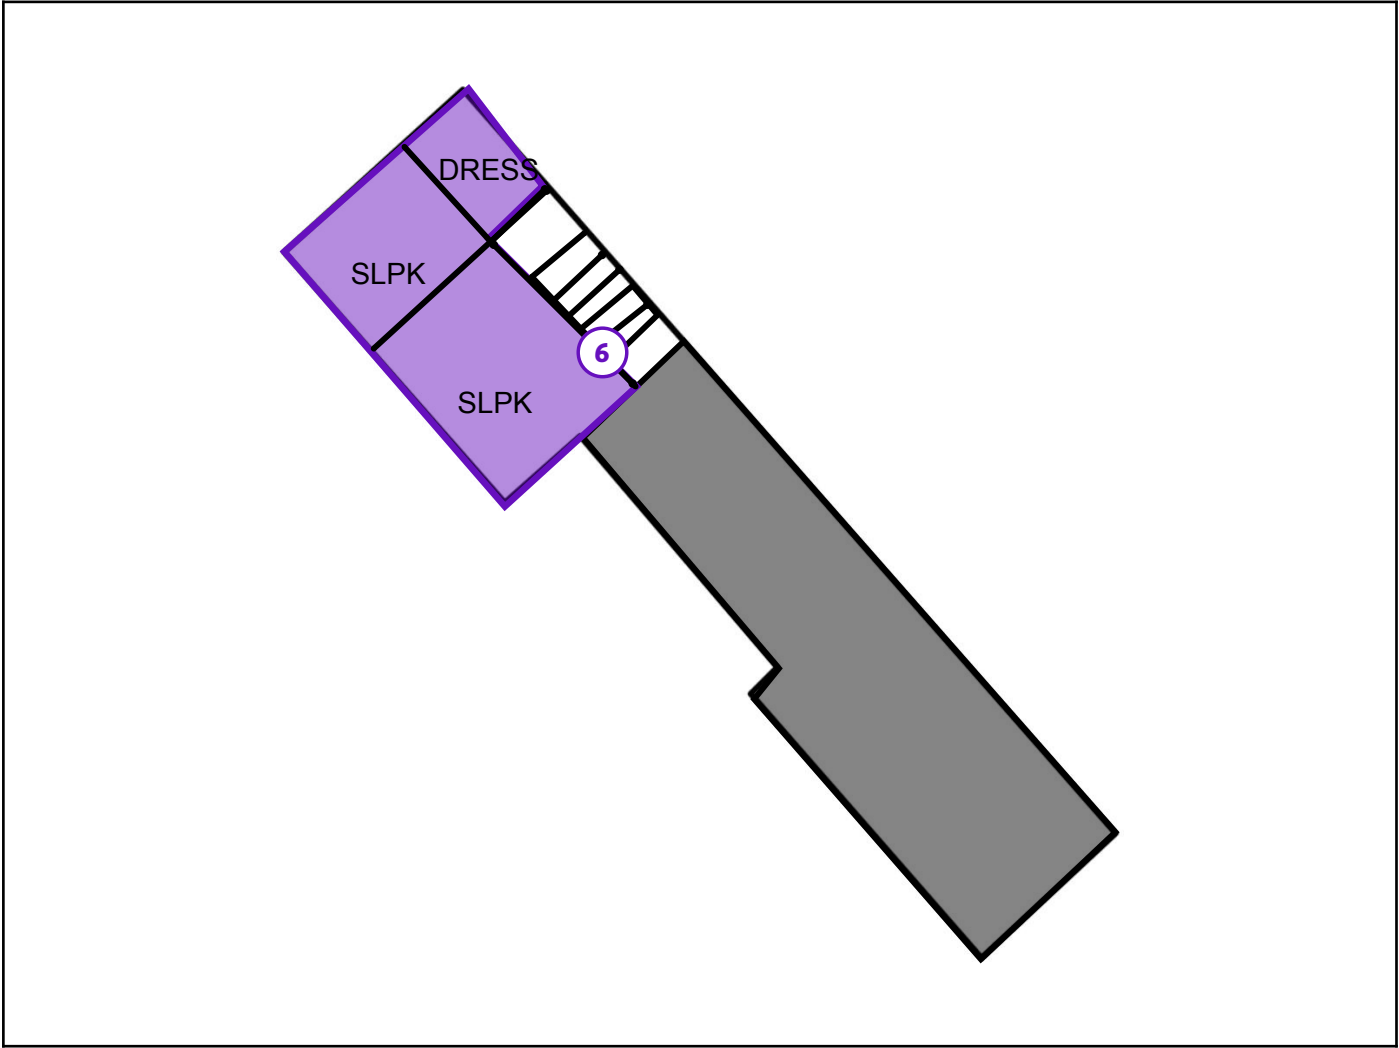
# Plan 1.8: Verdiep +1 (valse plafonds)

| Beschrijving | Type | Actie |
|---|---|---|
| 6. Valse plafonds | Advies | - |

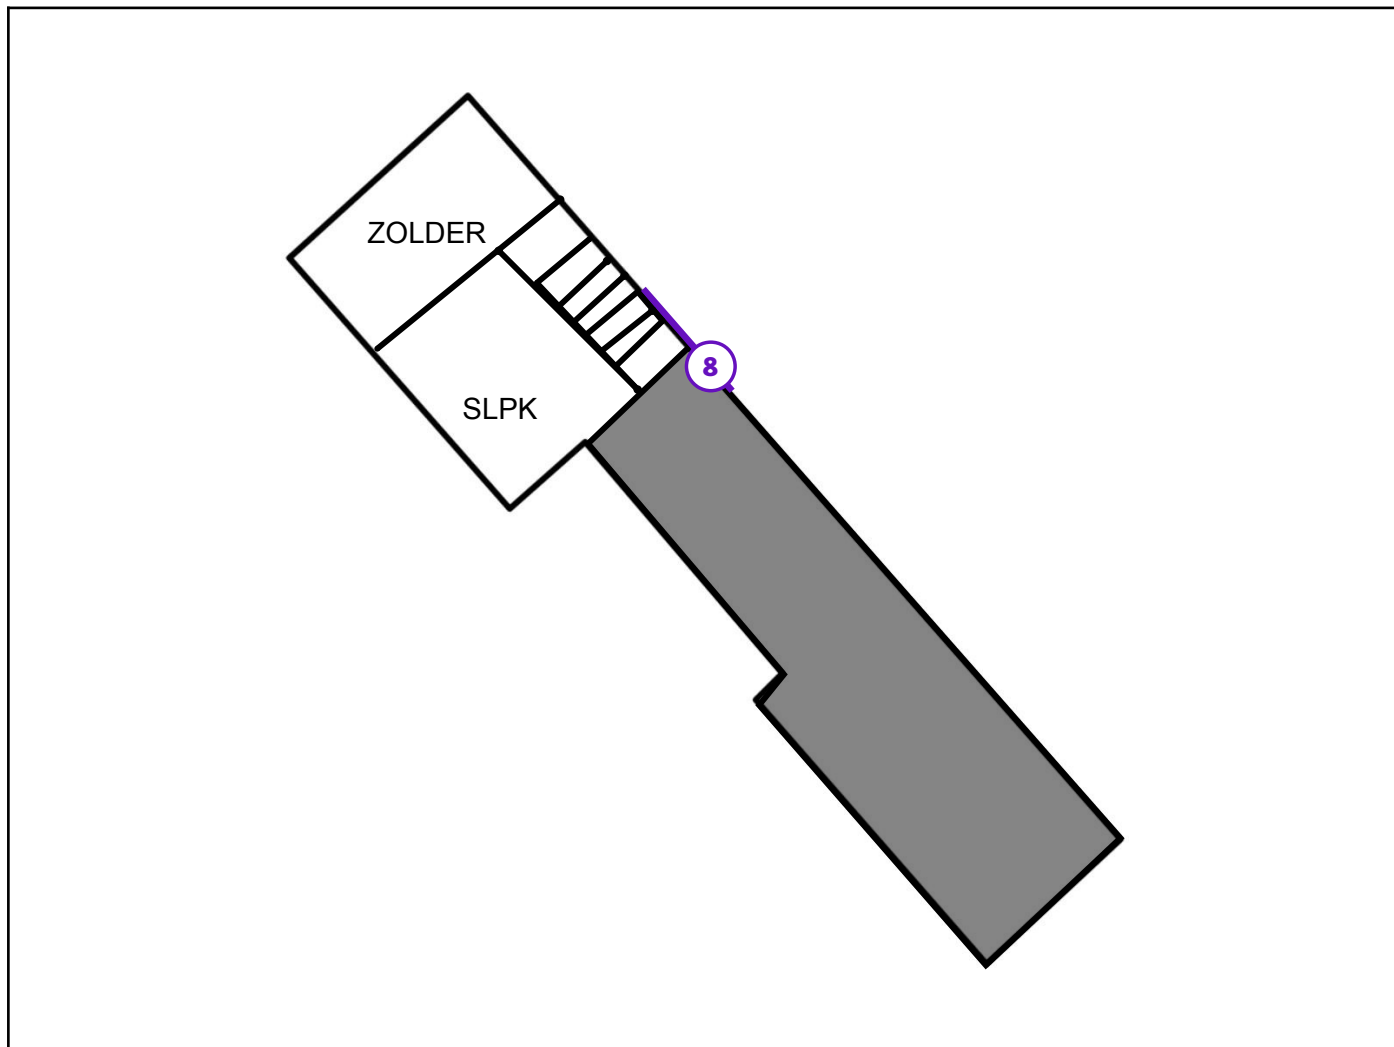
## Plan 1.9: Verdiep +2

| Beschrijving | Type | Actie |
|---|---|---|
| 8. Asbestleien buur | Advies | - |
