# Asbestinventarisatetest

Murissonstraat 308, 8930 Menen

Attestnummer : 20251016-000006.000

**Niet-asbestveilig**

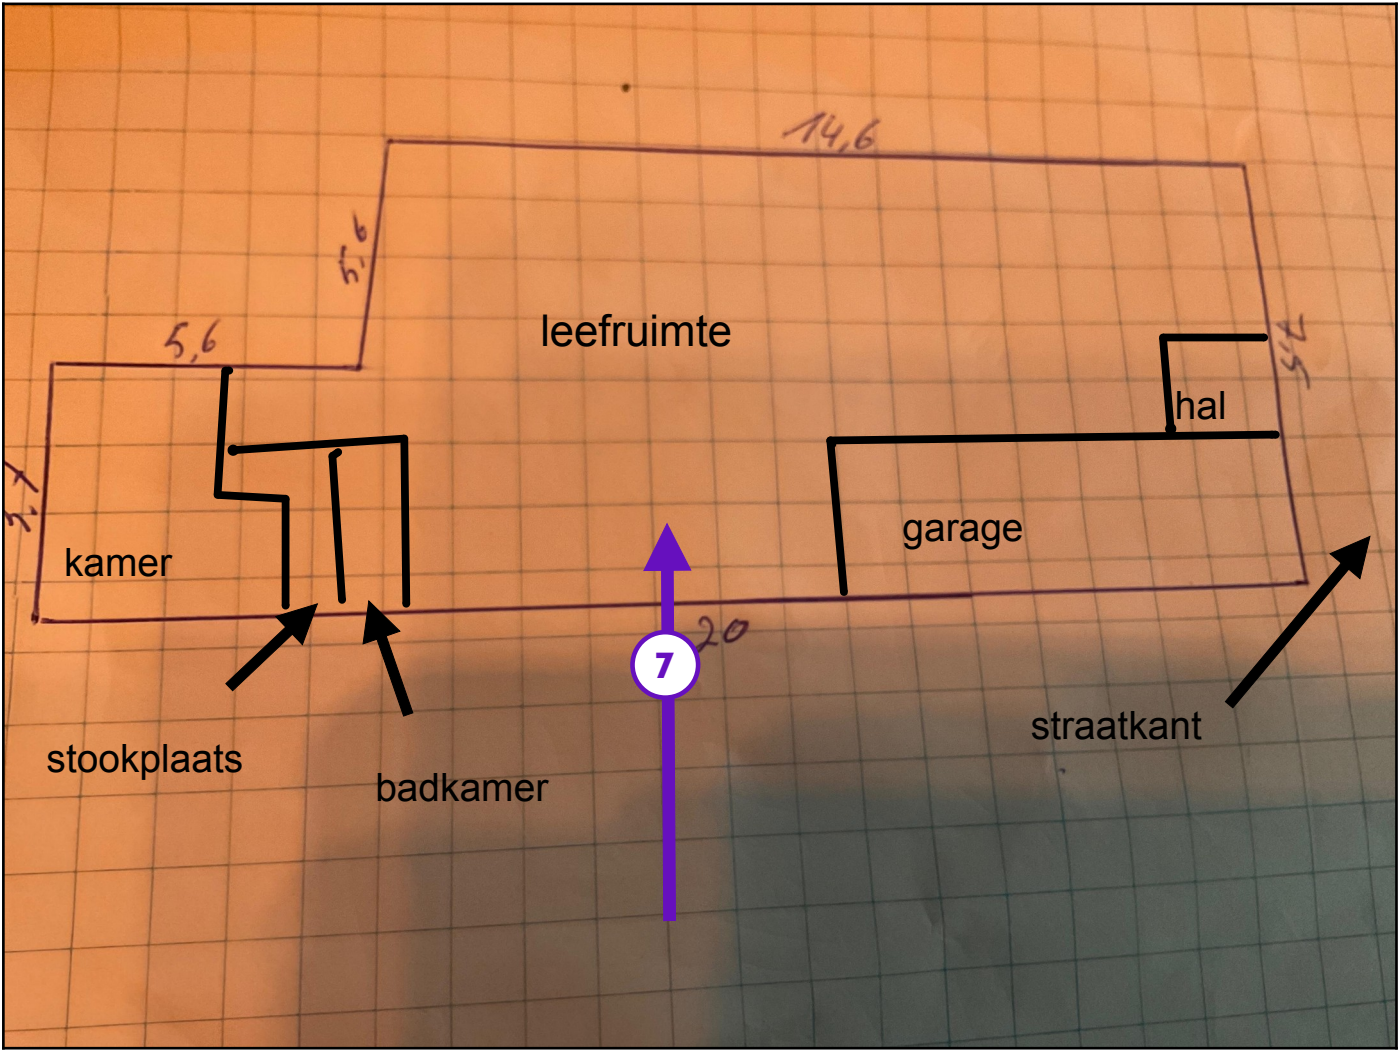
# Plan 1.1: Gelijksvloers

| Beschrijving | Type | Actie |
|---|---|---|
| 7. Woonhuis volledig afgewerkt in gipsplaten zowel muren en plafonds. | Advies | - |
