# Asbestinventarisatetest

Acacialaan 101, 8530 Harelbeke

Attestnummer : **20260105-000083.001**

Uitgegeven op : **07.01.2026**

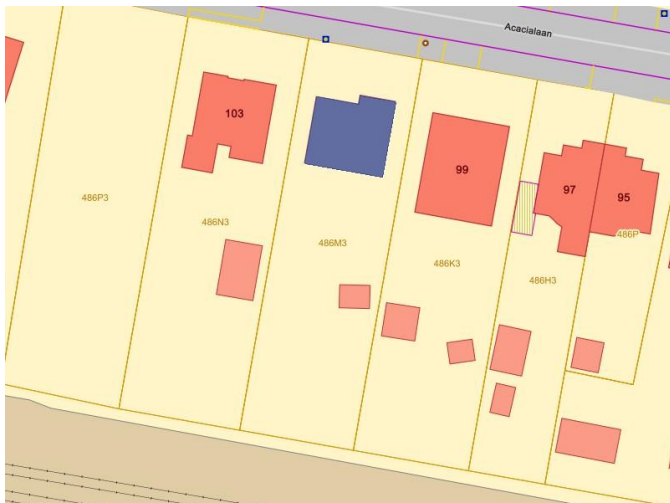
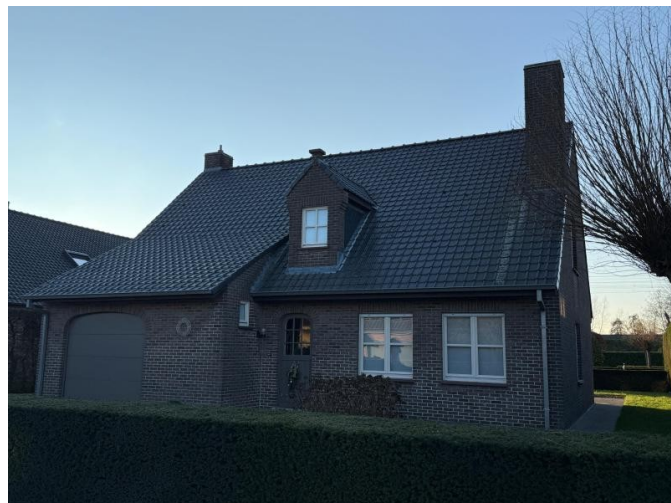
# Zone 1: Woning

- 0 Asbestmaterialen
- 1 Beperking
- 0 Uitsluitingen
- 0 Roerende goederen
- 0 Puin, steenslag, (water)bodem
- 3 Adviezen
- 2 Geen asbest

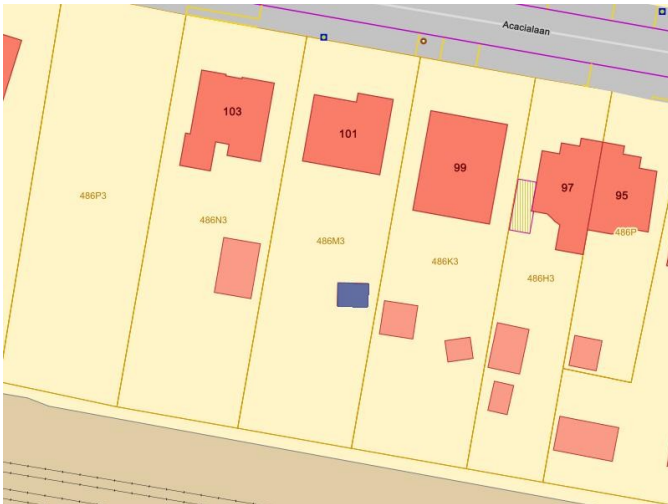
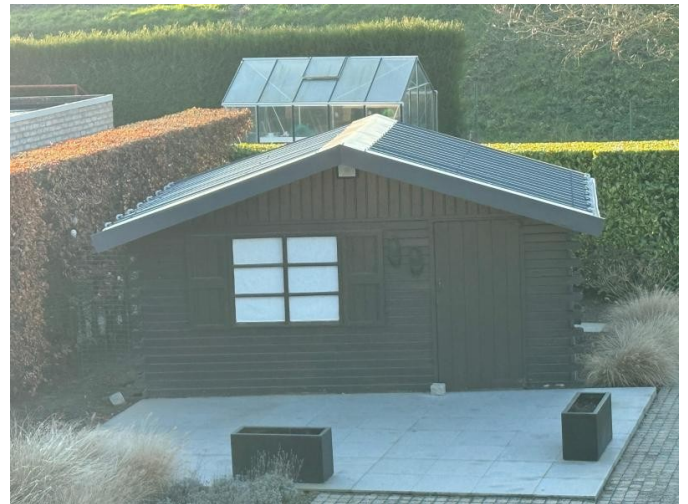
## Zone 2: Tuinhuis

- 0 Asbestmaterialen
- 0 Beperkingen
- 0 Uitsluitingen
- 0 Roerende goederen
- 0 Puin, steenslag, (water)bodem
- 0 Adviezen
- 0 Geen asbest

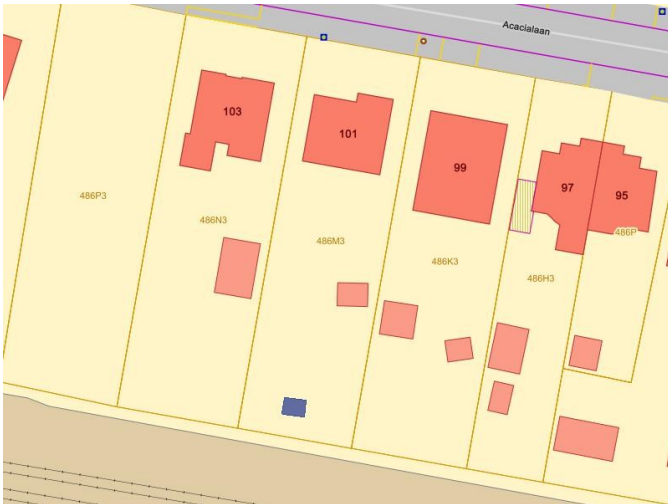
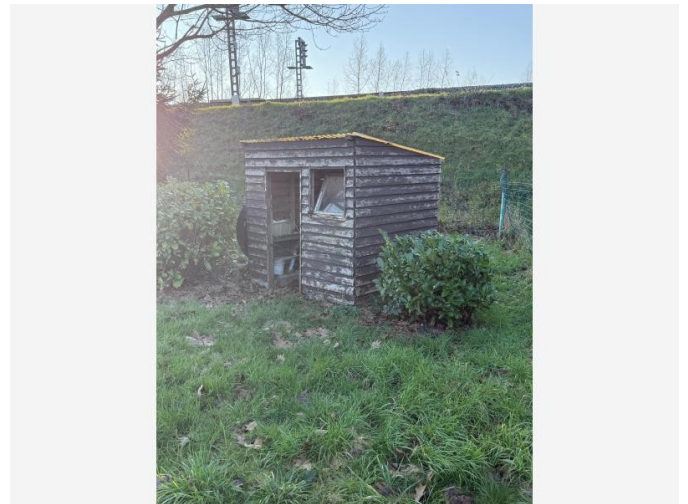
## Zone 3: Tuinhuis

- 0 Asbestmaterialen
- 0 Beperkingen
- 0 Uitsluitingen
- 0 Roerende goederen
- 0 Puin, steenslag, (water)bodem
- 0 Adviezen
- 0 Geen asbest
