# Asbestinventarisatetest

Avelgemstraat 13A, 8550 Zwevegem

Attestnummer : 20250522-000092.000

Uitgegeven op : 22.05.2025

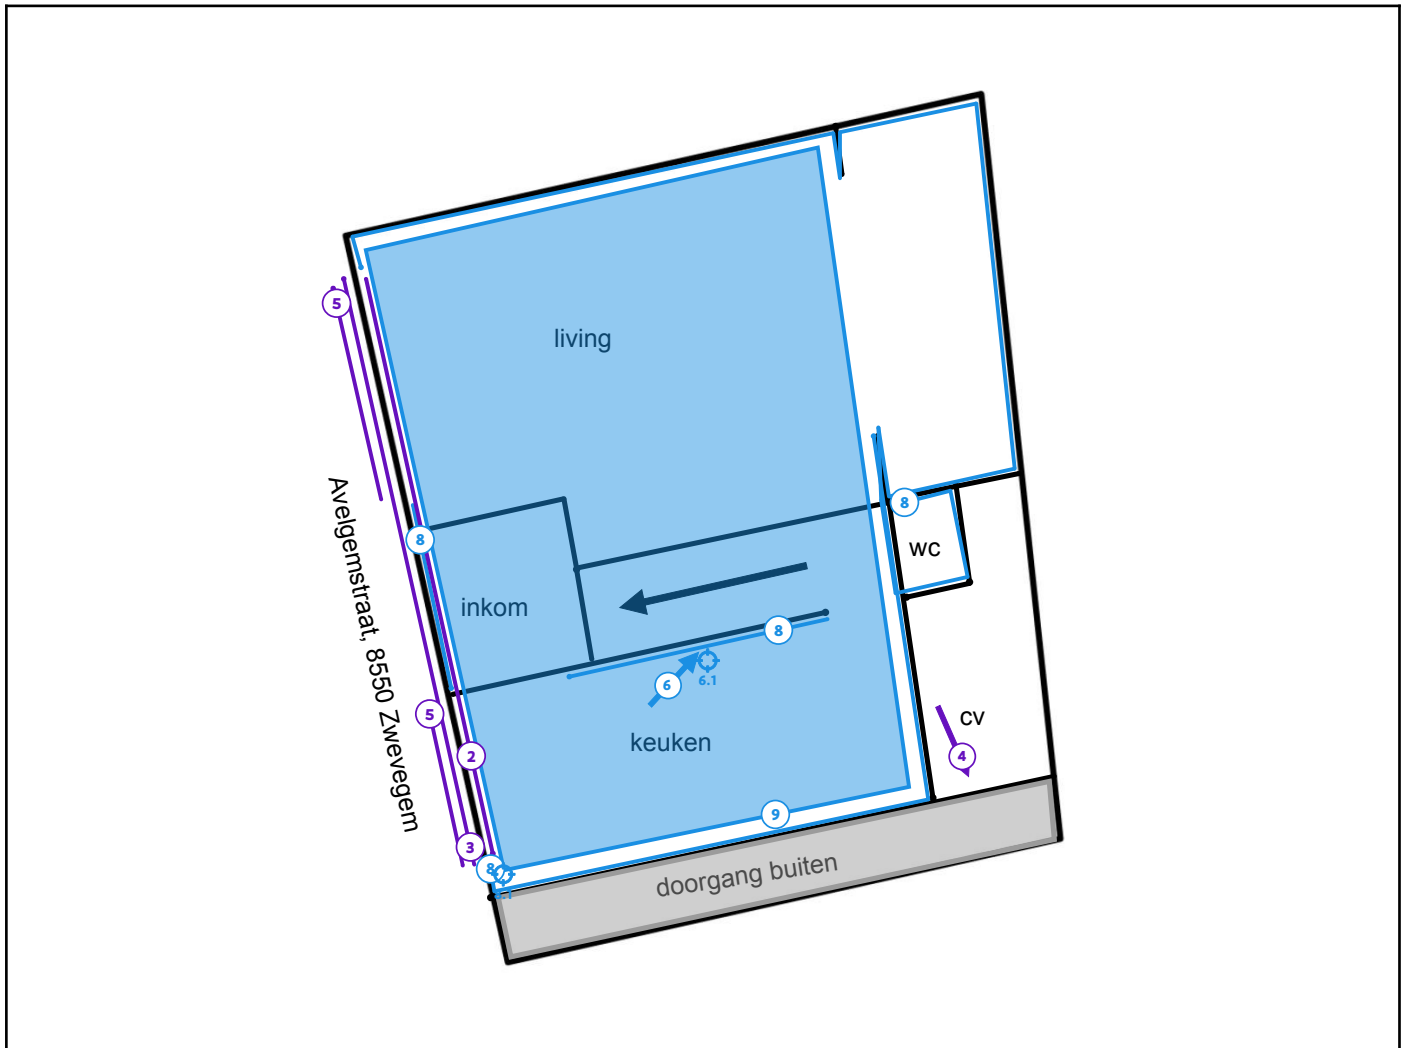
# Plan 1.1: Hoofdgebouw plan +0

Beschrijving	Type	Actie
2. Vensterbanken binnen niet asbestverdacht	Advies	-
3. Dichtingen ramen en deuren niet asbestverdacht	Advies	-
4. CV-ketel Thermomaster: redelijk vermoeden	Advies	-
5. PVC panelen in raamprofielen voorgevel niet asbestverdacht	Advies	-
6. Bitumen akoestische demping onder spoelbak	Geen asbest	-
6.1 Code: 04 bitumen	Puntmonster	-

8. Pleister muren	Geen asbest	-
8.1 Code: 01 pleister muren	Mengmonster	-
9. Pleister plafonds	Geen asbest	-

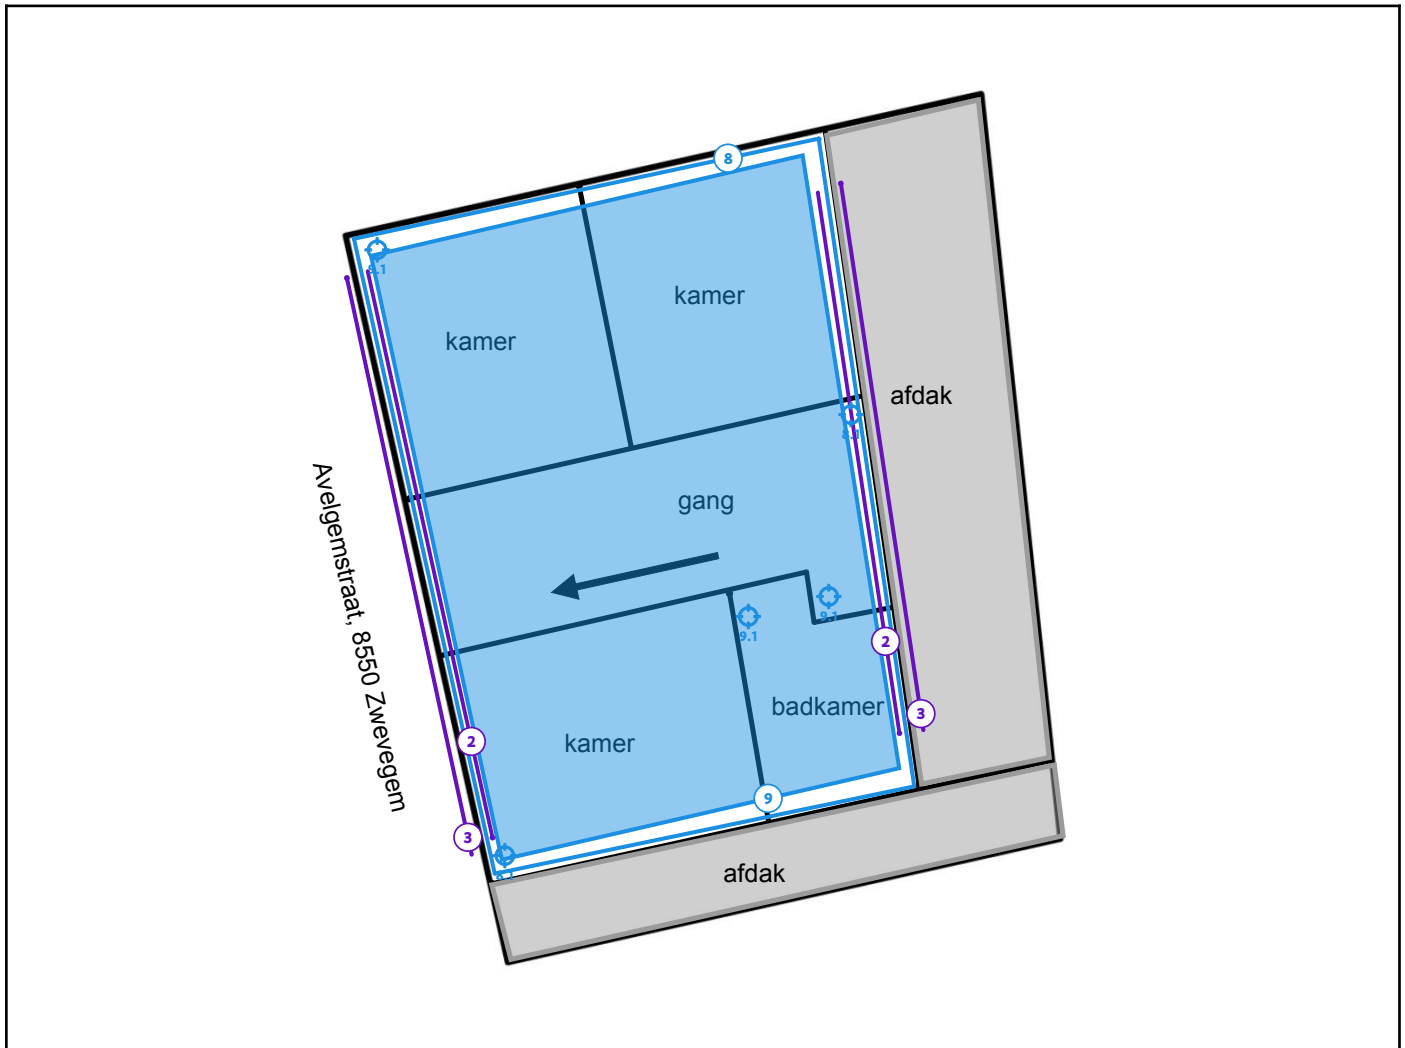
## Plan 1.2: Hoofdgebouw plan +1

Beschrijving	Type	Actie
2. Vensterbanken binnen niet asbestverdacht	Advies	-
3. Dichtingen ramen en deuren niet asbestverdacht	Advies	-
8. Pleister muren	Geen asbest	-
8.1 Code: 01 pleister muren	Mengmonster	-
9. Pleister plafonds	Geen asbest	-
9.1 Code: 02 pleister plafond	Mengmonster	-

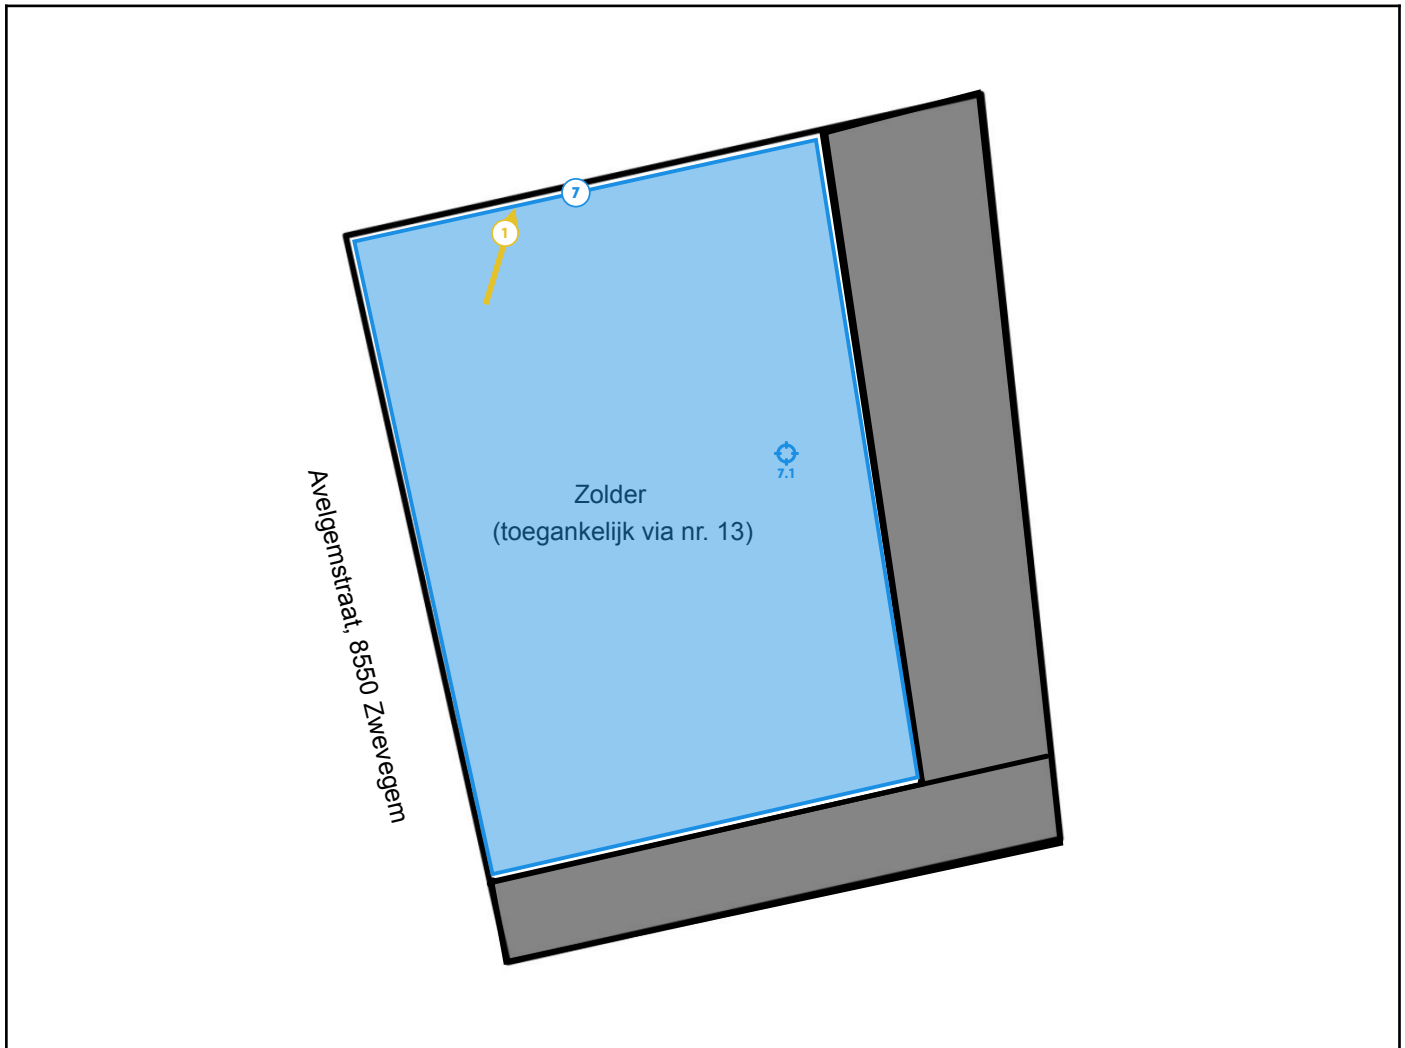
## Plan 1.3: Hoofdgebouw plan +2

Beschrijving	Type	Actie
1. Bakelieten schakelaar en armatuur op zolder	Asbestmateriaal	Zorgvuldig beheren
7. Onderdak van schuin dak	Geen asbest	-
7.1 Code: 03 onderdakplaten	Puntmonster	-
