Asbestinventarisatetest

Avelgemstraat 13, 8550 Zwevegem

Attestnummer : 20250522-000075.000

Uitgegeven op : 22.05.2025

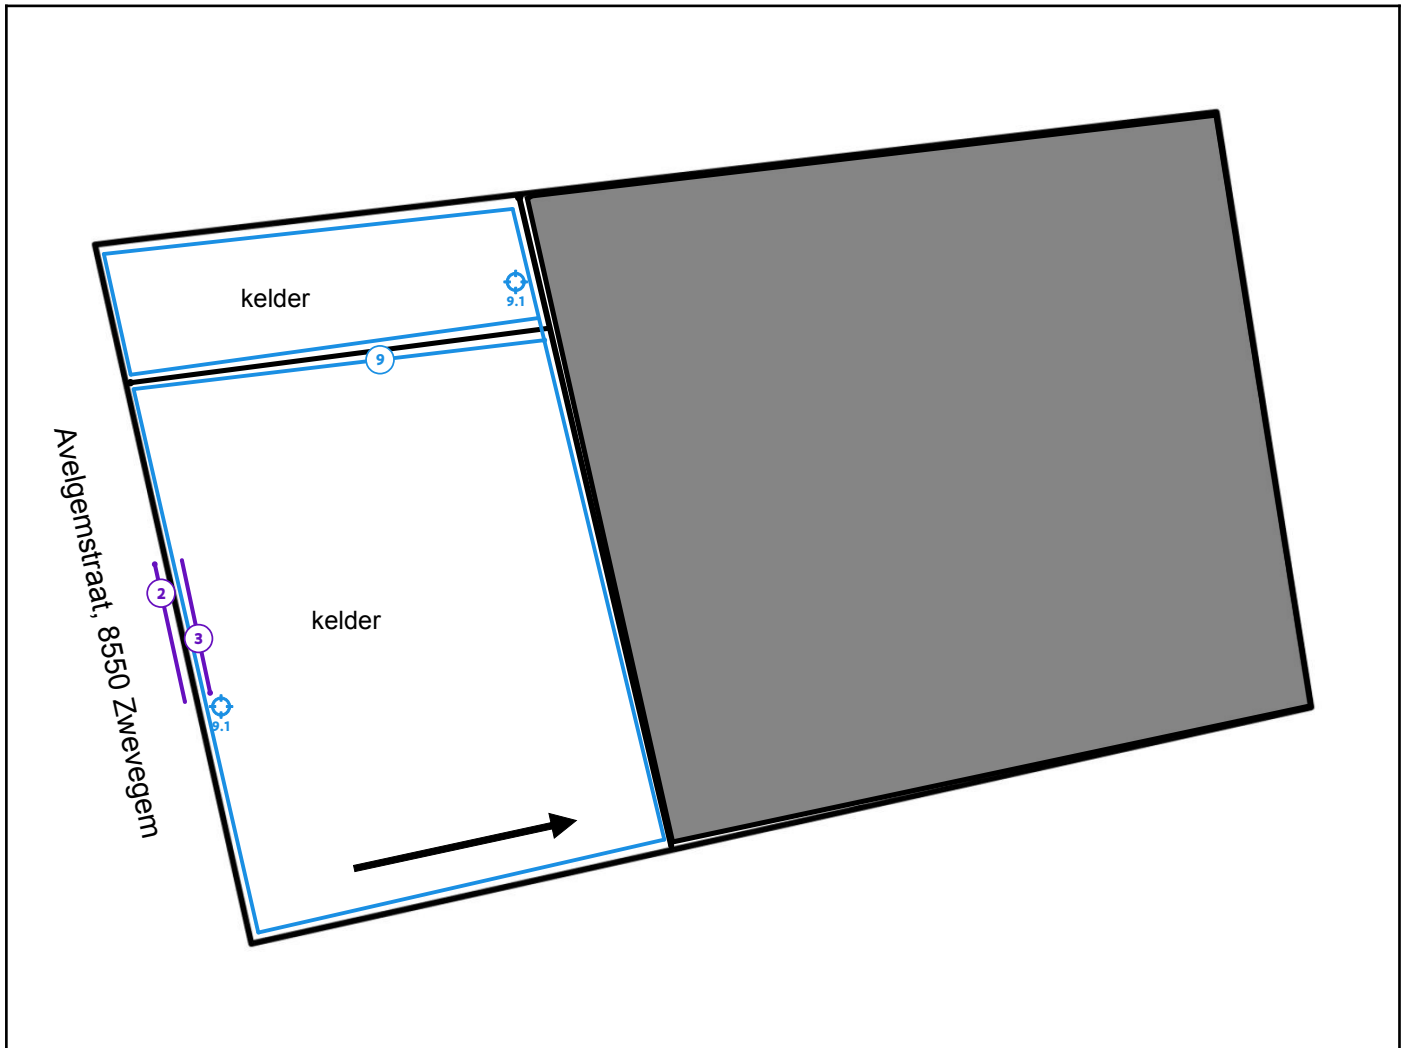
Plan 1.1: Hoofdgebouw plan -1

Beschrijving	Type	Actie
2. Dichtingen ramen en deuren niet asbestverdacht	Advies	-
3. Vensterbanken binnen niet asbestverdacht	Advies	-
9. Cementering binnenmuren kelder	Geen asbest	-
9.1 Code: 05 cementering	Mengmonster	-

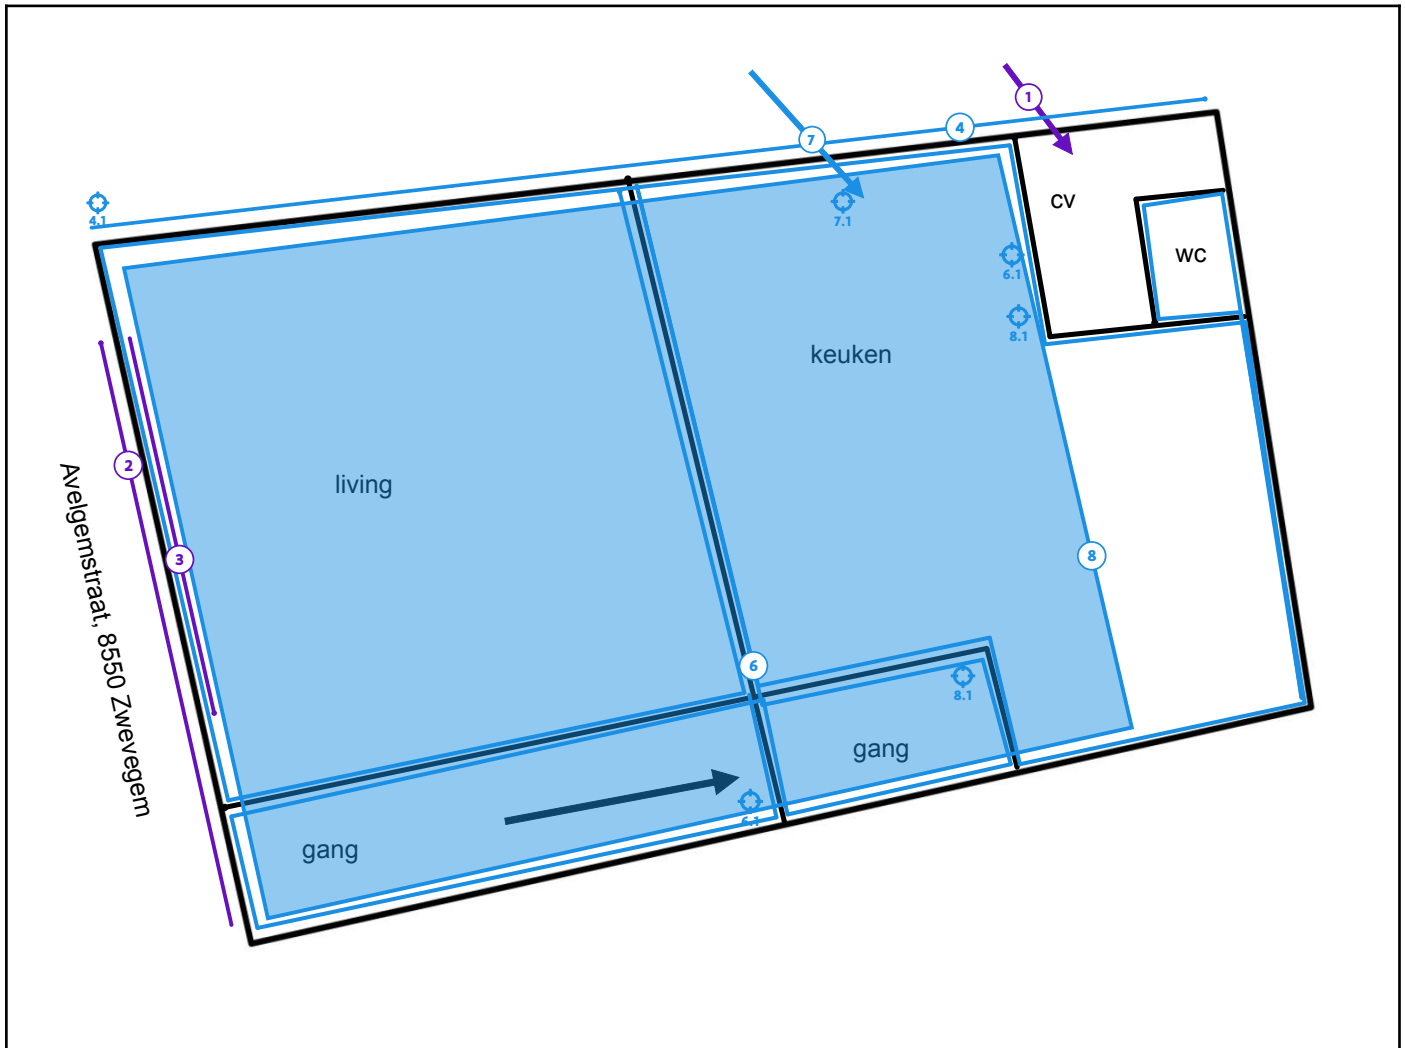
Plan 1.2: Hoofgebouw plan +0

Beschrijving	Type	Actie
1. CV-ketel Atag niet-asbestverdacht	Advies	-
2. Dichtingen ramen en deuren niet asbestverdacht	Advies	-
3. Vensterbanken binnen niet asbestverdacht	Advies	-
4. Gevelleien tegen zijgevel links	Geen asbest	-
4.1 Code: 04 leien	Puntmonster	-
6. Pleister muren	Geen asbest	-

6.1 Code: 01 pleister muren	Mengmonster	-
7. Bitumen akoestische demping onder spoelbak	Geen asbest	-
7.1 Code: 03 bitumen	Puntmonster	-
8. Pleister plafonds	Geen asbest	-
8.1 Code: 02 pleister plafond	Mengmonster	-

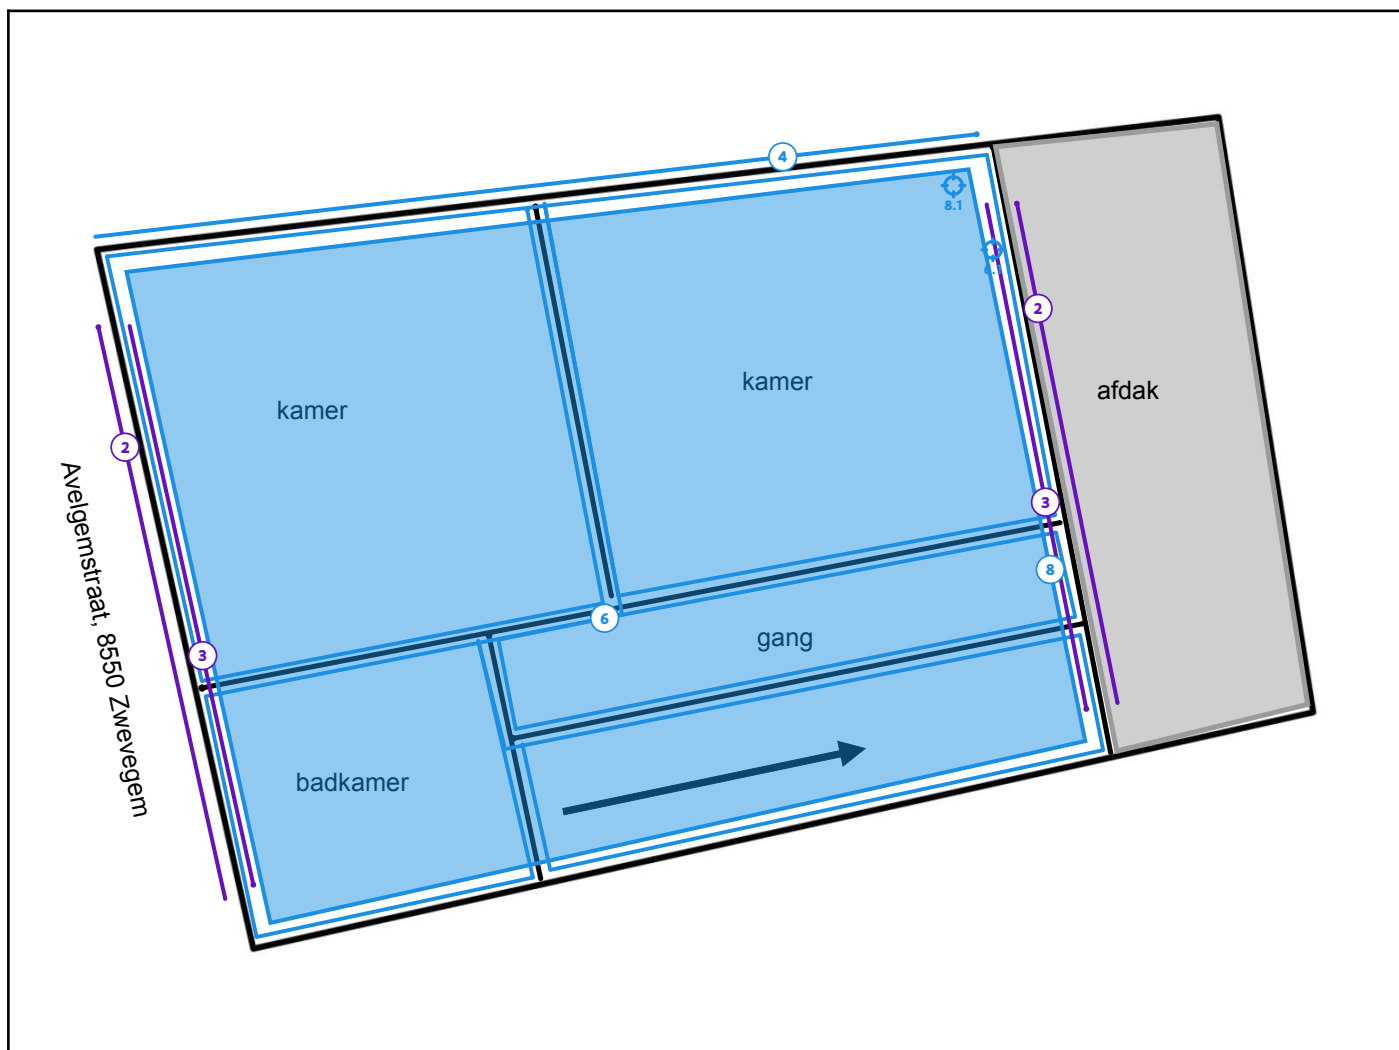
Plan 1.3: Hoofdgebouw plan +1

Beschrijving	Type	Actie
2. Dichtingen ramen en deuren niet asbestverdacht	Advies	-
3. Vensterbanken binnen niet asbestverdacht	Advies	-
4. Gevelleien tegen zijgevel links	Geen asbest	-
6. Pleister muren	Geen asbest	-
6.1 Code: 01 pleister muren	Mengmonster	-
8. Pleister plafonds	Geen asbest	-

8.1 Code: 02 pleister plafond	Mengmonster	-
-------------------------------	-------------	---

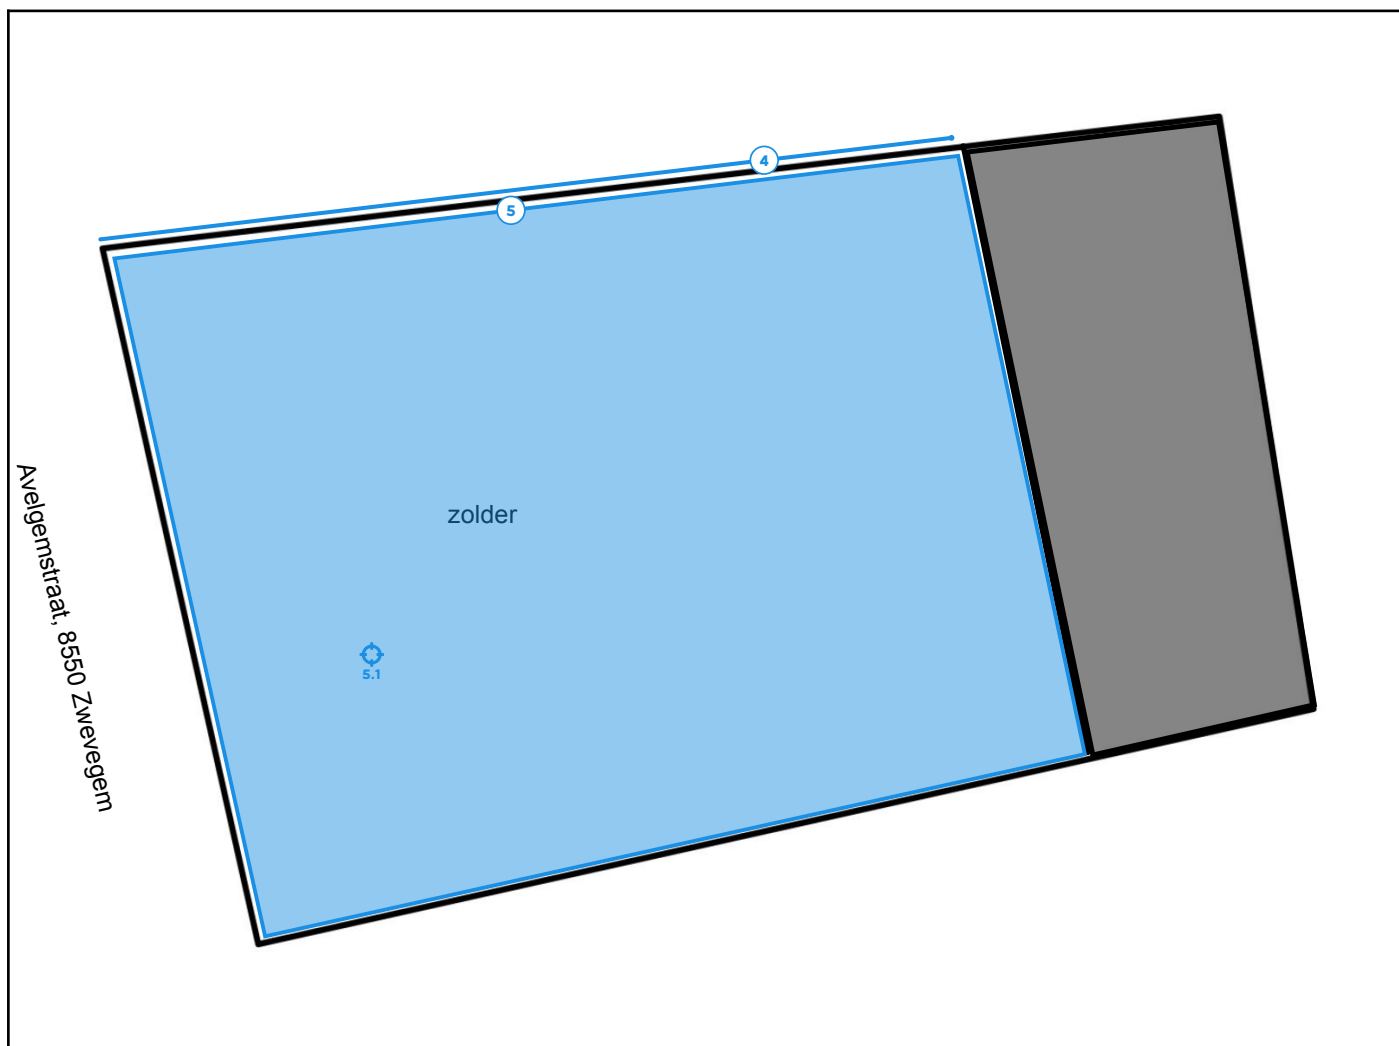
Plan 1.4: Hoofdgebouw plan +2

Beschrijving	Type	Actie
4. Gevelleien tegen zijgevel links	Geen asbest	-
5. Onderdak van schuin dak	Geen asbest	-
5.1 Code: 06 onderdakplaten	Puntmonster	-
