# Asbestinventarisatetest

Pladijsstraat 242, 8540 Deerlijk

Attestnummer : 20250922-000530.000

**Niet-asbestveilig**

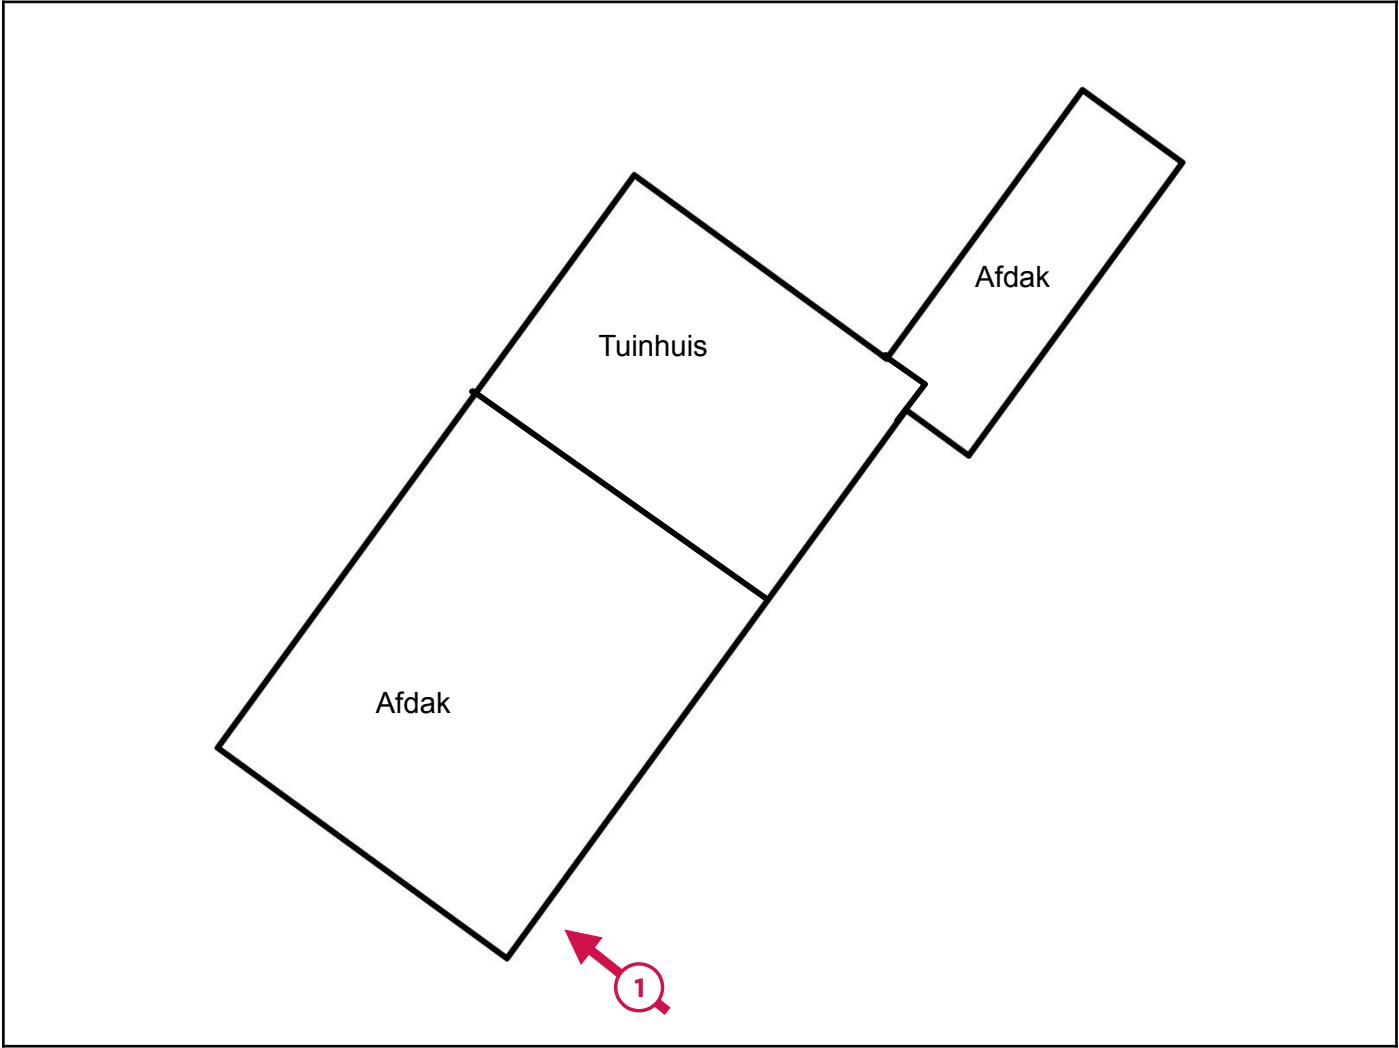
### Plan 3.1: Tuinhuis plan

| Beschrijving | Type | Actie |
|---|---|---|
| 1. Afval golfplaten | Asbestmateriaal | Dringend verwijderen |
