Asbestinventarisatetest

Kortrijkstraat 50, 8550 Zwevegem

Attestnummer : **20260707-000473.000**

Uitgegeven op : **07.07.2026**

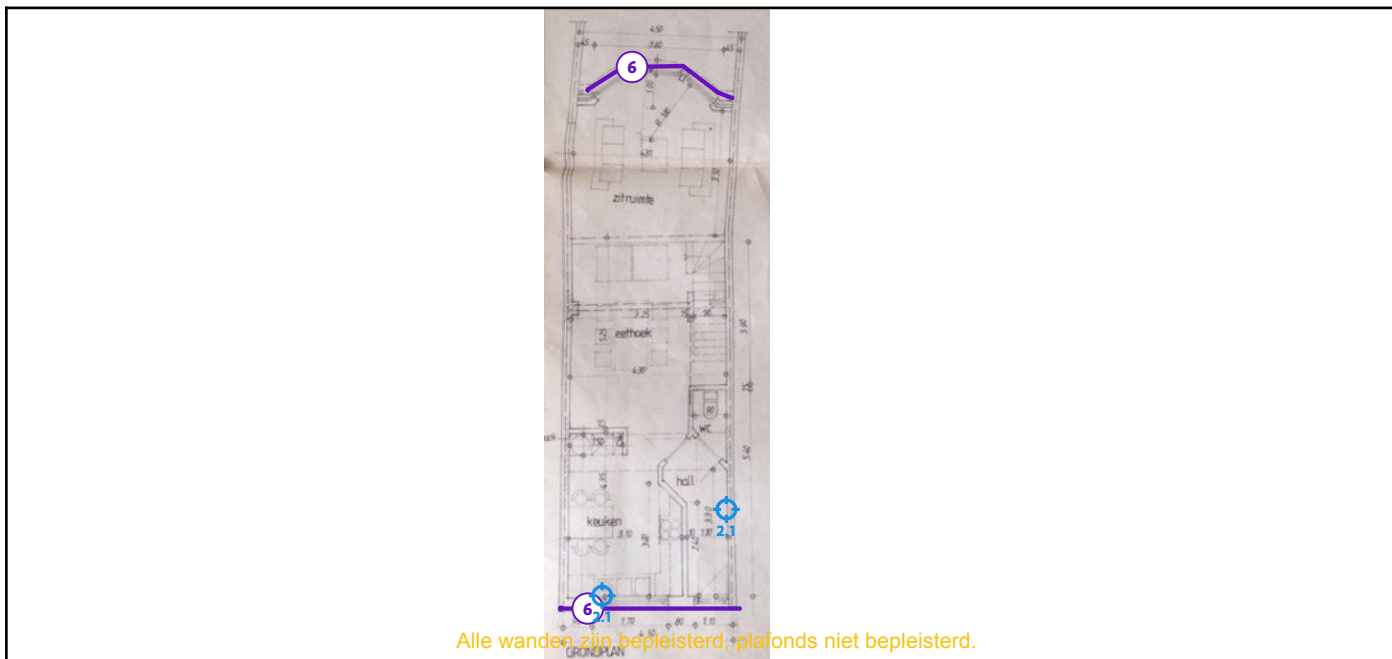
Plan 1.1: Gelijkvloers

Beschrijving	Type	Actie
2. Pleisterwerk wanden	Geen asbest	-
2.1 Code: 01	Mengmonster	-
6. Mastiek (niet asbestverdacht)	Overige ruimte of materiaal	-
9. Plafonds uit niet asbestverdacht materiaal	Overige ruimte of materiaal	-

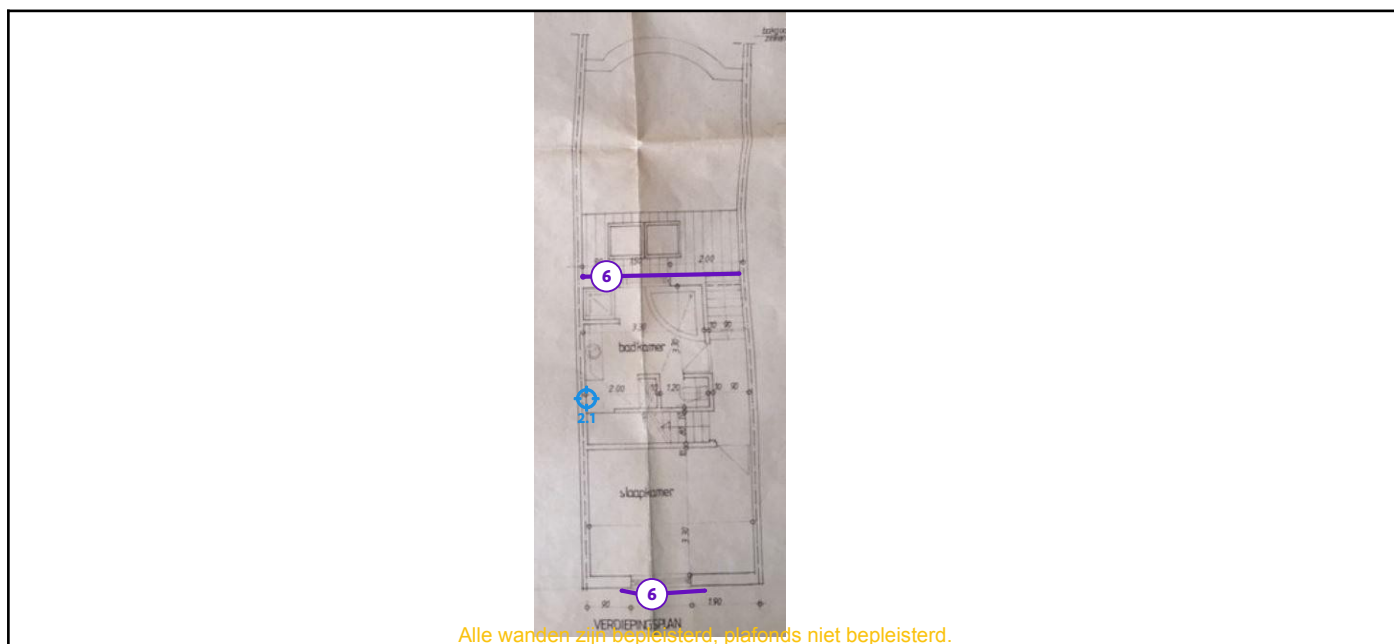
Plan 1.2: Verdieping

Beschrijving	Type	Actie
2. Pleisterwerk wanden	Geen asbest	-
2.1 Code: 01	Mengmonster	-
6. Mastiek (niet asbestverdacht)	Overige ruimte of materiaal	-
9. Plafonds uit niet asbestverdacht materiaal	Overige ruimte of materiaal	-

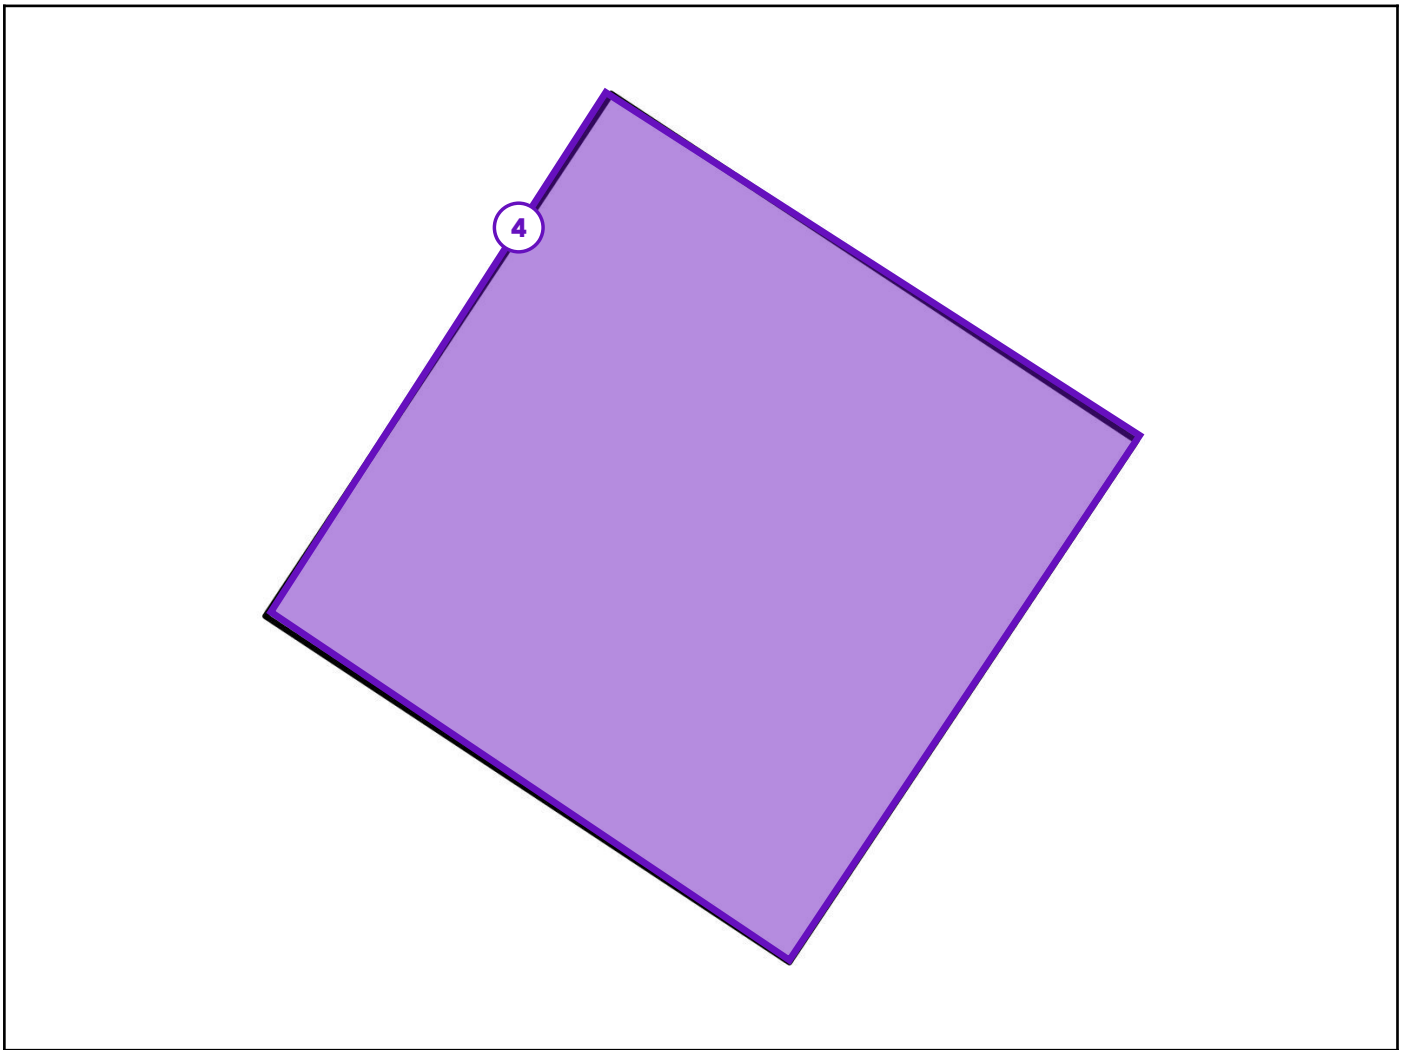
Plan 2.1: Tuinhuis plan

Beschrijving	Type	Actie
4. Golfplaten niet asbestverdacht (bitumen)	Overige ruimte of materiaal	-
