# Asbestinventarisatetest

Koning Boudewijnstraat 1, 8552 Zwevegem

Attestnummer : 20250911-000290.000

**Niet-asbestveilig**

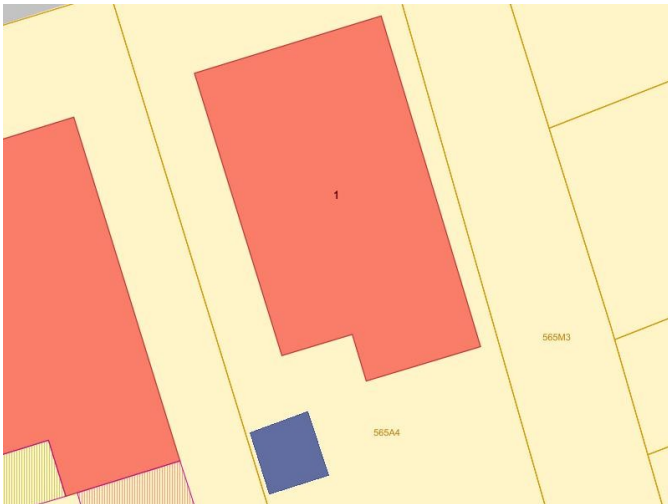
## Zone 2: Tuinhuis

- 0 Asbestmaterialen
- 0 Beperkingen
- 0 Uitsluitingen
- 0 Roerende goederen
- 0 Puin, steenslag, (water)bodem
- 0 Adviezen
- 0 Geen asbest
