Asbestinventarisatetest

Krysantenlaan 2B, 8500 Kortrijk

Attestnummer : 20251205-000103.000

Niet-asbestveilig

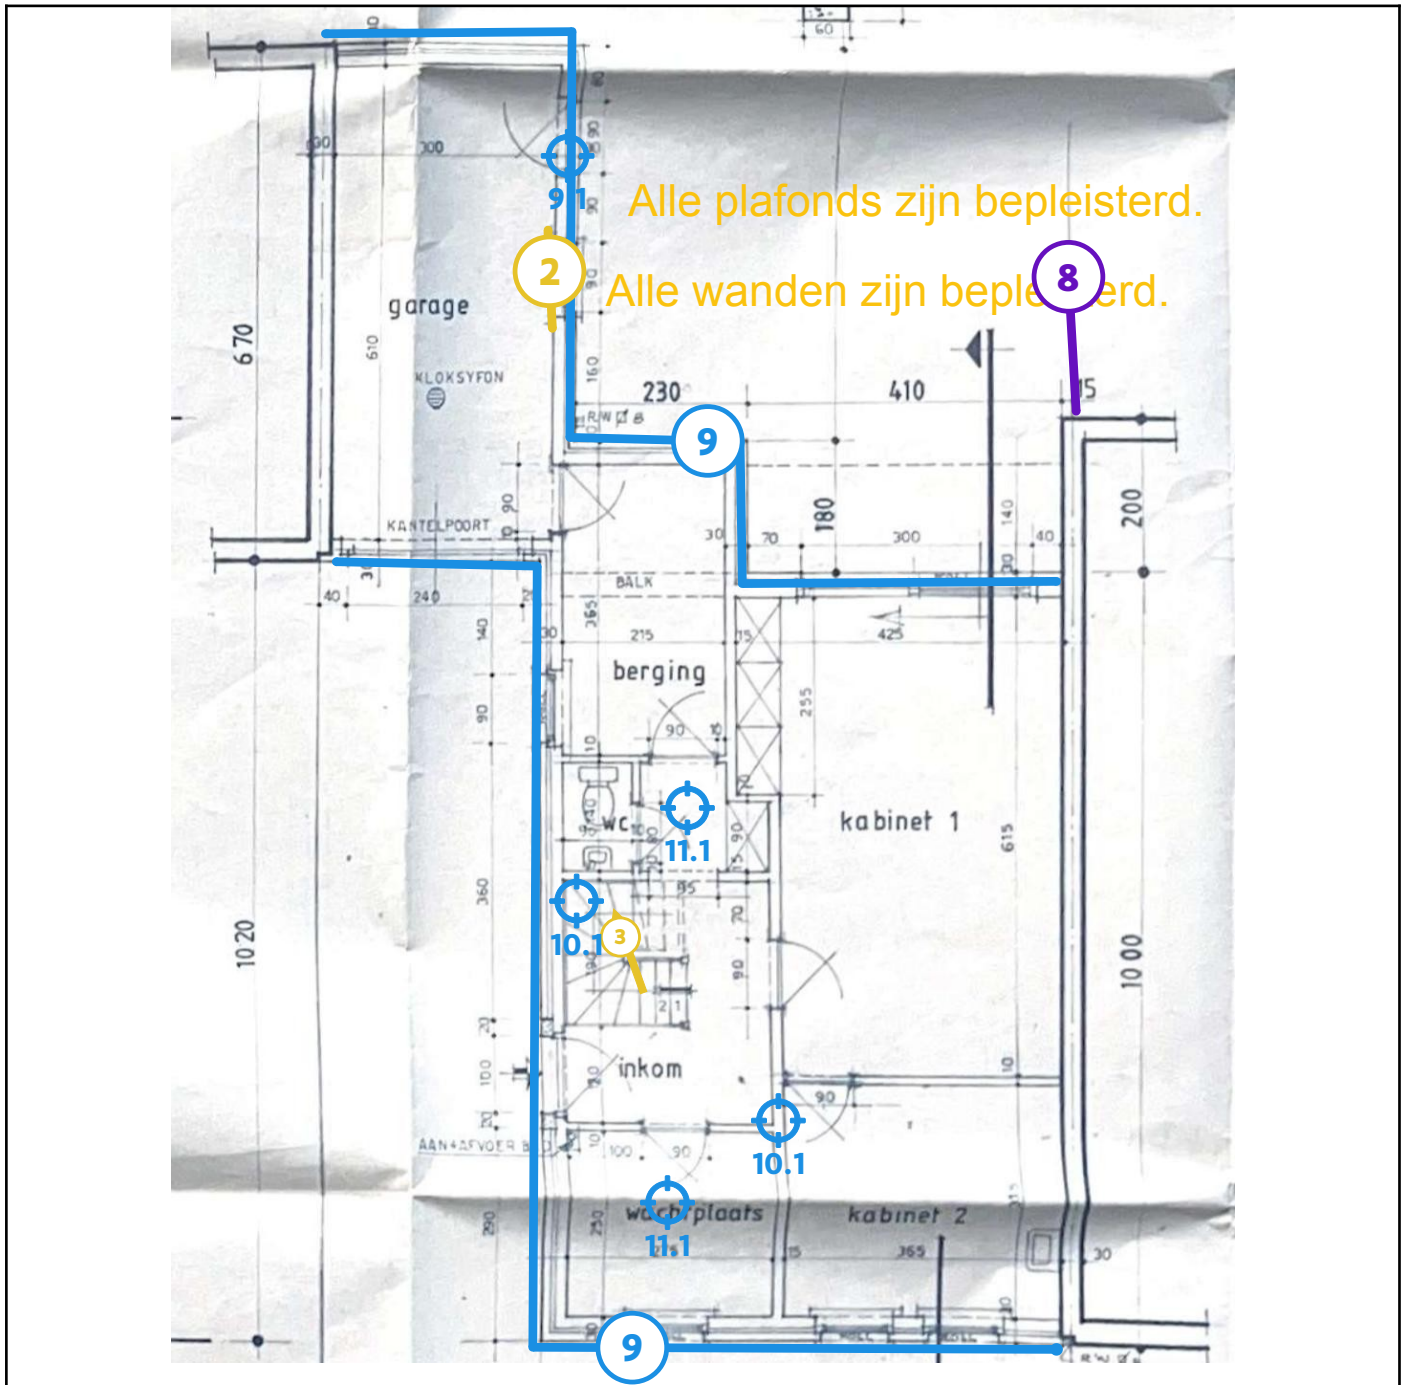
Plan 1.1: Gelijkvloers

Beschrijving	Type	Actie
2. Tablet Massal	Asbestmateriaal	Zorgvuldig beheren
3. Bakeliet - elektrische installatie	Asbestmateriaal	Zorgvuldig beheren
8. Niet verdachte dekstenen (beton)	Advies	-

9. Mastiek buitenschrijnwerk monster geen asbest	Geen asbest	-
9.1 Code: 03	Puntmonster	-
10. Pleisterwerk wanden	Geen asbest	-
10.1 Code: 01	Mengmonster	-
11. Pleisterwerk plafonds	Geen asbest	-
11.1 Code: 02	Mengmonster	-

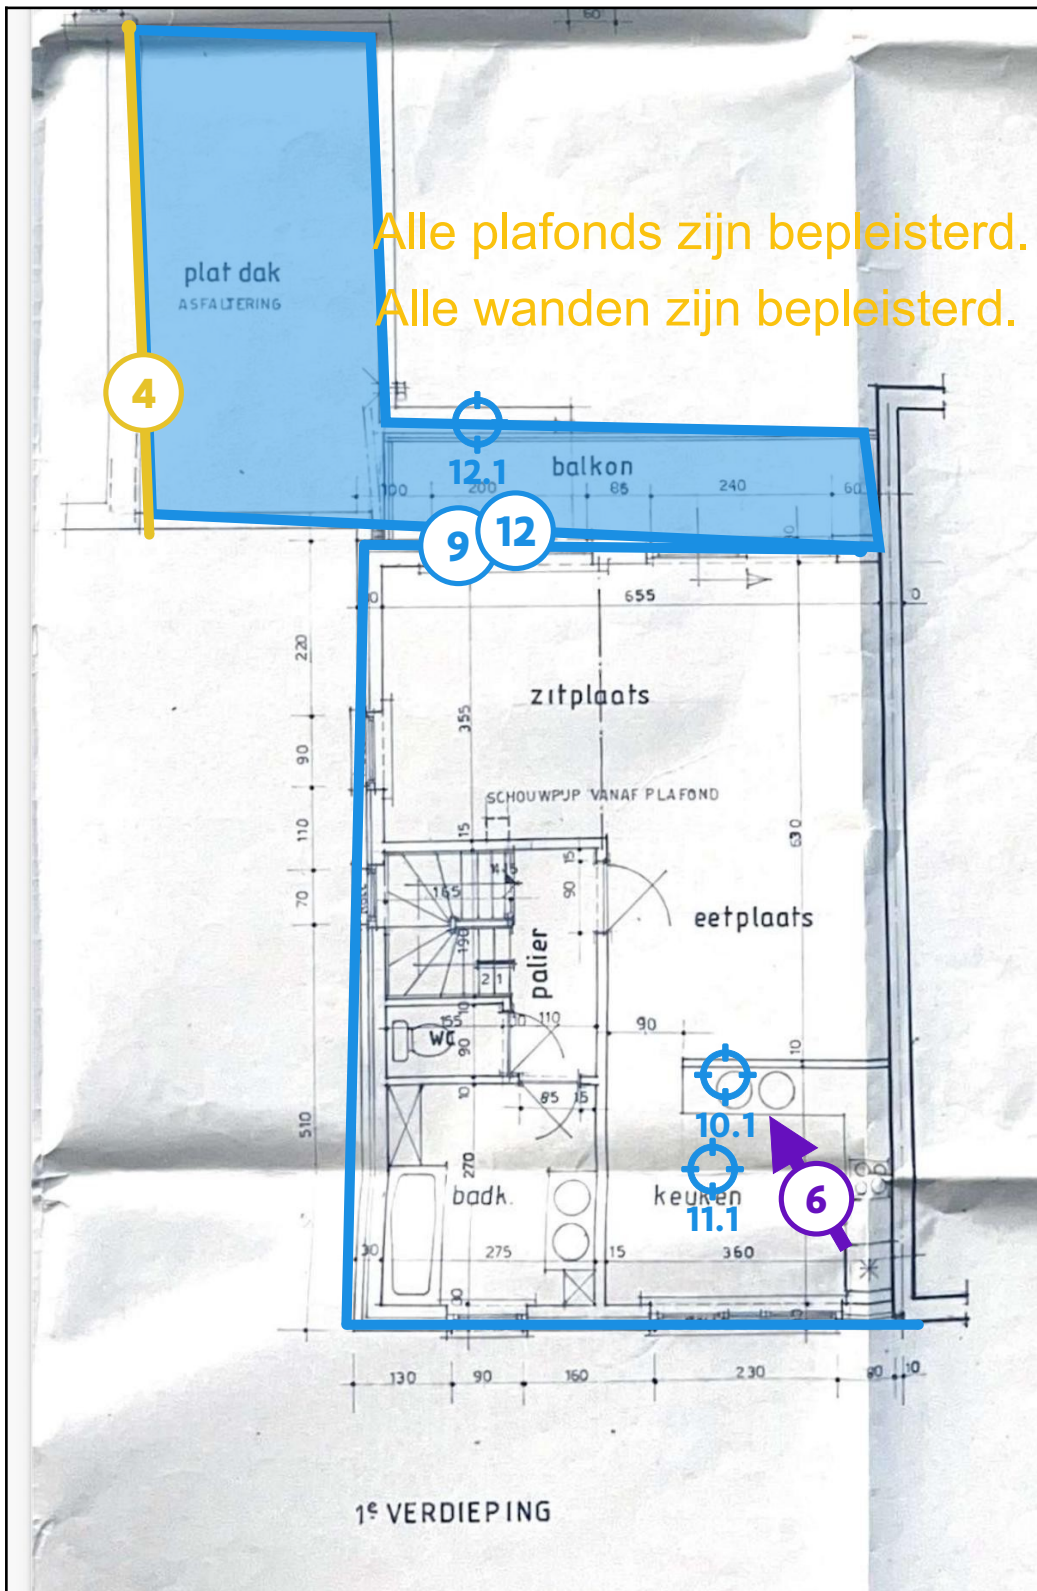
Plan 1.2: Eerste verdieping

4. Dekstenen/ muurkappen	Asbestmateriaal	Zorgvuldig beheren
6. Lapje pompbak	Advies	-
9. Mastiek buitenschrijnwerk monster geen asbest	Geen asbest	-
10. Pleisterwerk wanden	Geen asbest	-
10.1 Code: 01	Mengmonster	-
11. Pleisterwerk plafonds	Geen asbest	-
11.1 Code: 02	Mengmonster	-
12. Roofing plat dak	Geen asbest	-
12.1 Code: 04	Puntmonster	-

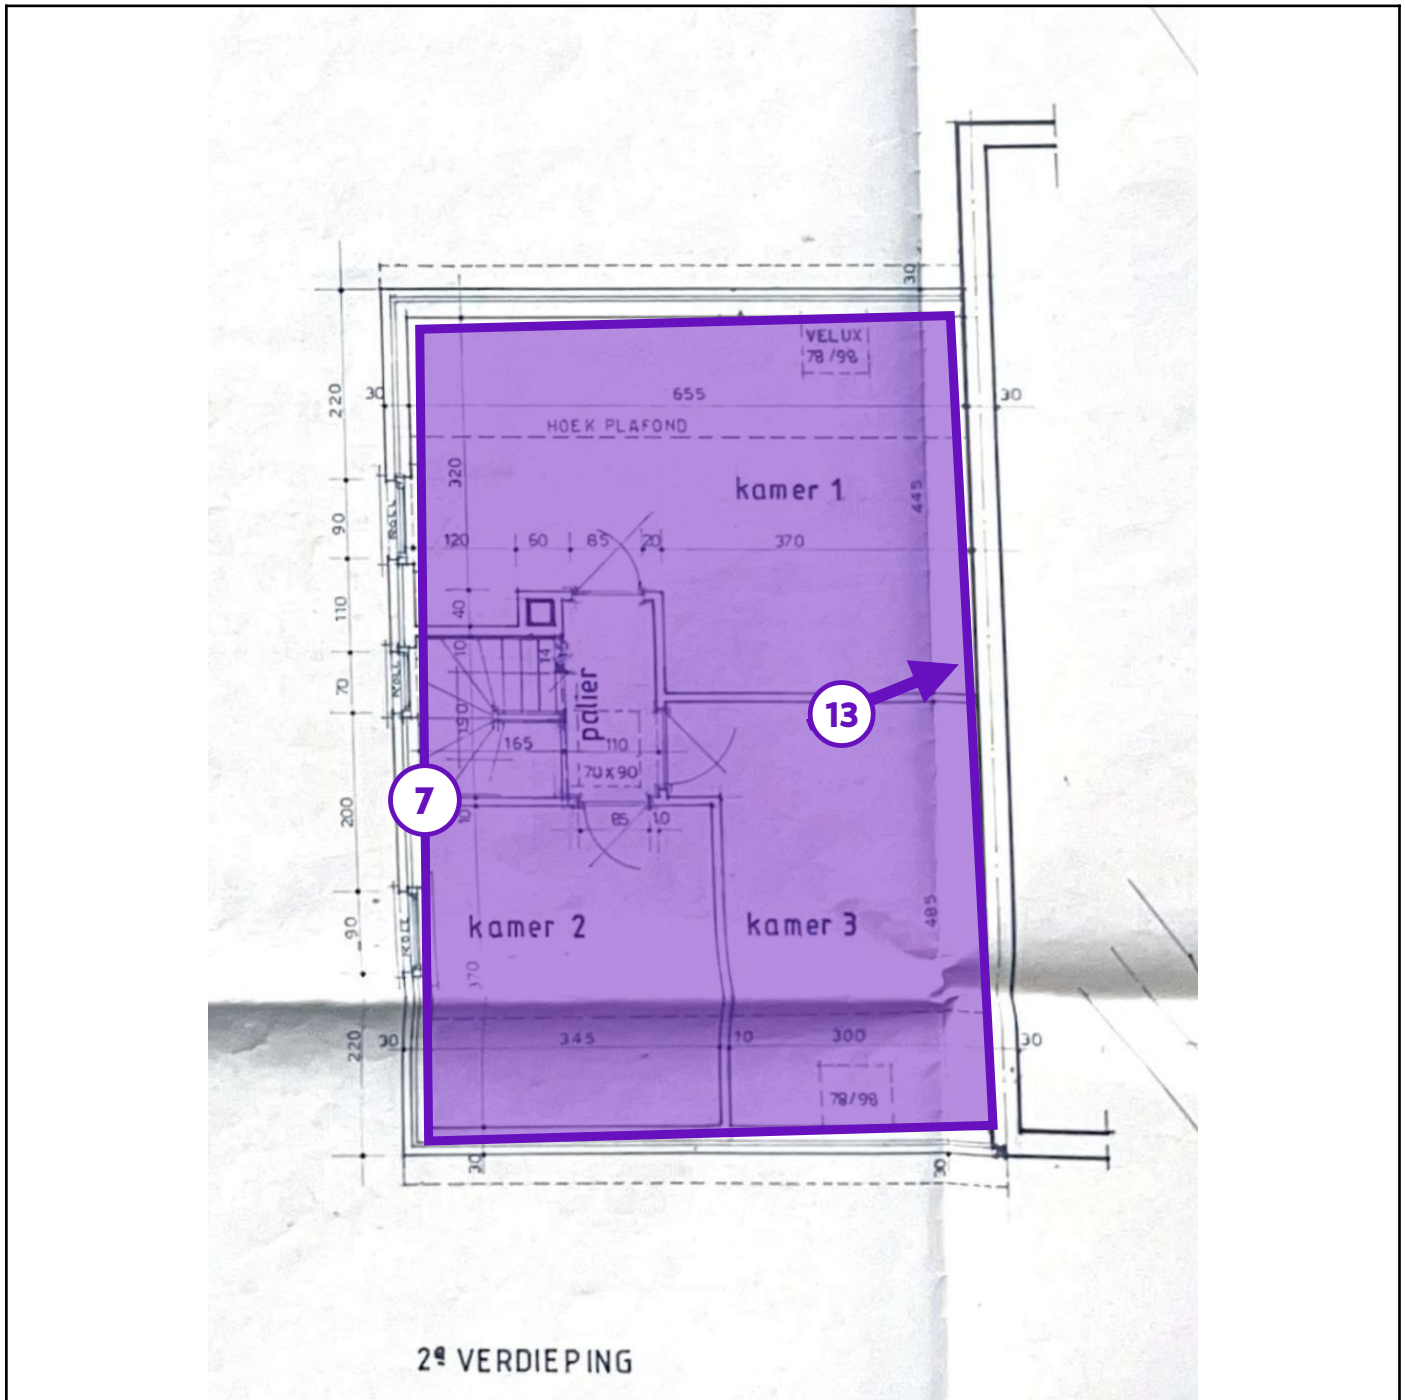
Plan 1.3: Tweede verdieping

Beschrijving	Type	Actie
7. vloerzeil	Advies	-
13. Ketel niet verdacht	Overige ruimte of materiaal	-

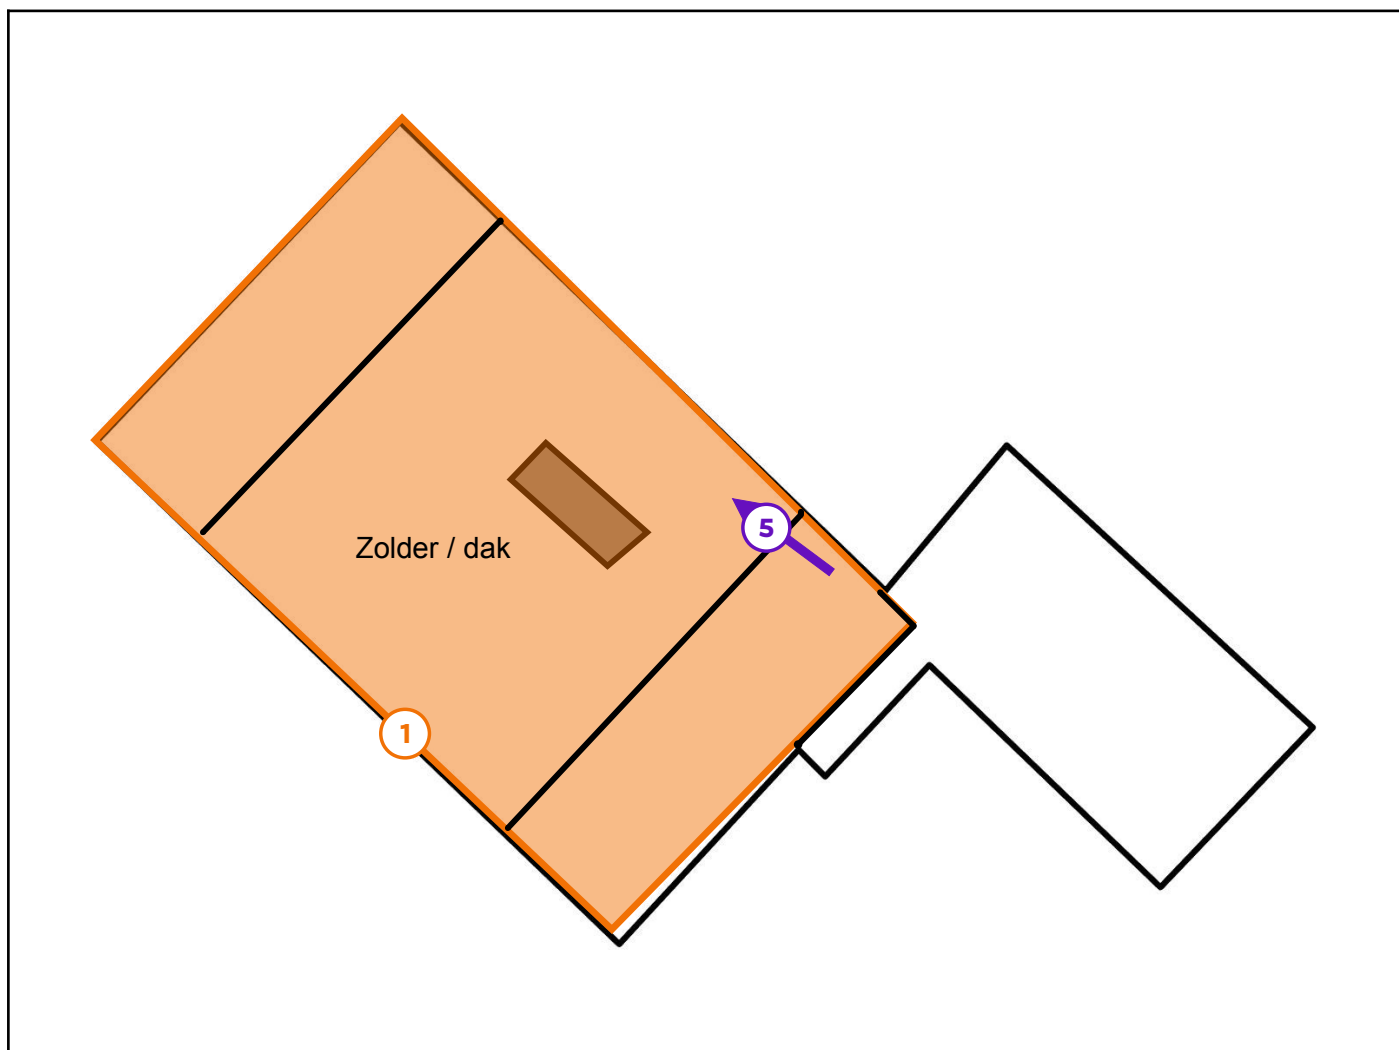
Plan 1.4: Zolder / dakverdieping

Beschrijving	Type	Actie
1. Onderdak platen (Menuiserite)	Asbestmateriaal	Maatregelen nemen
5. beperking schouw	Beperking	-

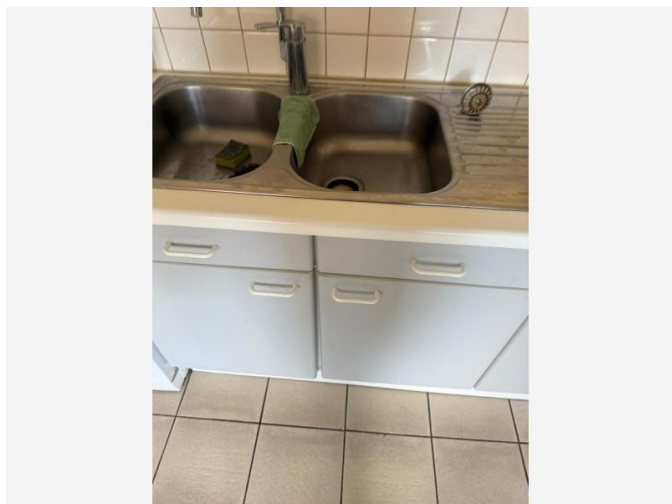
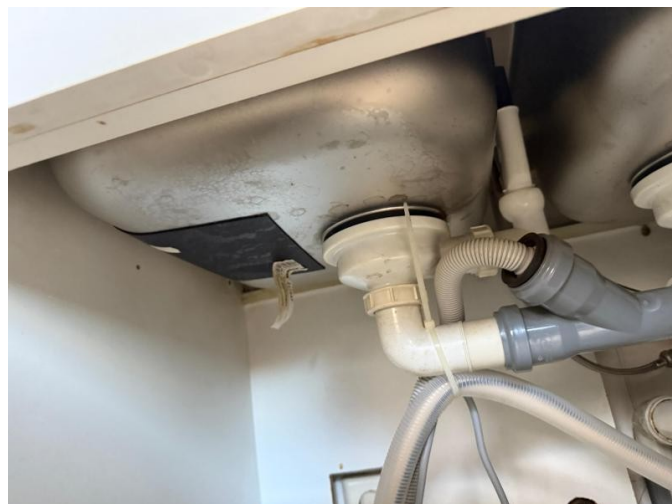
Informatie over een niet-asbestverdacht materiaal

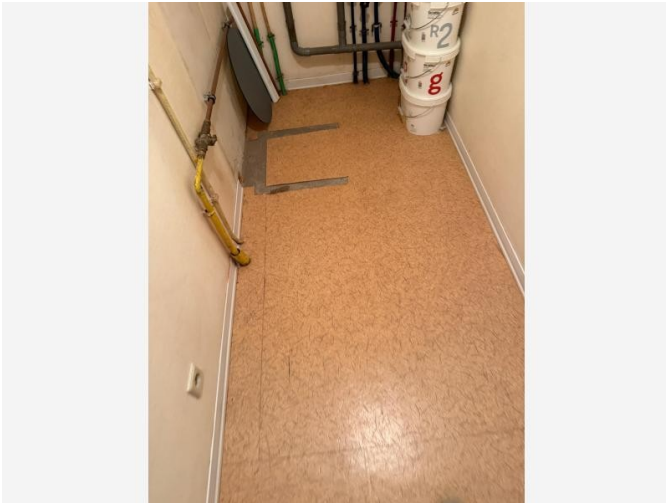
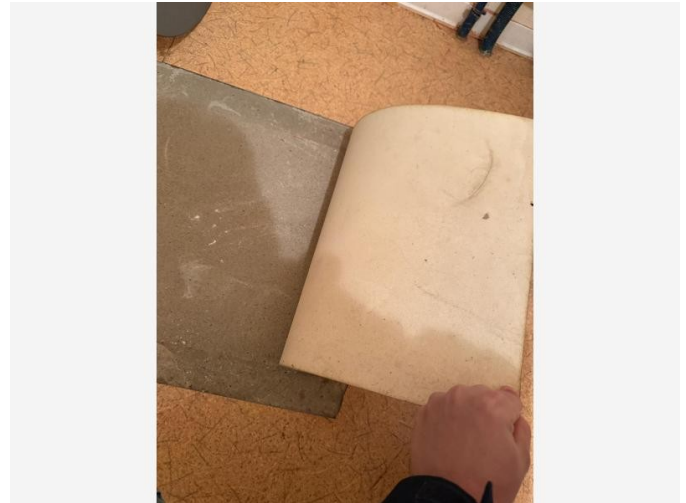
Informatie over een niet-asbestverdacht materiaal

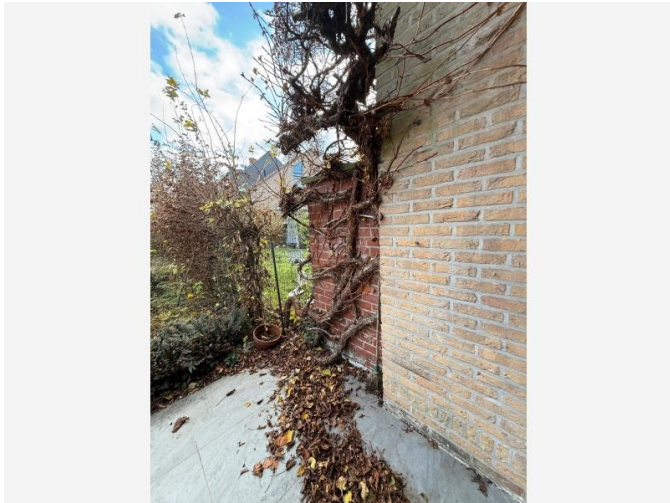
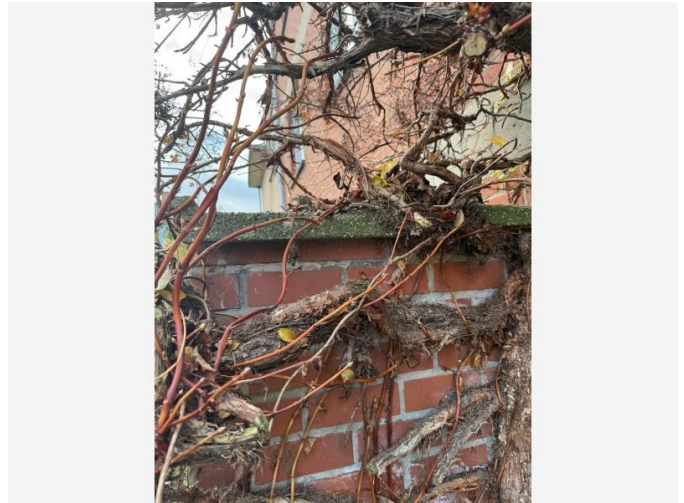
Informatie over een niet-asbestverdacht materiaal
