# Asbestinventarisatetest

Stokerijstraat 18, 8550 Zwevegem

Attestnummer : 20260619-000541.000

Uitgegeven op : 19.06.2026

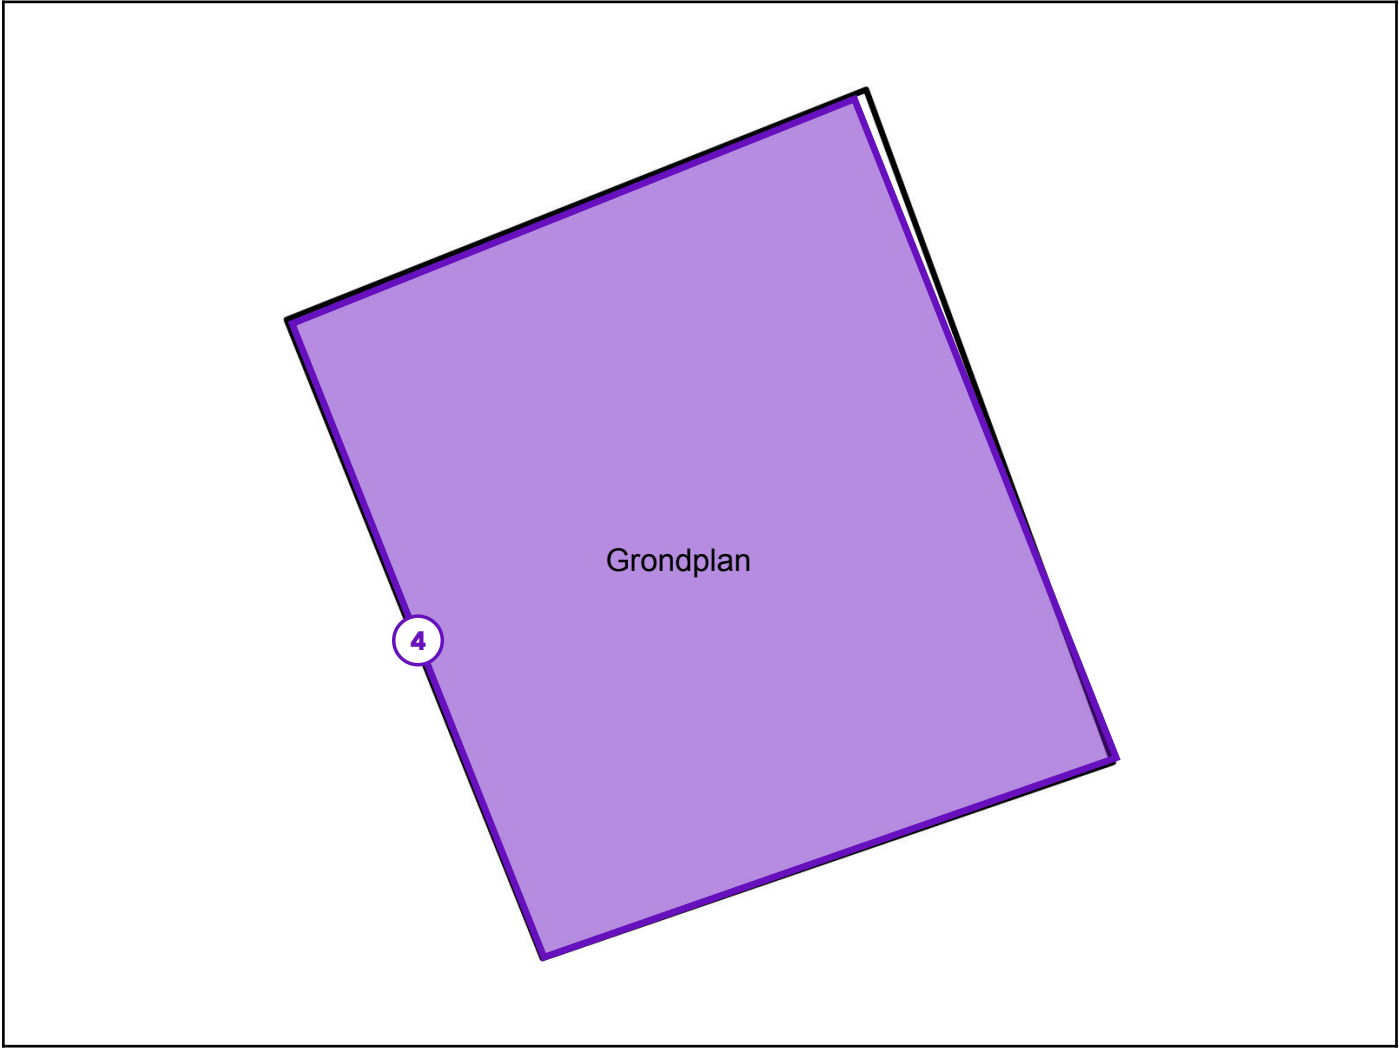
# Plan 2.1: Grondplan

| Beschrijving | Type | Actie |
|---|---|---|
| 4. Vloerzeil ( niet asbestverdacht) | Advies | - |

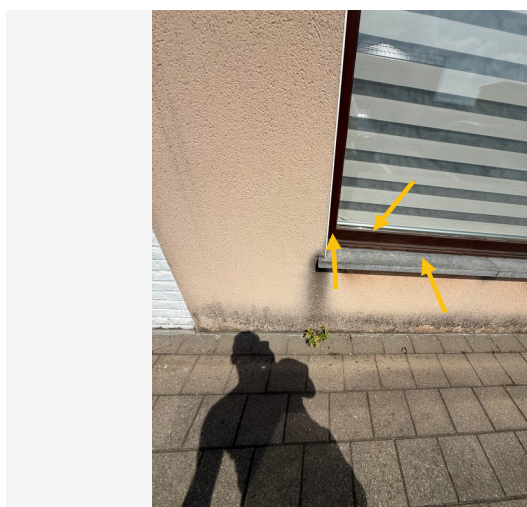
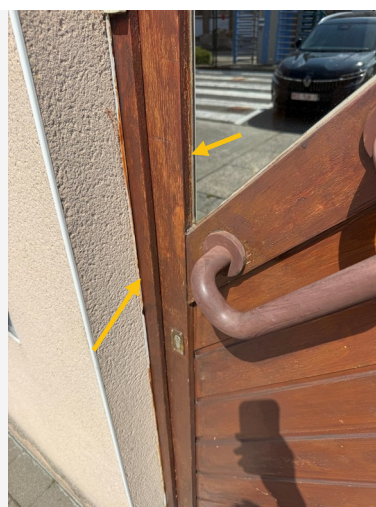
### Fiche 9: Mastiek (niet asbestverdacht)

| Beschrijving | Notitie | Terug te vinden op plannen |
|---|---|---|
| Fiche 9: Mastiek (niet asbestverdacht) | Betreft alle soepele mastiek (silicone) | Plan 1.1: Woning plan<br>Plan 1.2: Woning plan |

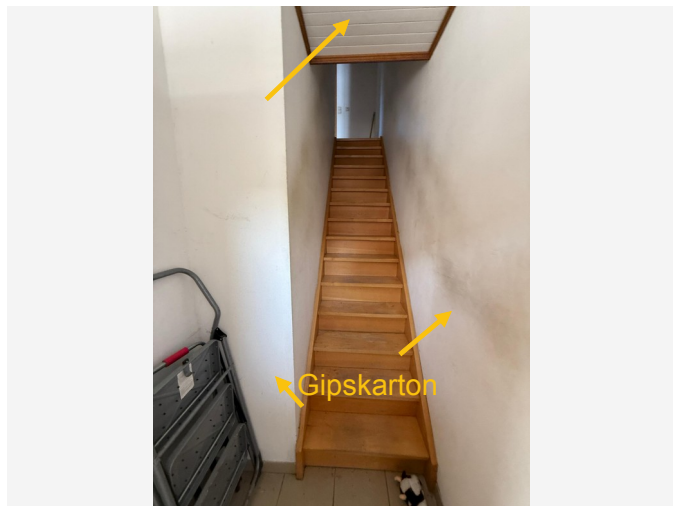
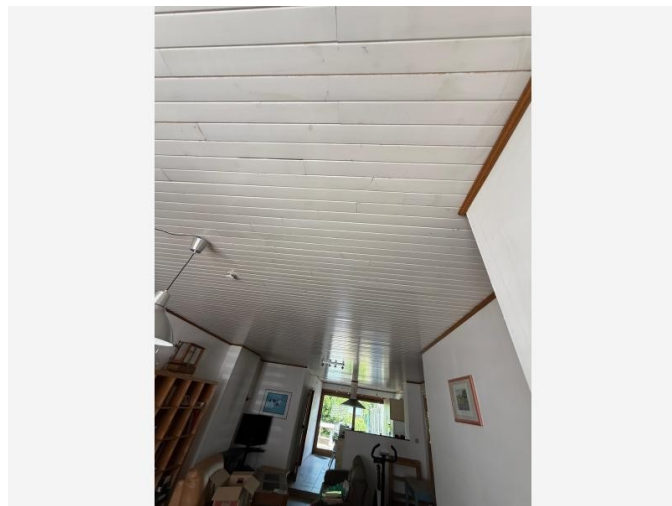
### Fiche 12: gipskarton wanden en plafonds

| 12. gipskarton wanden en plafonds | Overige ruimte of materiaal | - |
