# Asbestinventarisatattest

Eikenborg 14, 8551 Zwevegem

Attestnummer : 20260727-000055.000

**Asbestveilig** (maar niet asbestvrij)

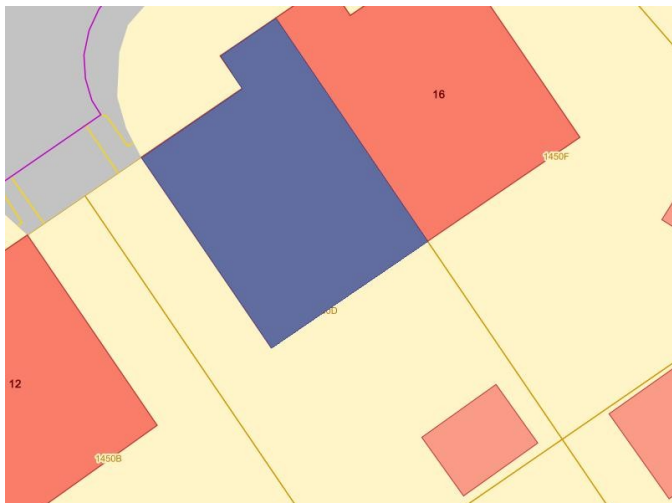
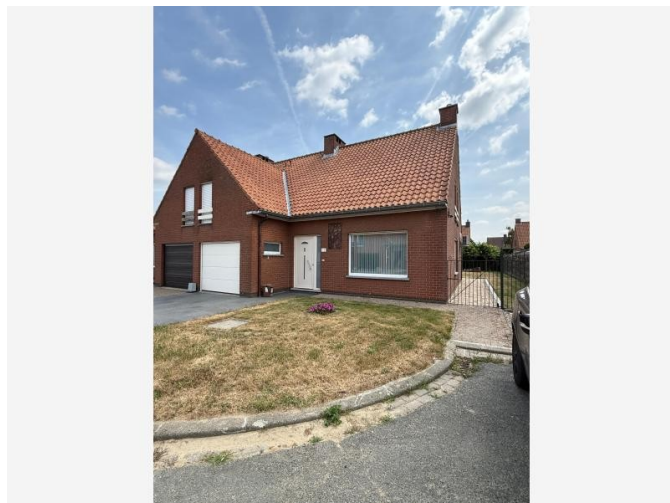
## Zone 1: Woning

**1 Asbestmateriaal**

**2 Geen asbest**

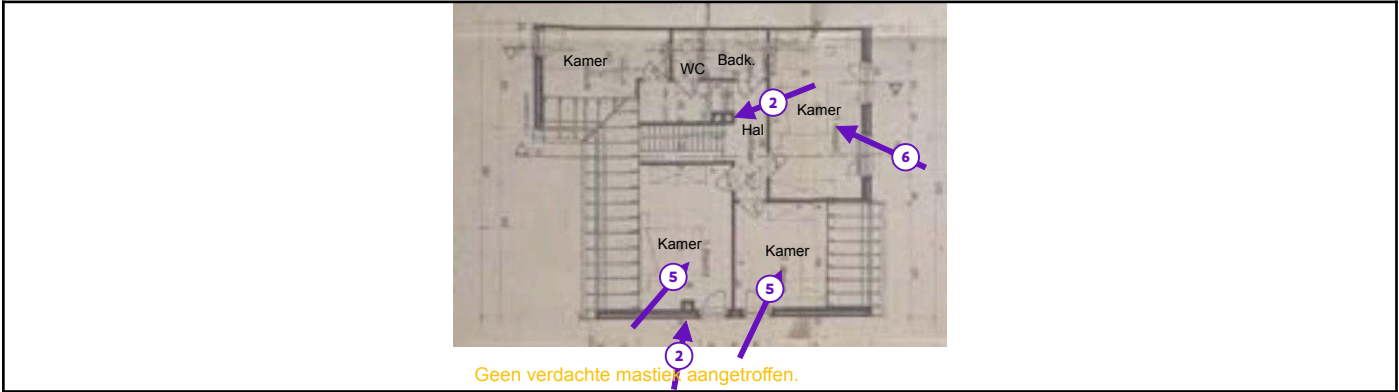
# Plan 1.2: verdieping

| Beschrijving | Type | Actie |
|---|---|---|
| 11. Mastiek (niet asbestverdacht) | Overige ruimte of materiaal | - |

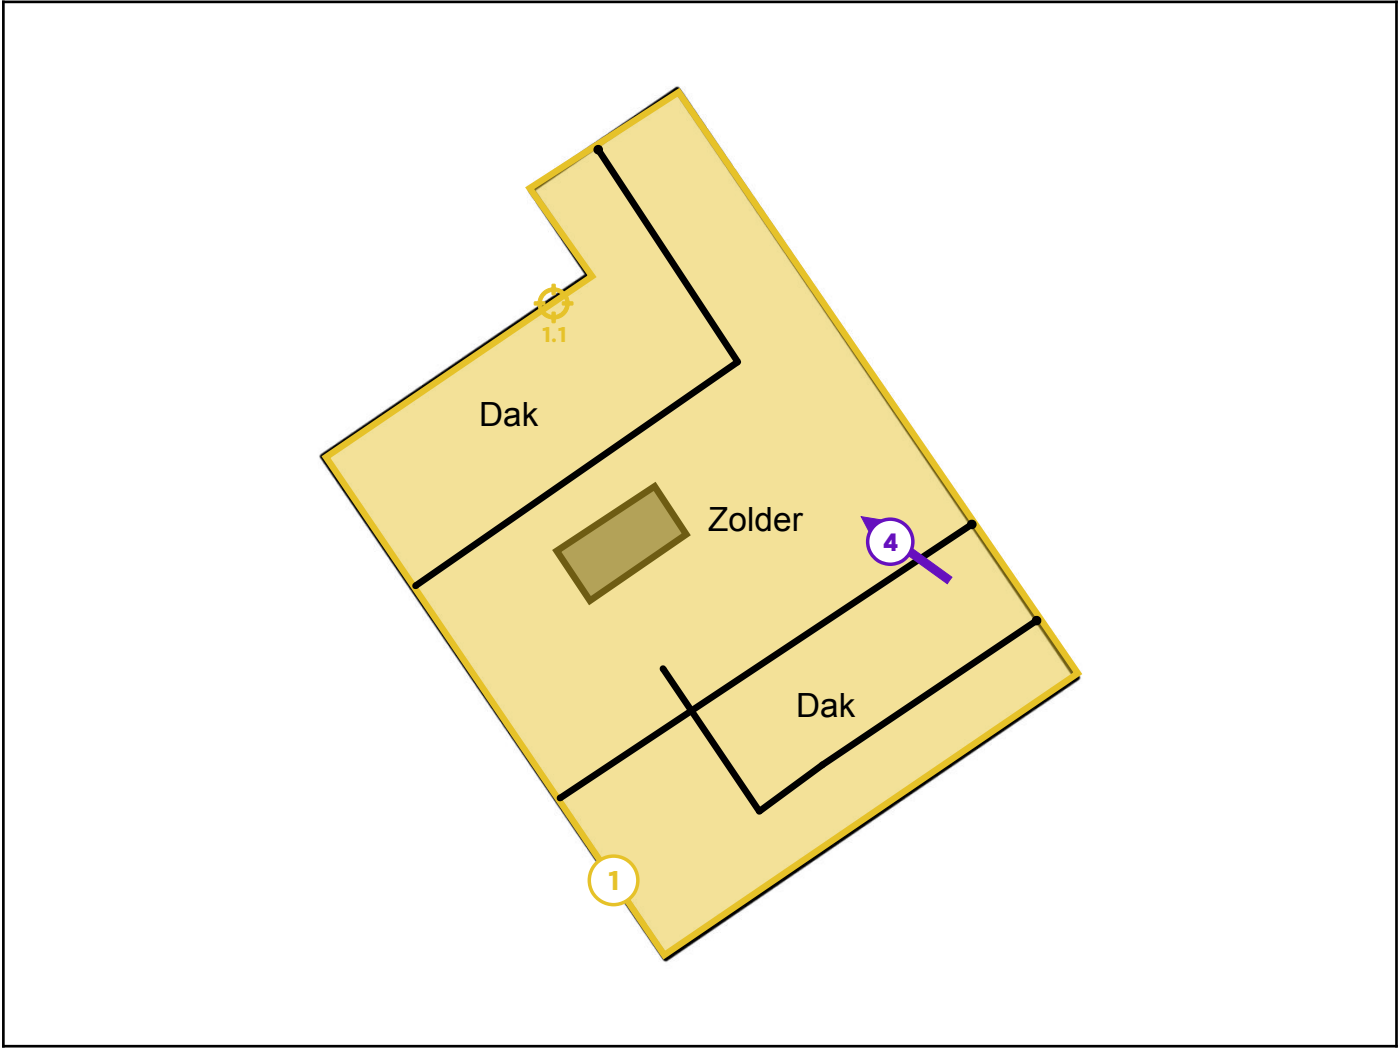
### Plan 1.3: Zolder / dakverdieping

| Beschrijving | Type | Actie |
|---|---|---|
| 4. Vloerzeil ( niet asbestverdacht) | Advies | - |

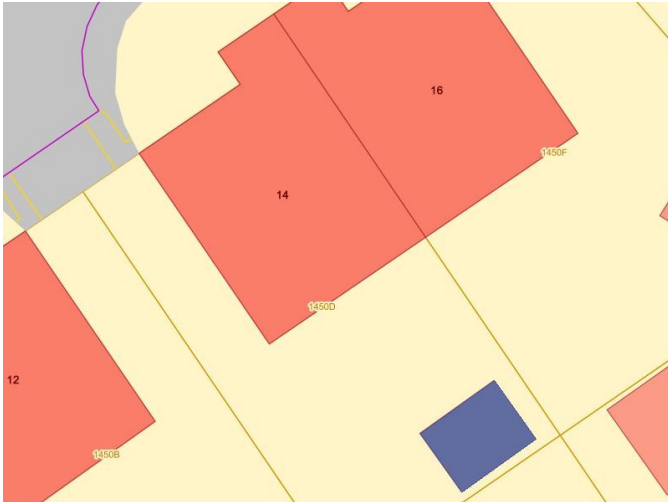
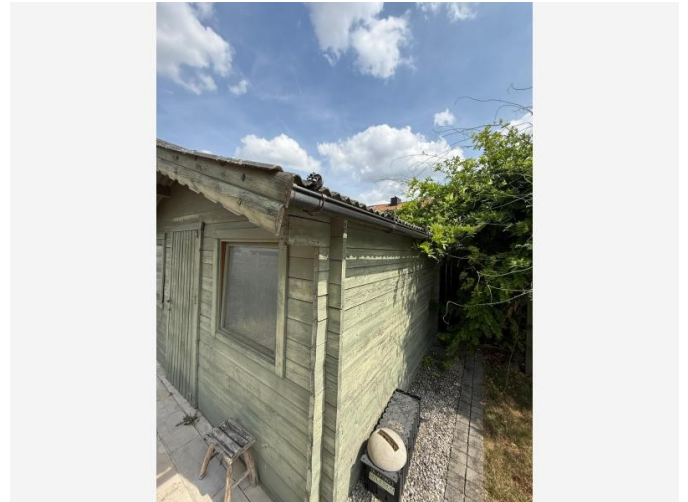
## Zone 2: Tuinhuis

- 0 Asbestmaterialen
- 0 Beperkingen
- 0 Uitsluitingen
- 0 Roerende goederen
- 0 Puin, steenslag, (water)bodem
- 0 Adviezen
- 1 **Geen asbest**
