# Asbestinventarisatetest

Kennedylaan 10, 8900 Ieper

Attestnummer : 20260203-000446.001

**Niet-asbestveilig**

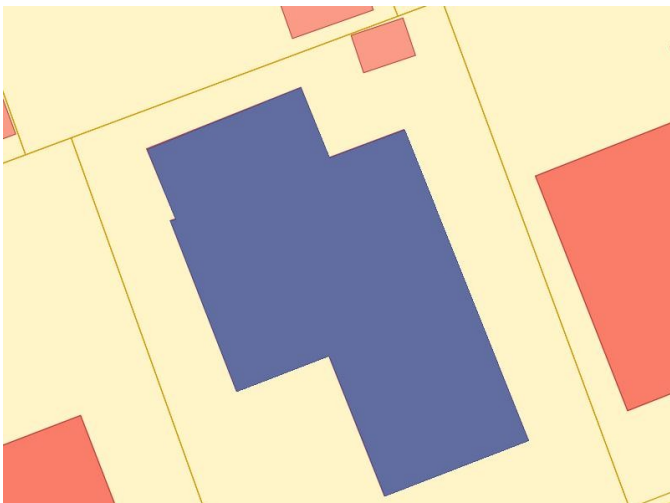
## Zone 1: Woning

- 1 Asbestmateriaal**
- 2 Beperkingen**
- 0 Uitsluitingen
- 0 Roerende goederen
- 0 Puin, steenslag, (water)bodem
- 0 Adviezen
- 3 Geen asbest**

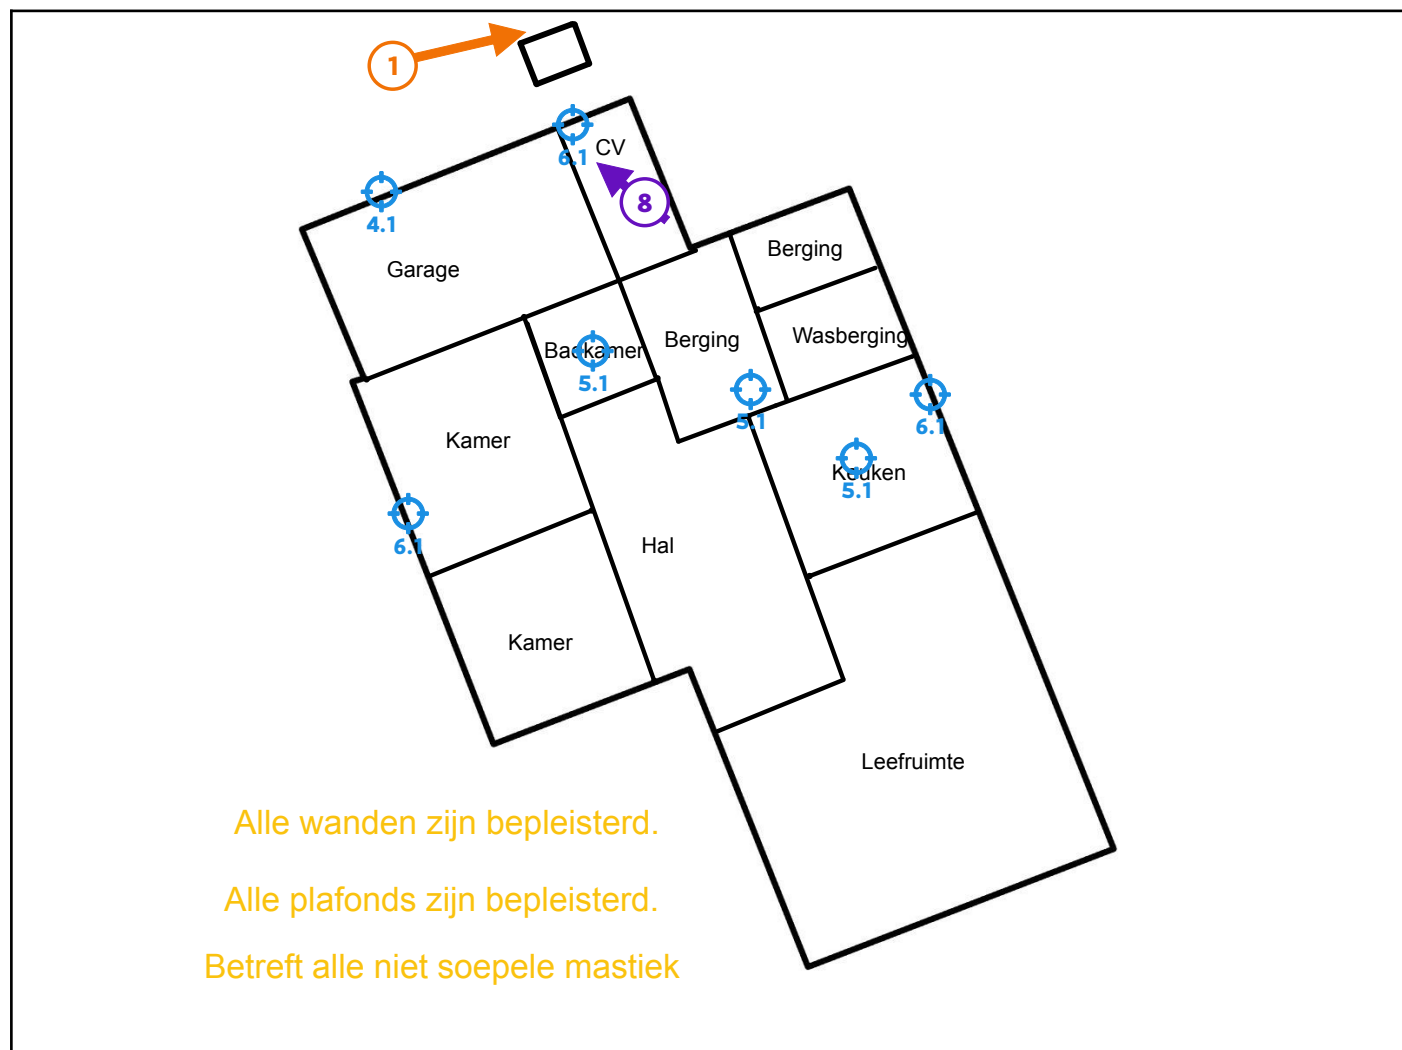
## Plan 1.1: Gelijkvloers

| 8. Stookketel / brander niet verdacht | Overige ruimte of materiaal | - |

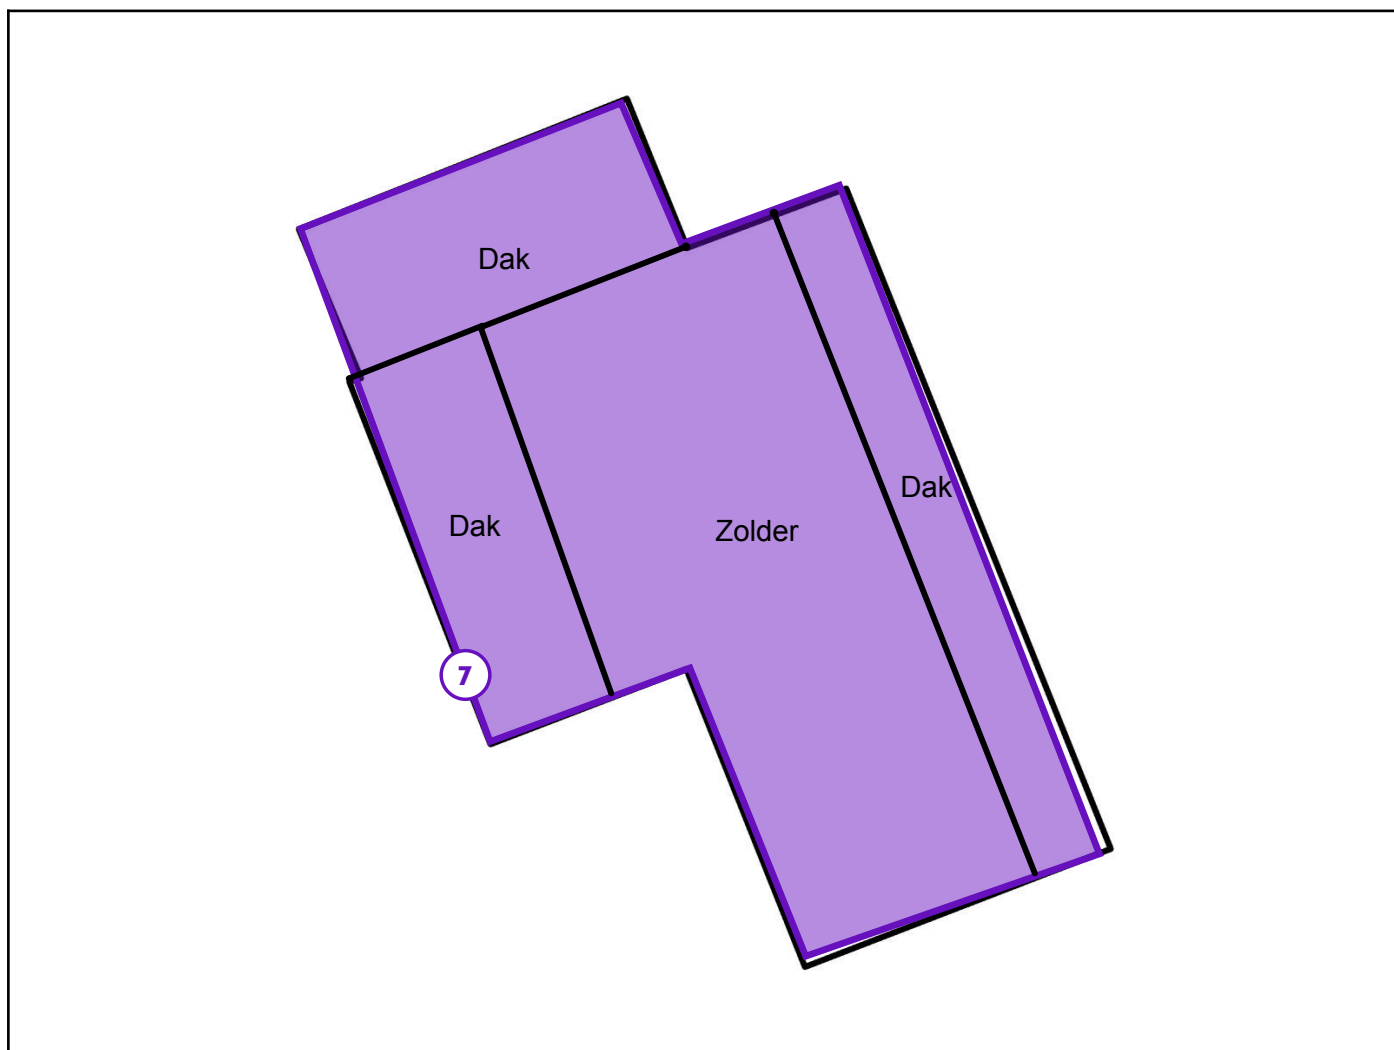
## Plan 1.2: Zolder / dakverdieping

| Beschrijving | Type | Actie |
|---|---|---|
| 7. Onderdak niet asbestverdacht | Overige ruimte of materiaal | - |

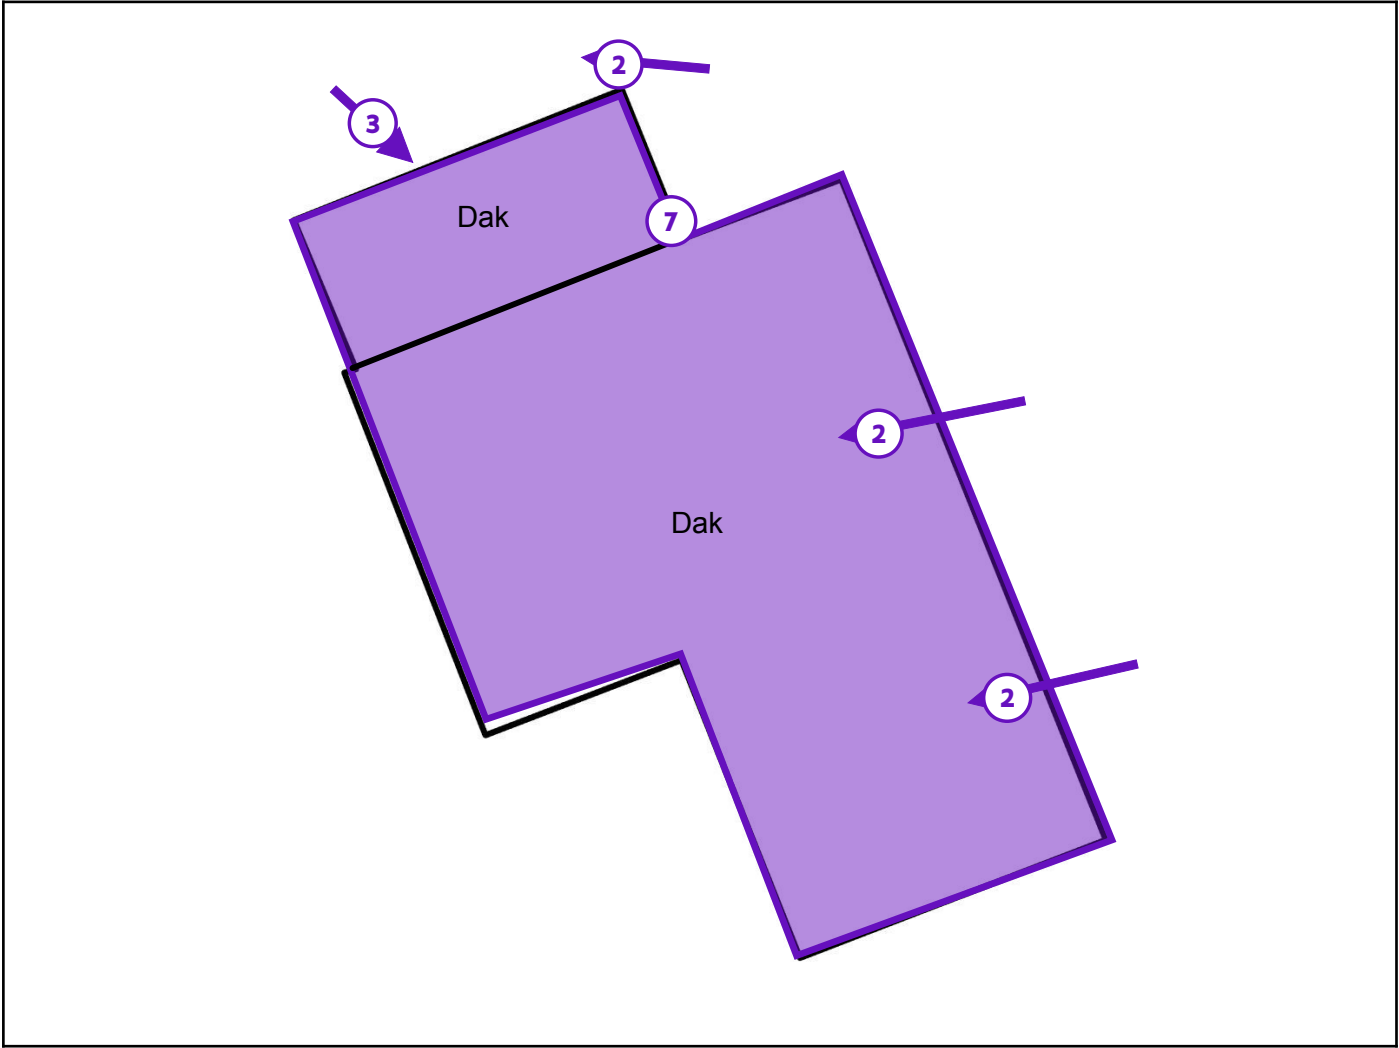
# Plan 1.3: Dakenplan

| Beschrijving | Type | Actie |
|---|---|---|
| 7. Onderdak niet asbestverdacht | Overige ruimte of materiaal | - |
