# Asbestinventarisatetest

Staatsbaan 249, 9870 Zulte  
Gemeenschappelijke delen

Attestnummer : 20240925-000027.000

Uitgegeven op : 25.09.2024

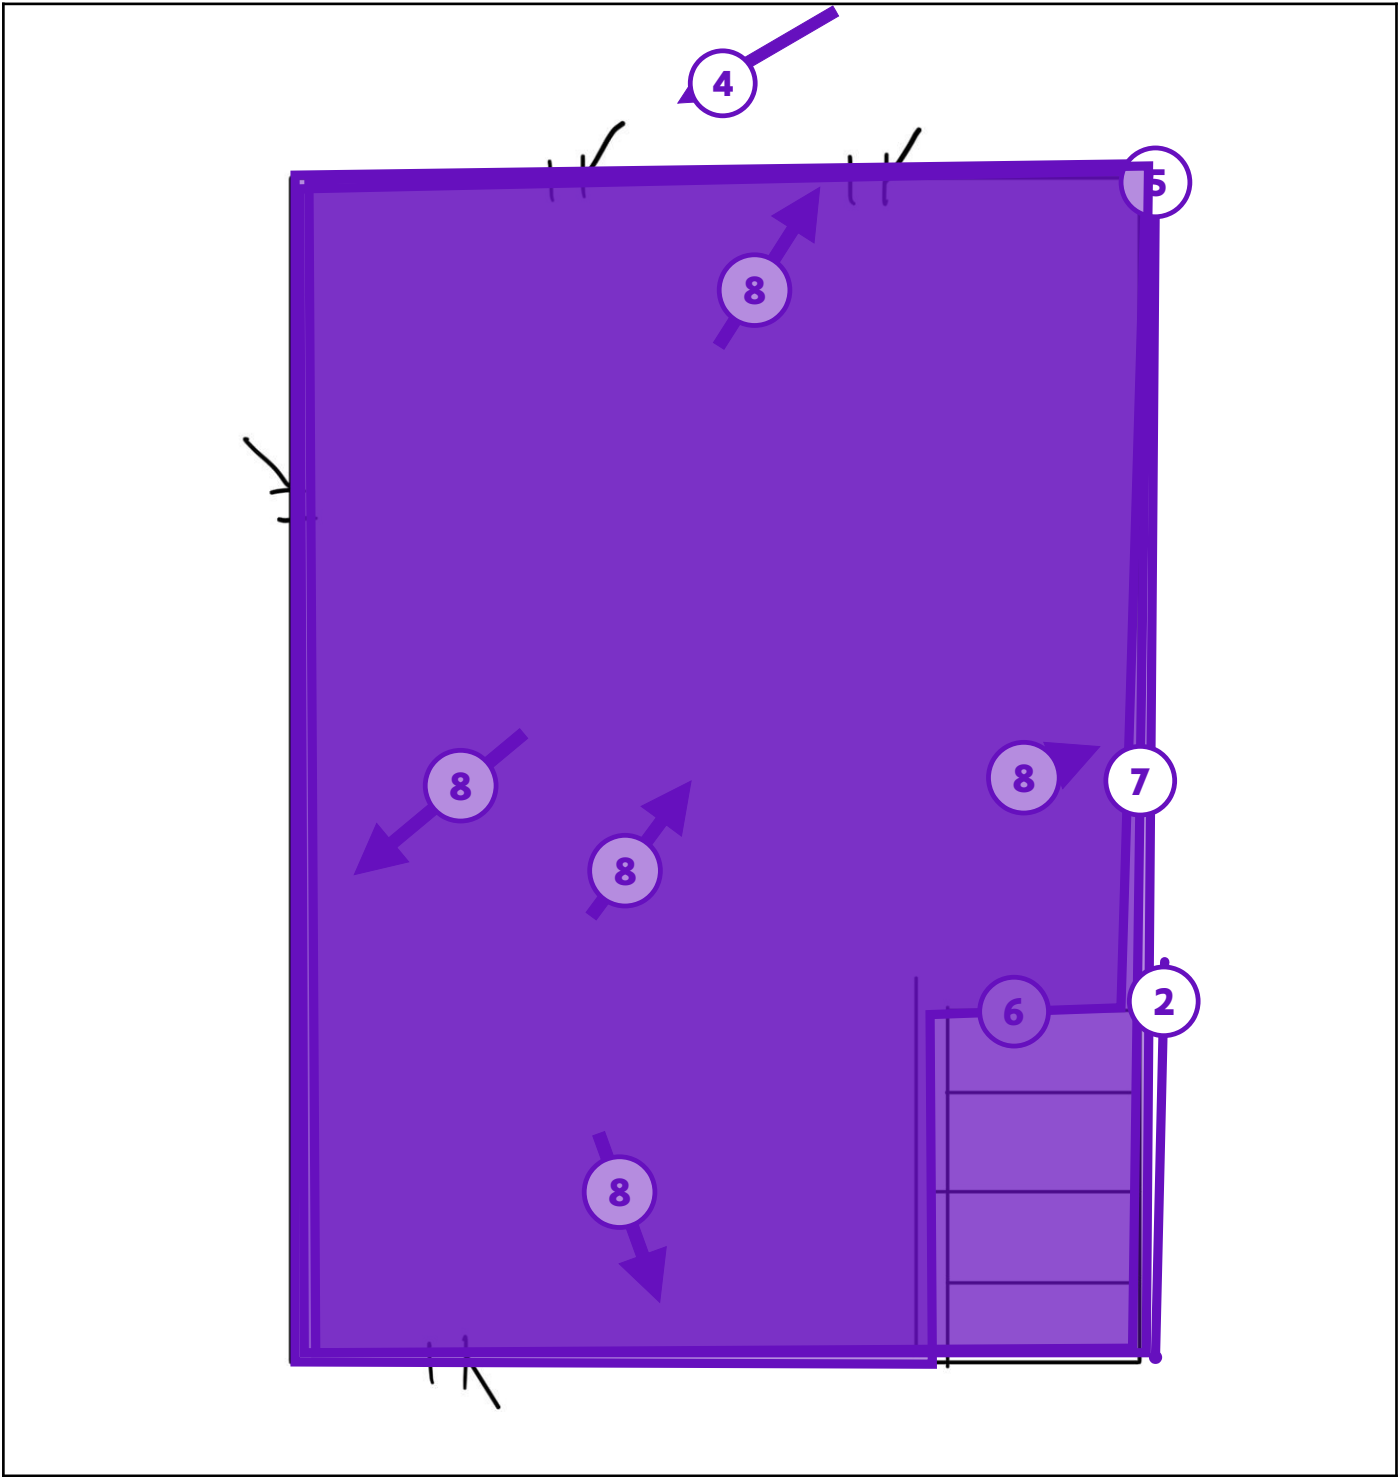
## Plan 1.2: 1 ste verdieping

| 8. Bepleistering gemene delen | Advies | - |

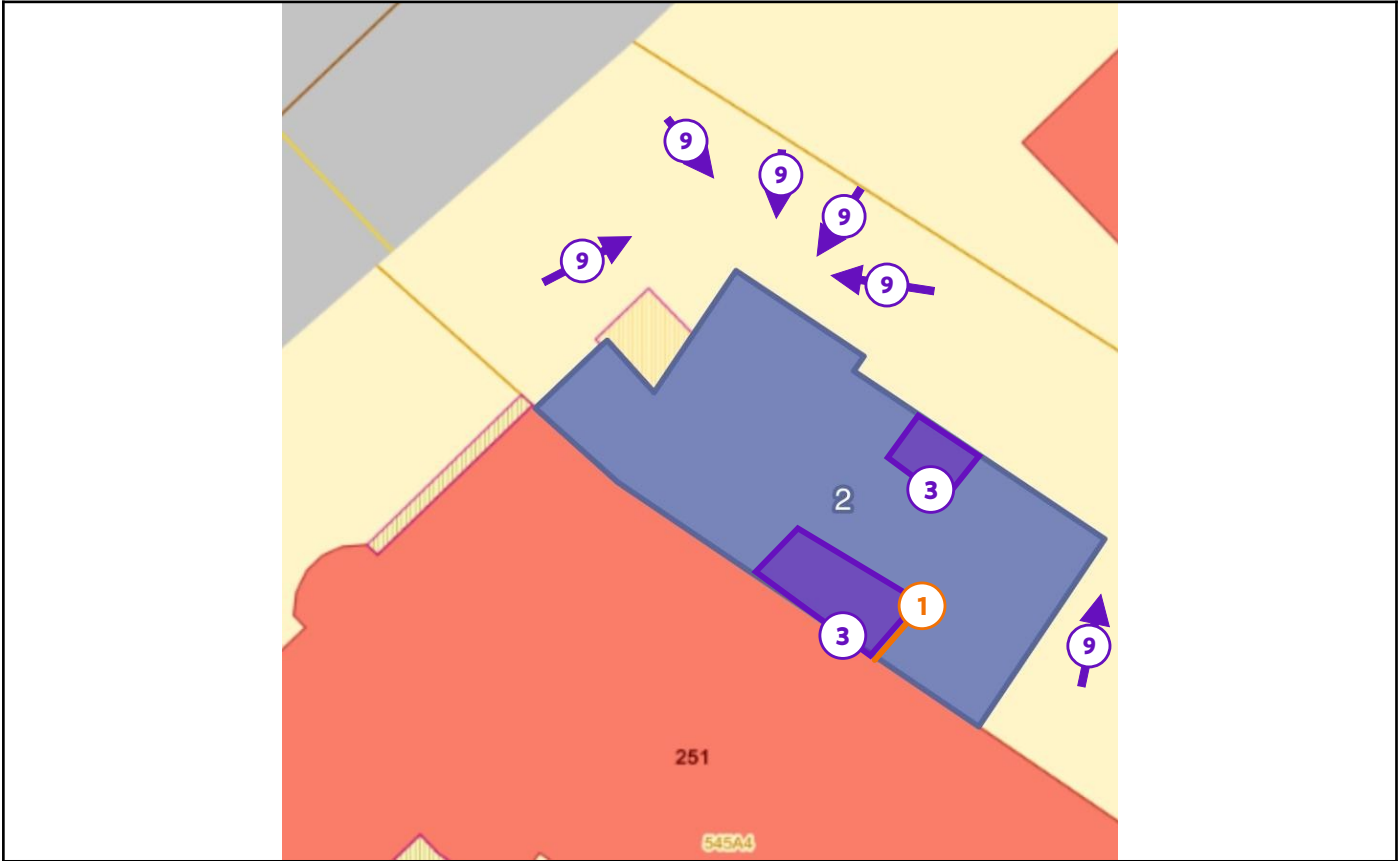
# Plan 1.3: Overzicht

- 0 Asbestmaterialen
- 1 **Beperking**
- 0 Roerende goederen
- 0 Puin, steenslag, (water)bodem
- 0 Geen asbest
