# Asbestinventarisatetest

Ooievaarlaan 9, 8900 Ieper

Attestnummer : 20241226-000334.000

Uitgegeven op : 26.12.2024

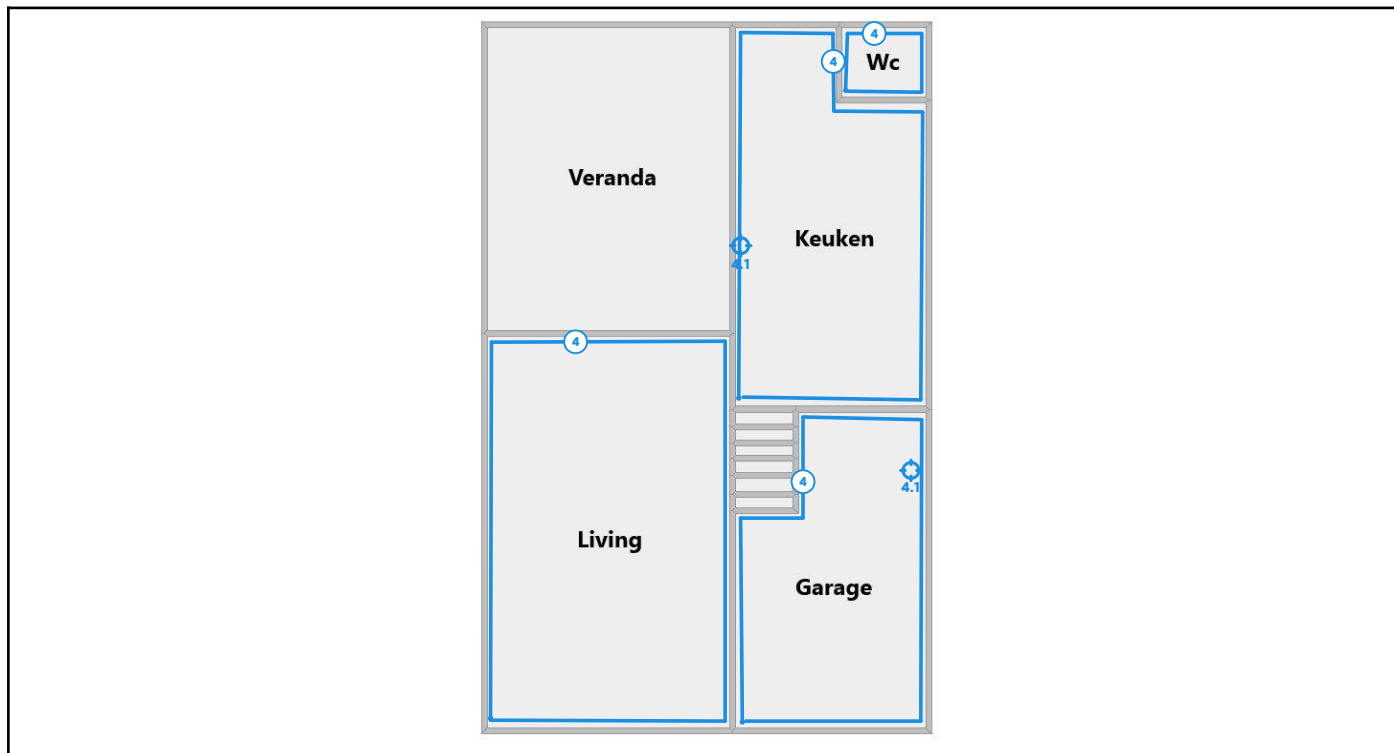
## Plan 1.1: Grondplan GLV - Pleister Muren

| Beschrijving | Type | Actie |
|---|---|---|
| 4.1 Code: Pleister muren | Mengmonster | - |
