# Asbestinventarisatetest

Zwevegemstraat 98, 8553 Zwevegem

Attestnummer : 20260504-000169.000

Uitgegeven op : 04.05.2026

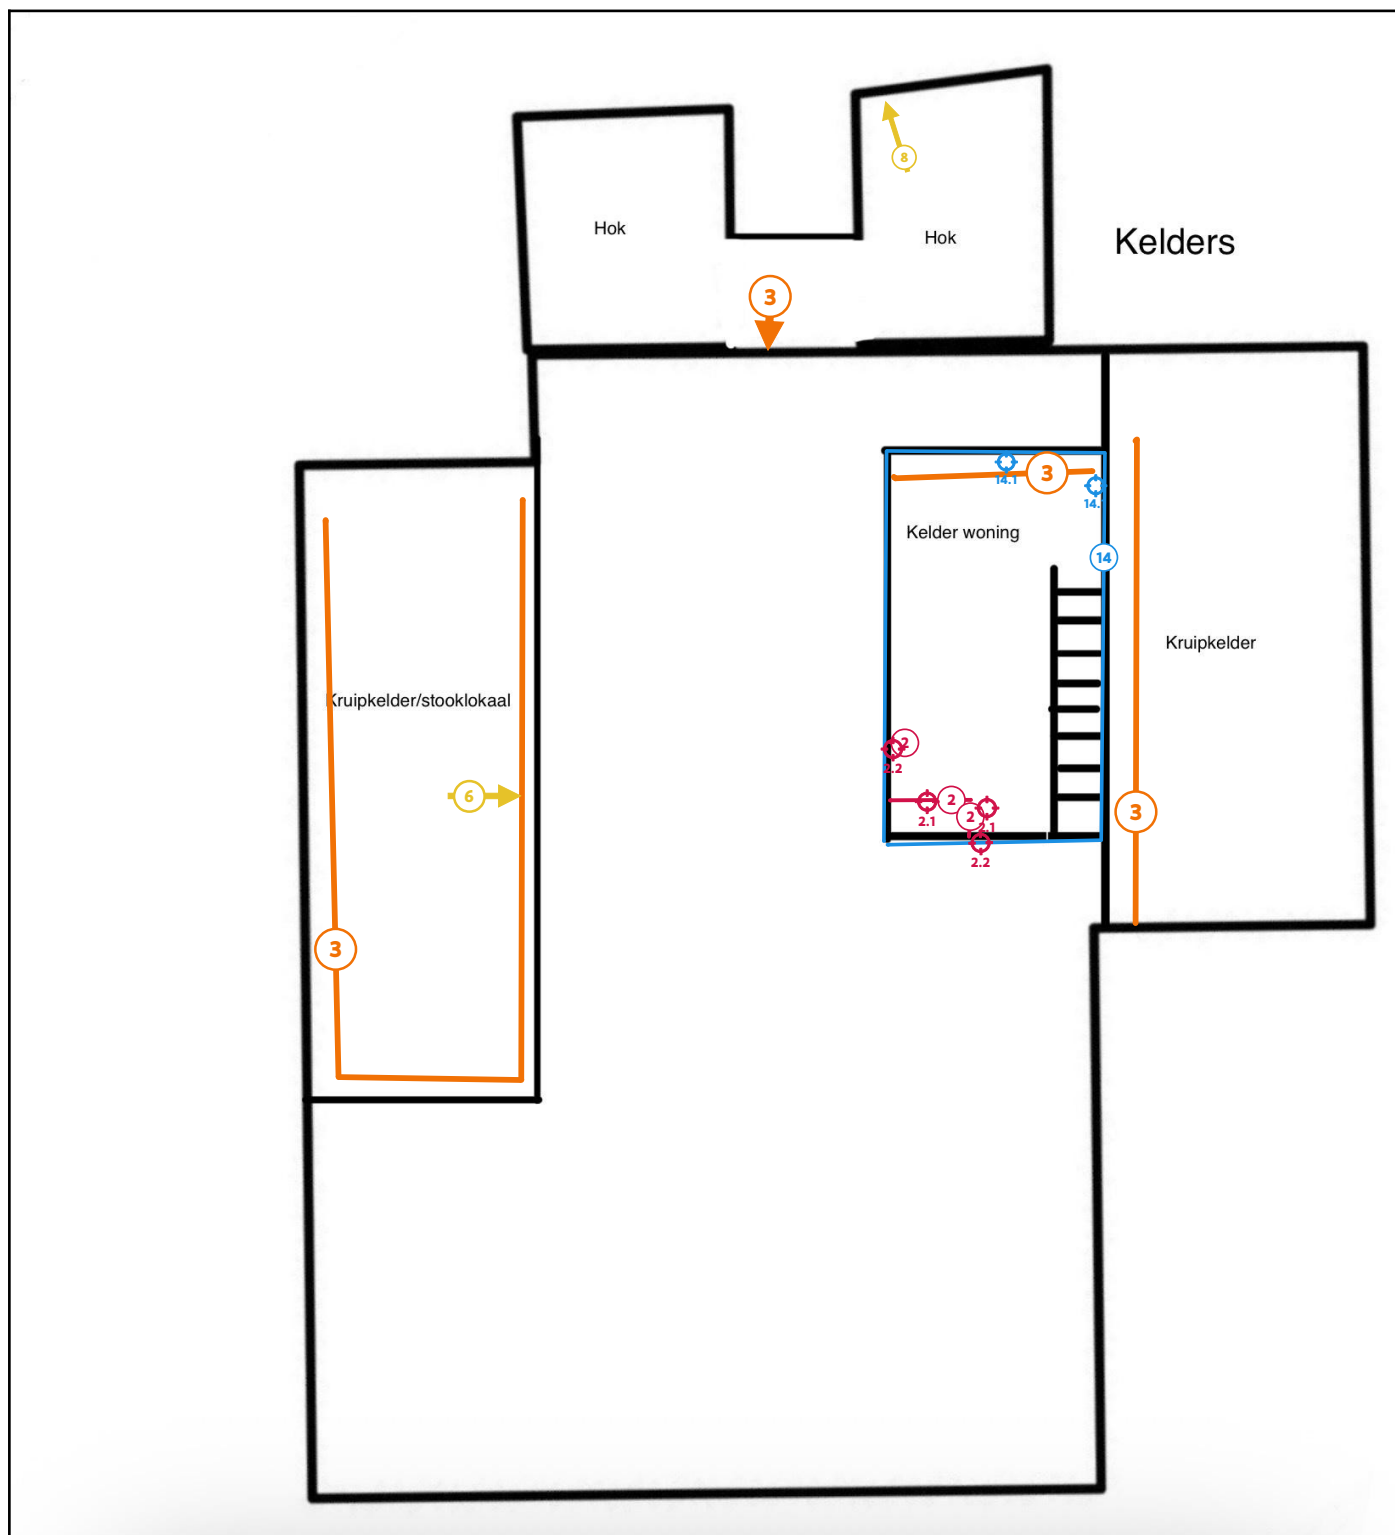
# Plan 1.1: kelders

Beschrijving	Type	Actie
2. Leidingisolatie (gips) bochten+rechte stukken	Asbestmateriaal	<b>Dringend verwijderen</b>

2.1 Code: 220426/A306/006	Mengmonster	-
2.2 Code: 220426/A306/007	Mengmonster	-
3. Cementbuizen kelders	Asbestmateriaal	Verwijderen
6. Bakeliet elektrische toepassingen	Asbestmateriaal	Zorgvuldig beheren
8. plaat hok	Asbestmateriaal	Zorgvuldig beheren
14. Cementen smeerlaag binnen kelder woning	Geen asbest	-
14.1 Code: 220426/A306/003	Mengmonster	-

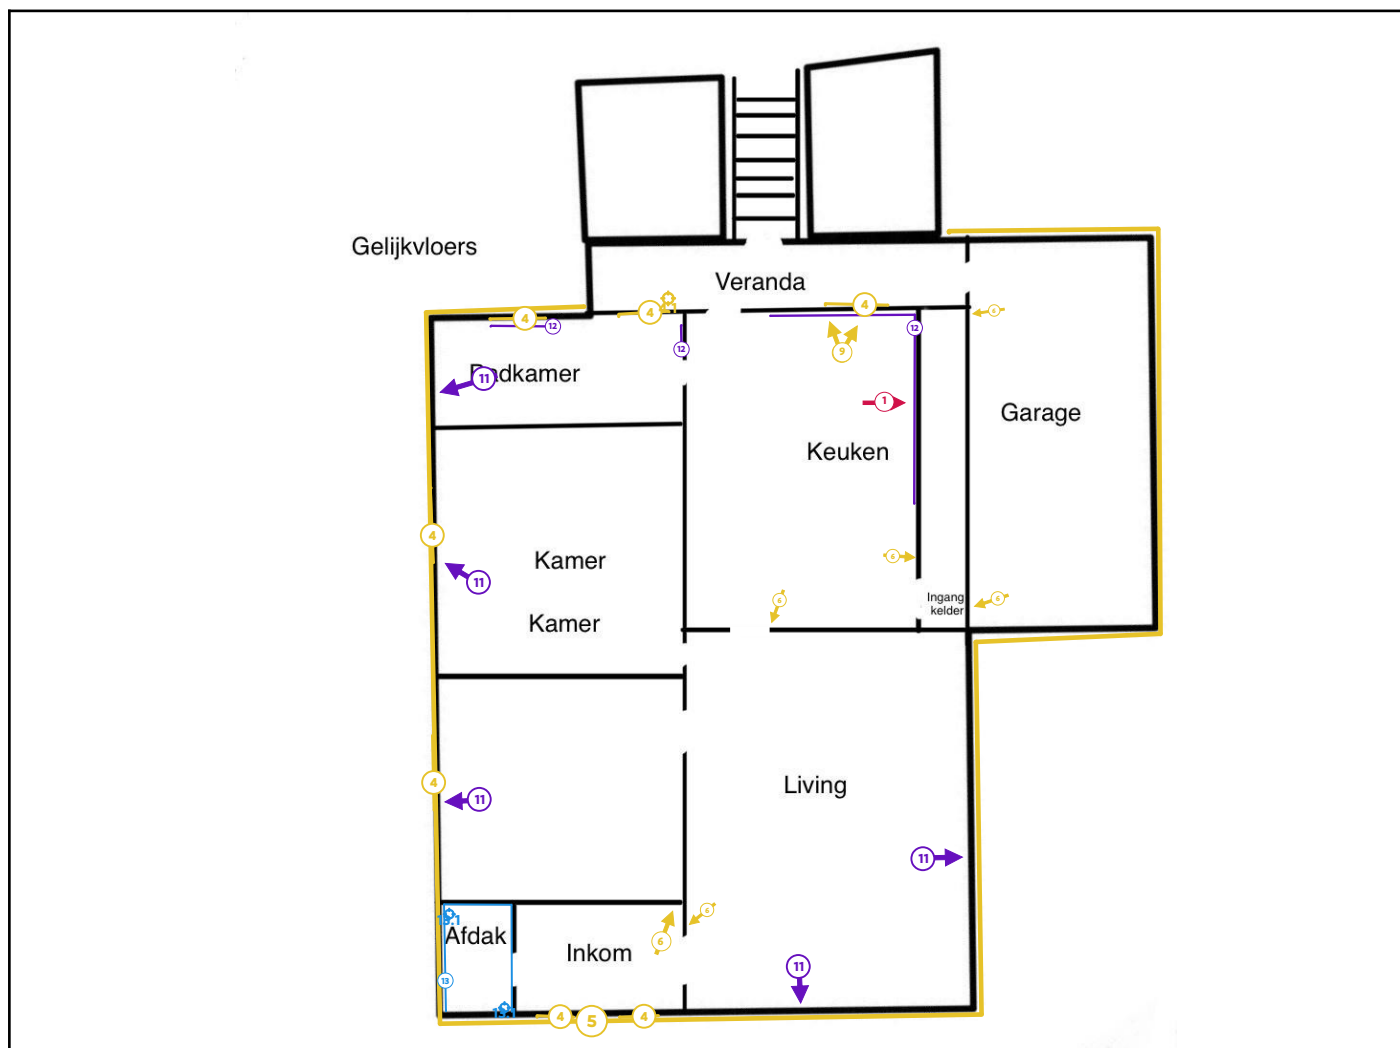
## Plan 1.2: gelijkvloers

Beschrijving	Type	Actie
1. Koord oven	Asbestmateriaal	Dringend verwijderen
4. Mastiek (tussen houten kader's en muur)	Asbestmateriaal	Zorgvuldig beheren
4.1 Code: 220426/A306/005	Puntmonster	-
5. waterkering buitengevel	Asbestmateriaal	Zorgvuldig beheren
6. Bakeliet elektrische toepassingen	Asbestmateriaal	Zorgvuldig beheren
9. Anti-dreun keuken	Asbestmateriaal	Zorgvuldig beheren
11. pakkingen radiatoren	Advies	-

12. tegellijm fiancetegels badkamer/keuken	Advies	-
13. Cementen smeerlaag buiten	Geen asbest	-
13.1 Code: 220426/A306/004	Mengmonster	-

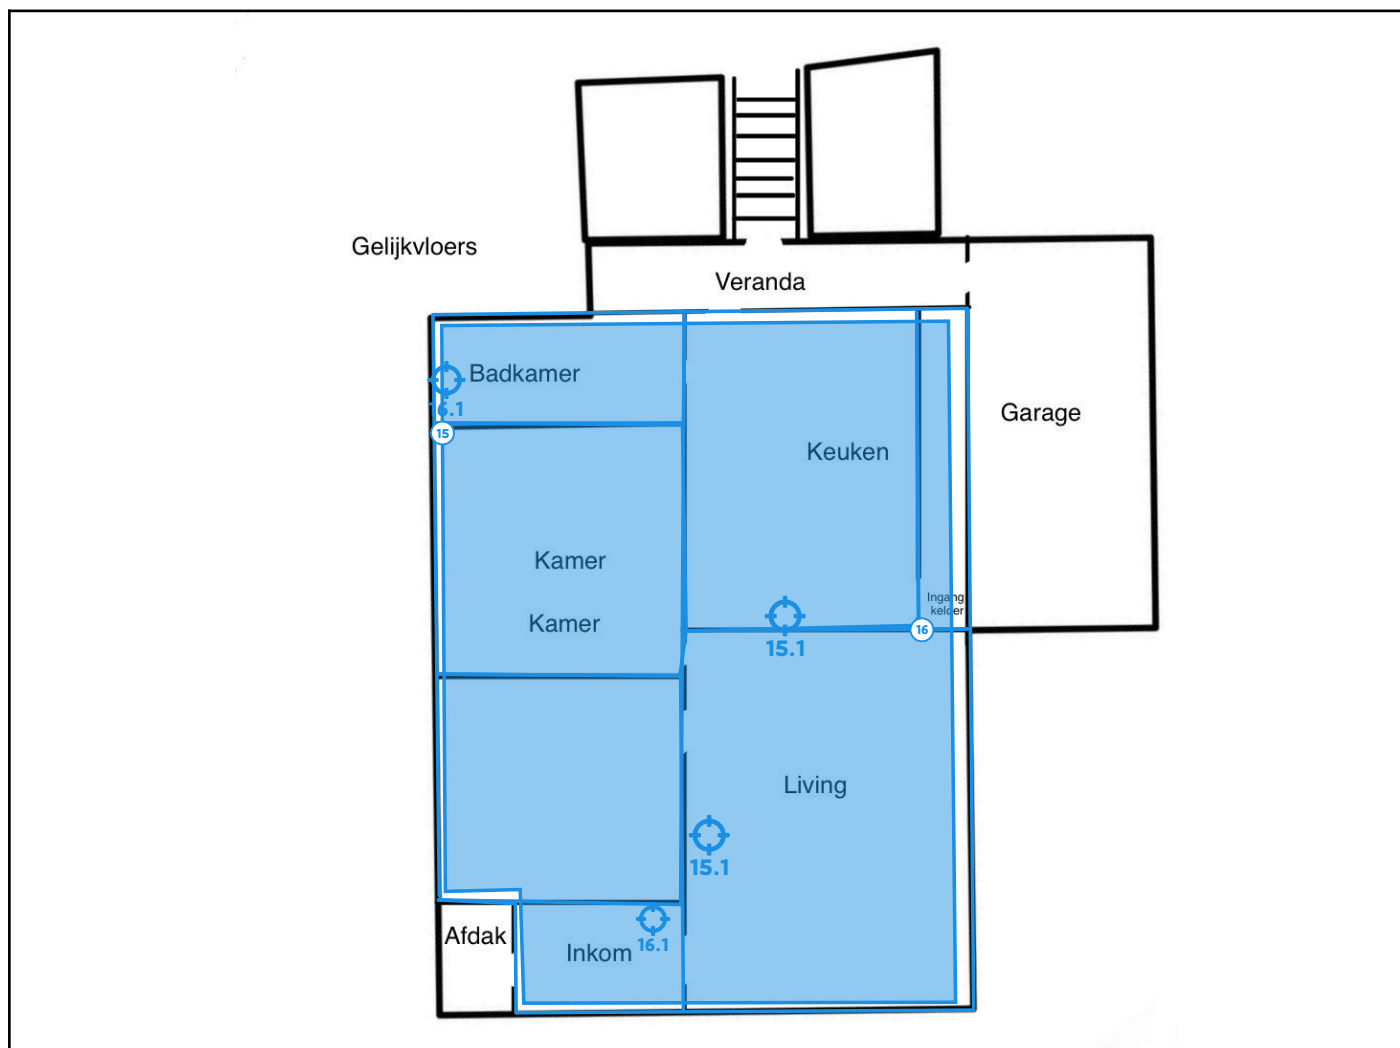
## Plan 1.3: pleister muur/plafond

Beschrijving	Type	Actie
15. Pleisterwerk plafonds	Geen asbest	-
15.1 Code: 220426/A306/002	Mengmonster	-
16. Pleisterwerk wanden	Geen asbest	-
16.1 Code: 220426/A306/001	Mengmonster	-

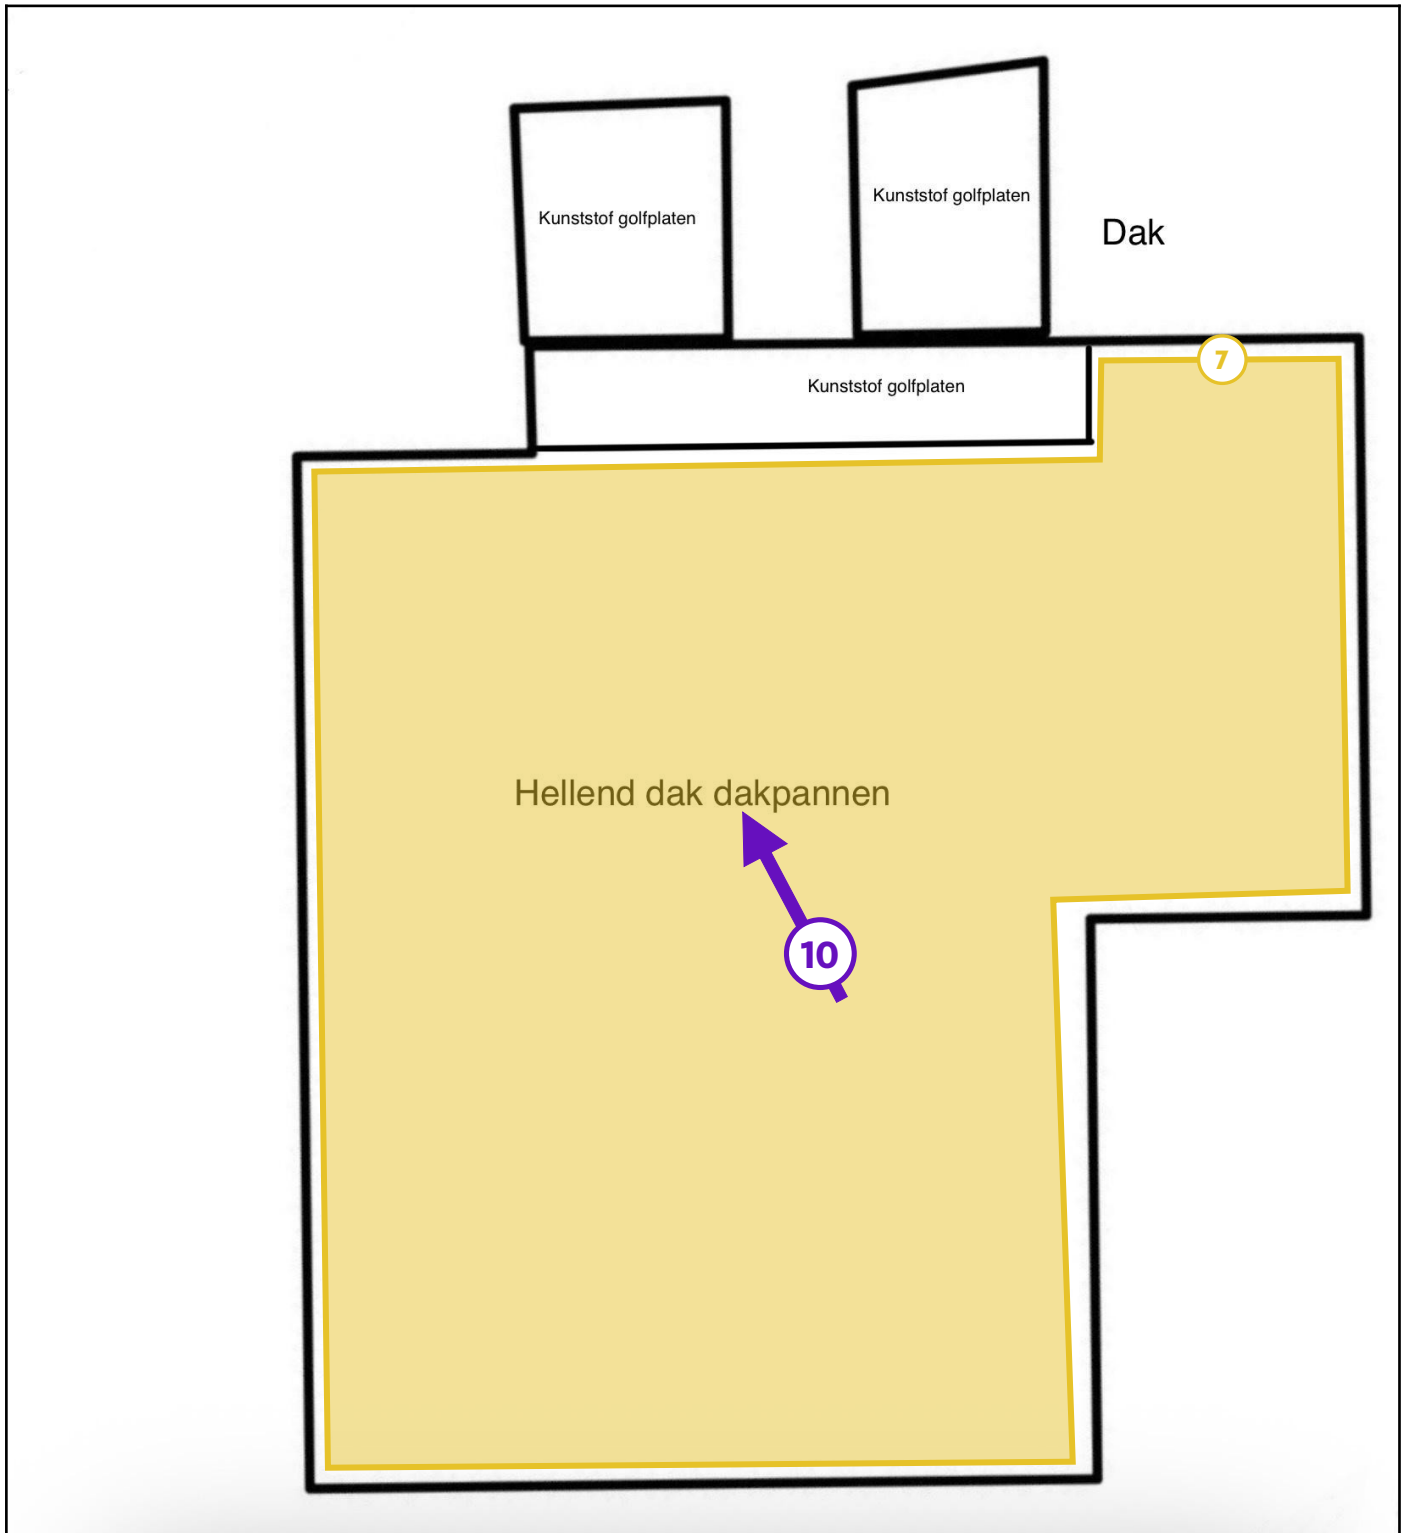
## Plan 1.4: dak

Beschrijving	Type	Actie
7. Onderdak type Menuiserite	Asbestmateriaal	Zorgvuldig beheren
