# Asbestinventarisatattest

Klytemolenstraat 23, 8940 Wervik

Attestnummer : 20250723-000337.000

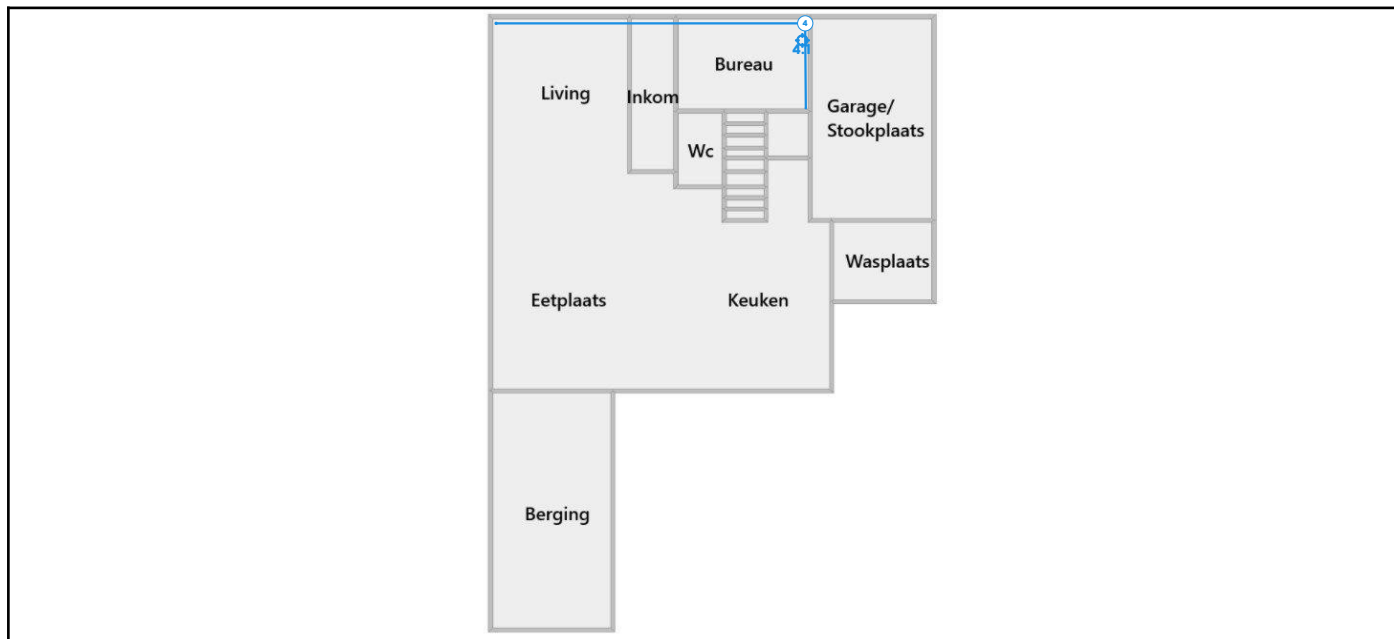
## Plan 1.3: Grondplan GLV - Pleister Muren

| Beschrijving | Type | Actie |
|---|---|---|
| 4.1 Code: Pleister Muren | Puntmonster | - |
