Asbestinventarisatetest

Beekstraat 19, 8930 Mene

Attestnummer : 20260326-000556.000

Uitgegeven op : 26.03.2026

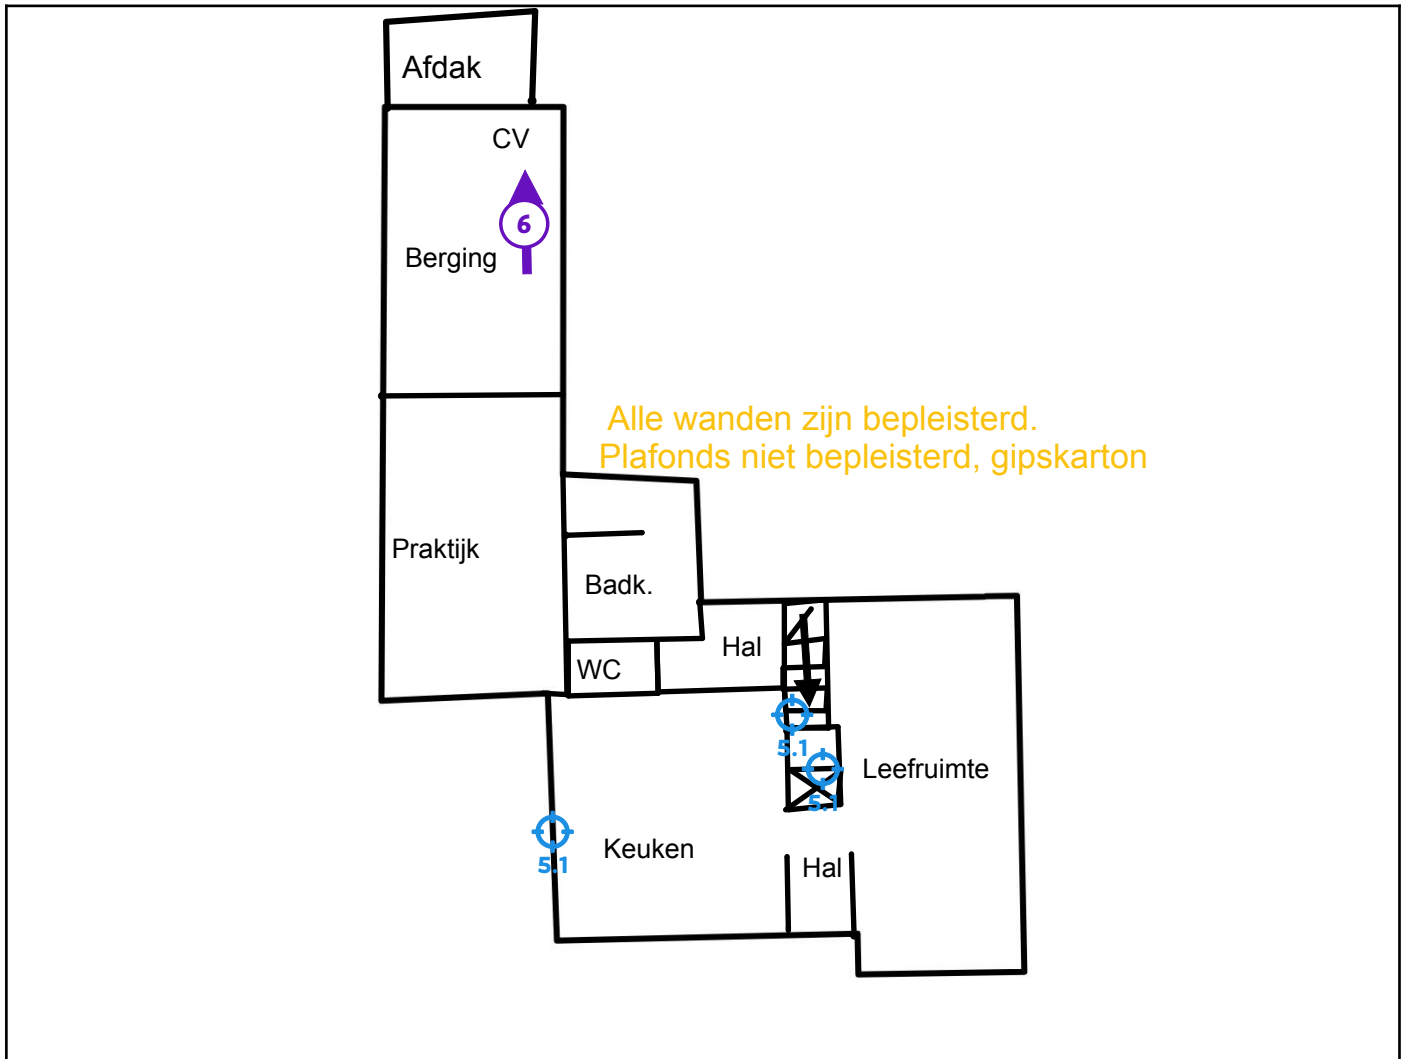
Plan 1.1: Gelijkvloers

Beschrijving	Type	Actie
3. Plafonds uit niet asbestverdacht materiaal	Advies	-
5. Pleisterwerk wanden	Geen asbest	-
5.1 Code: 01	Mengmonster	-
6. Stookketel / brander niet verdacht	Overige ruimte of materiaal	-

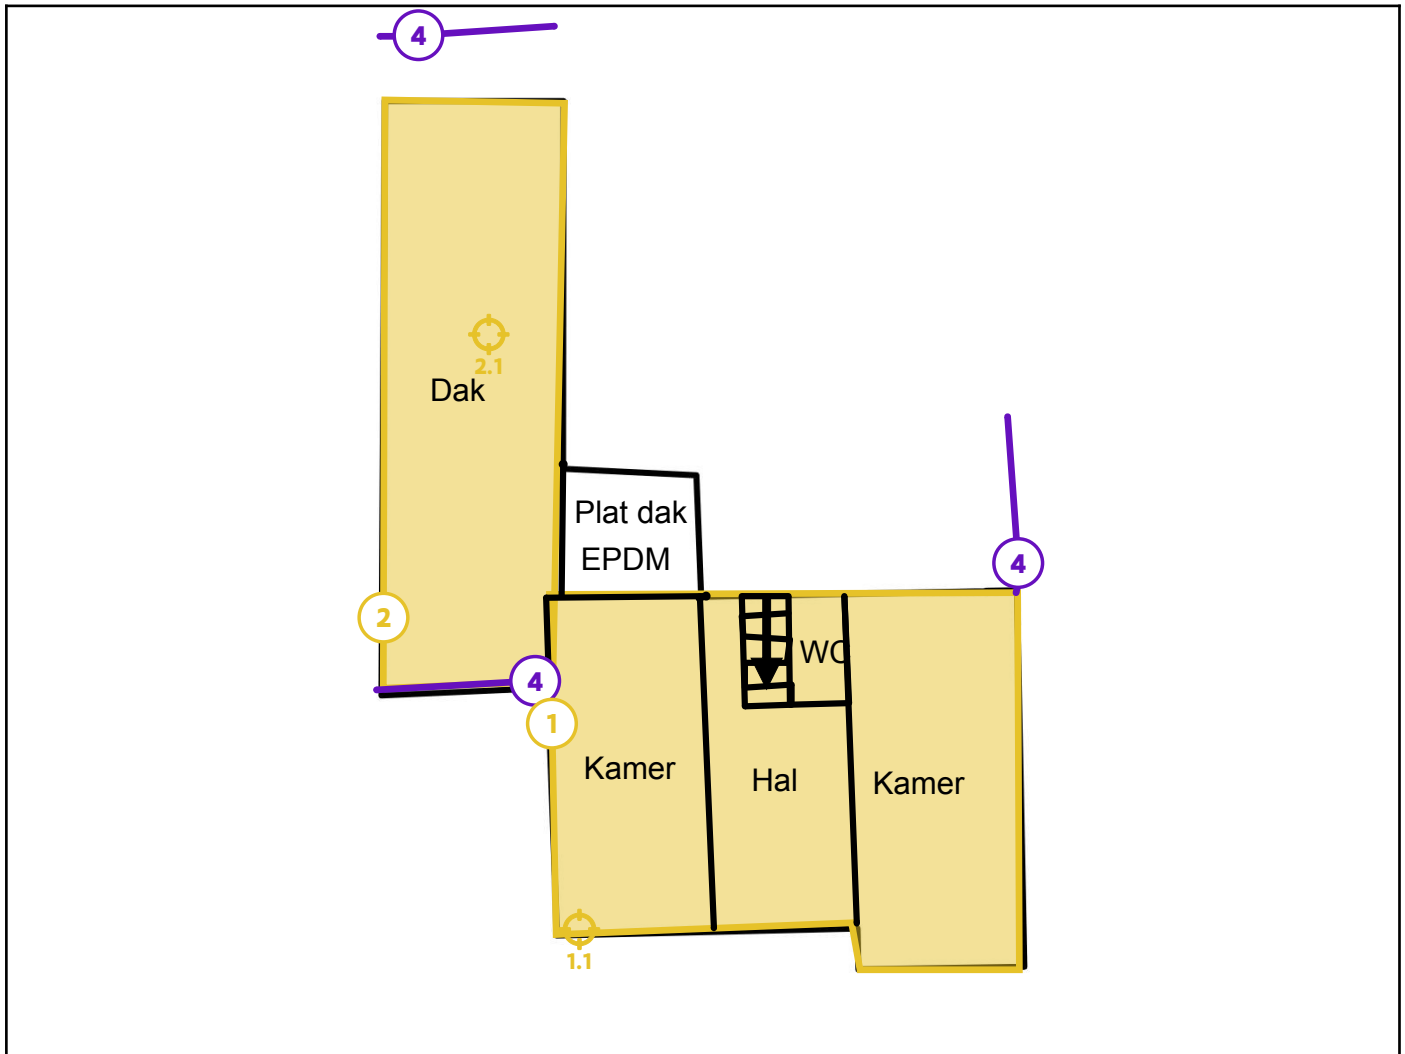
Plan 1.2: Verdieping

Beschrijving	Type	Actie
1. Onderdak platen (Menuiserite) staalname asbesthoudend	Asbestmateriaal	Zorgvuldig beheren
1.1 Code: 07 woning	Puntmonster	-
2. Onderdak platen (Menuiserite) staalname asbesthoudend	Asbestmateriaal	Zorgvuldig beheren
2.1 Code: 07.1 aanbouw	Puntmonster	-
4. Niet verdachte dekstenen (beton)	Advies	-
