# Asbestinventarisatattest

Carlos Dierickxplein 16, 9890 Gavere

Attestnummer : 20260928-000200.000

**Asbestveilig** (maar niet asbestvrij)

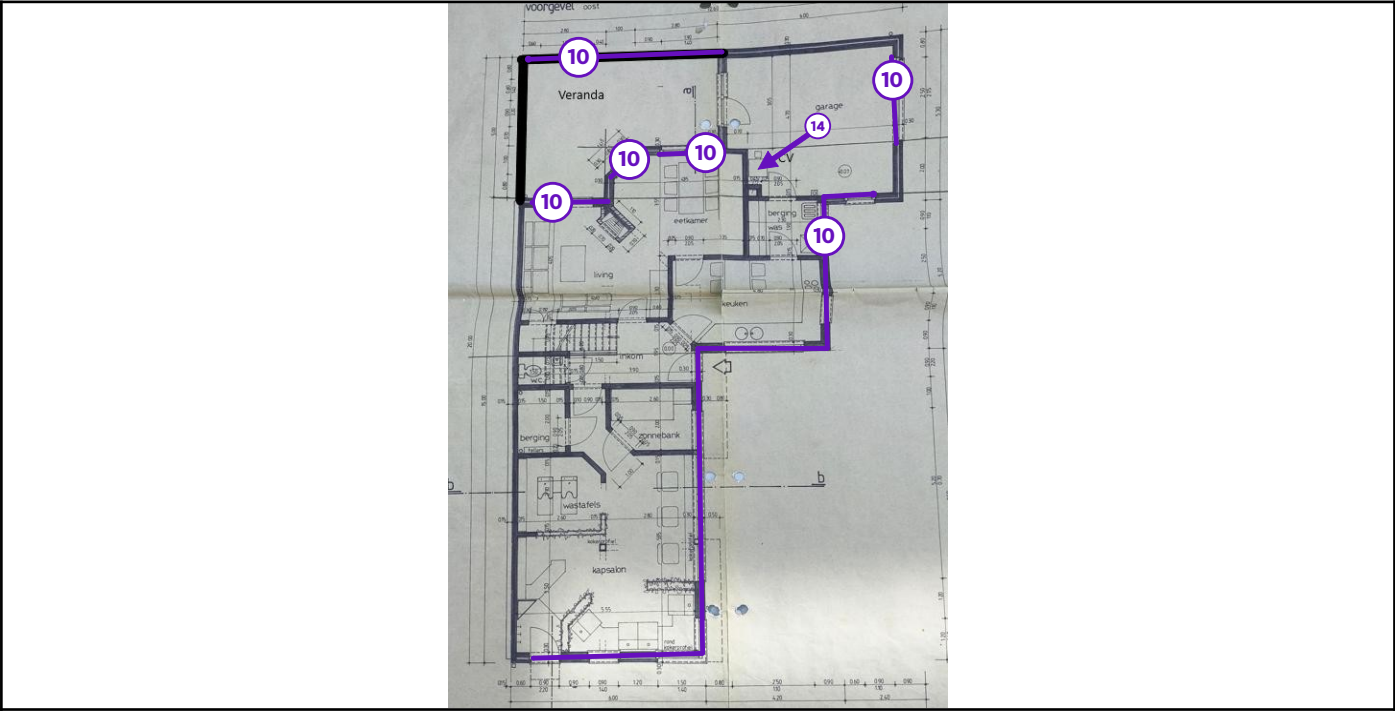
# Plan 1.1: Woning plan GLV

| Beschrijving | Type | Actie |
|---|---|---|
| 14. CV Ketel niet verdacht | Overige ruimte of materiaal | - |

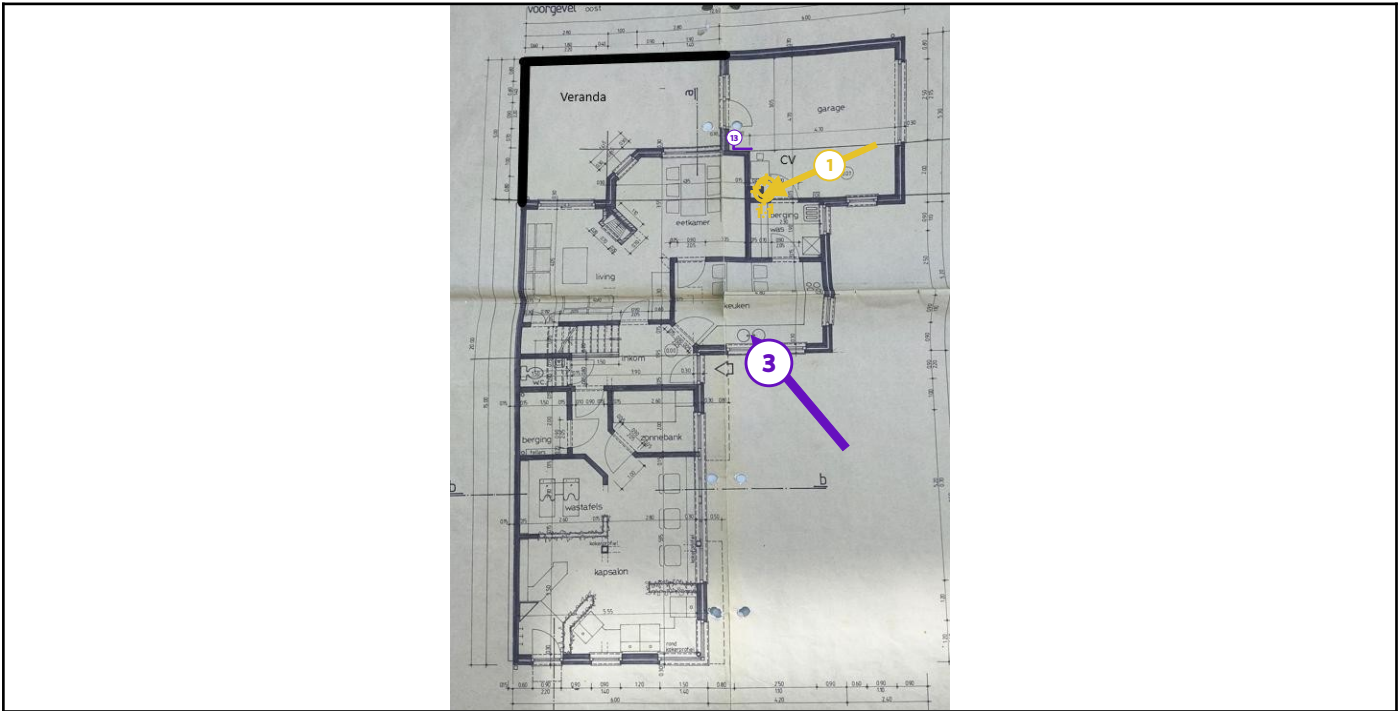
# Plan 1.2: Woning plan GLV

| Beschrijving | Type | Actie |
|---|---|---|
| 13. Leidingisolatie: niet verdacht | Overige ruimte of materiaal | - |

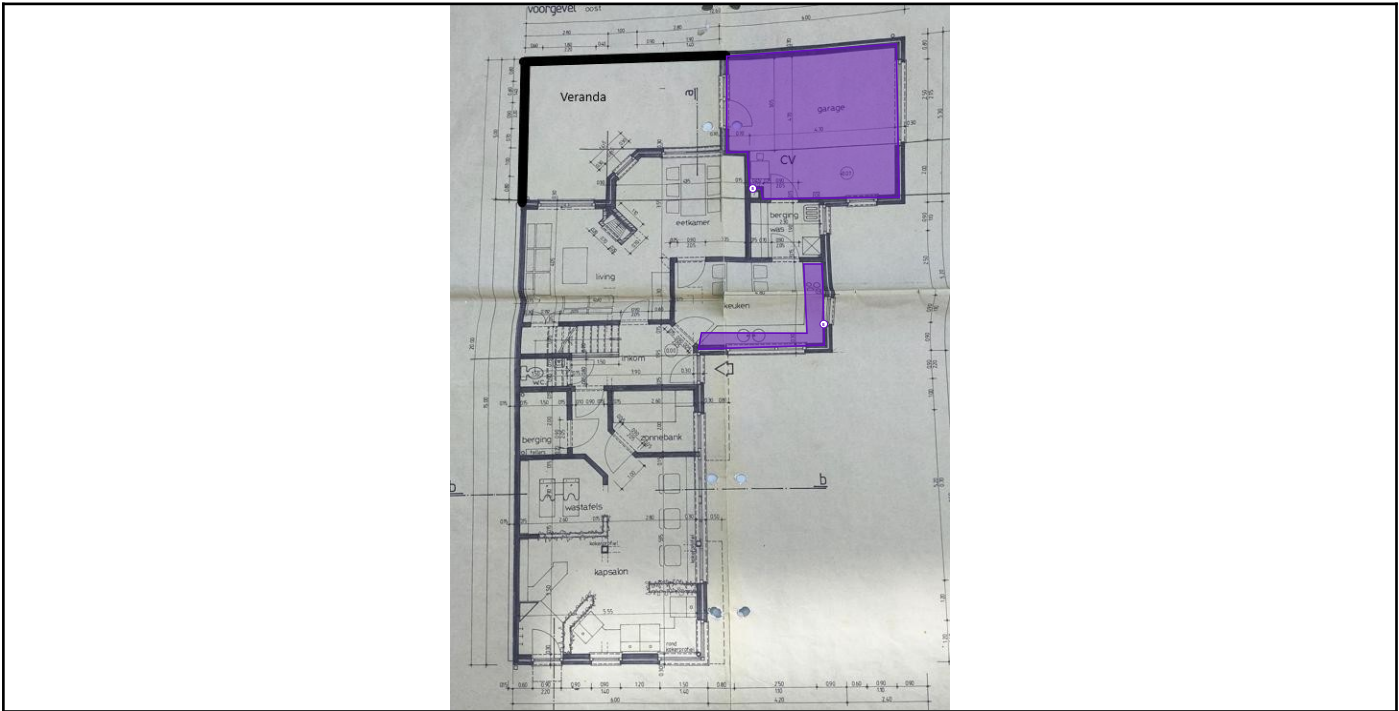
# Plan 1.4: Woning plan GLV

| Beschrijving | Type | Actie |
|---|---|---|
| 5. Valse plafonds | Advies | - |

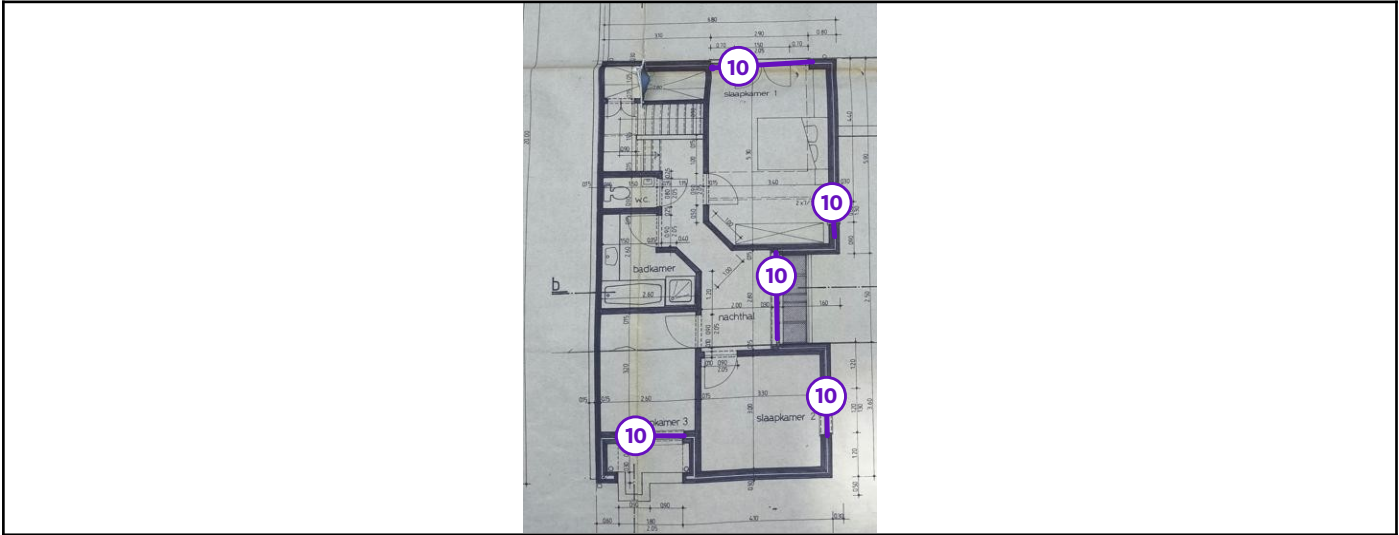
# Plan 1.6: Woning plan +1

| Beschrijving | Type | Actie |
|---|---|---|
| 10. Kit niet verdacht (visueel vastgesteld) | Overige ruimte of materiaal | - |

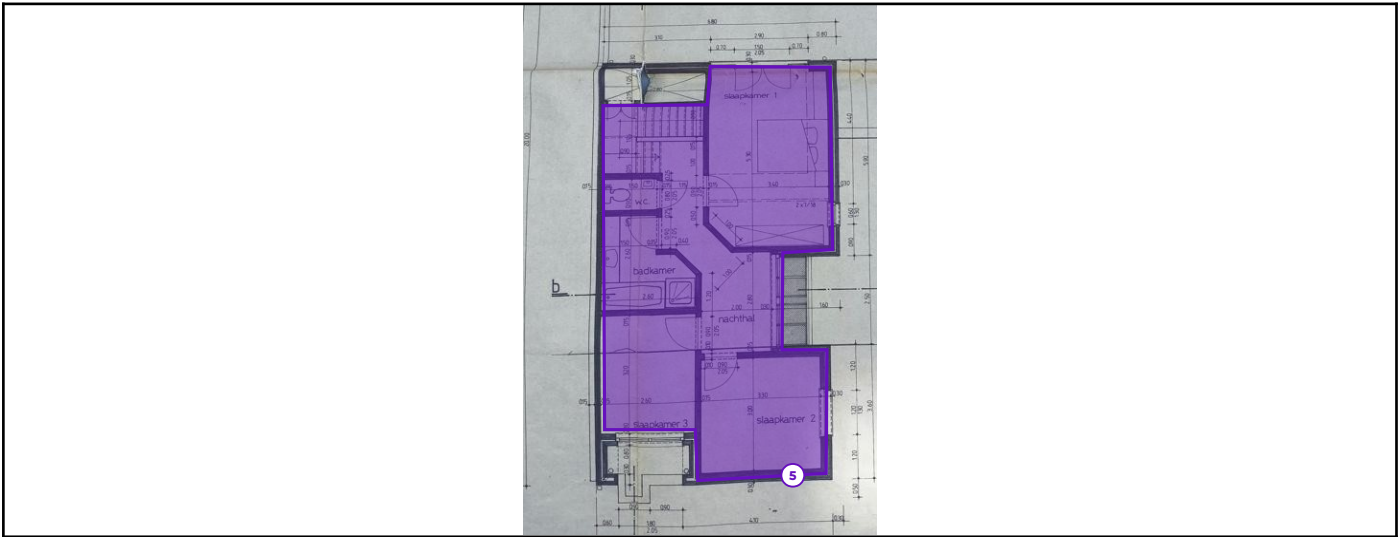
# Plan 1.7: Woning plan +1

| Beschrijving | Type | Actie |
|---|---|---|
| 5. Valse plafonds | Advies | - |

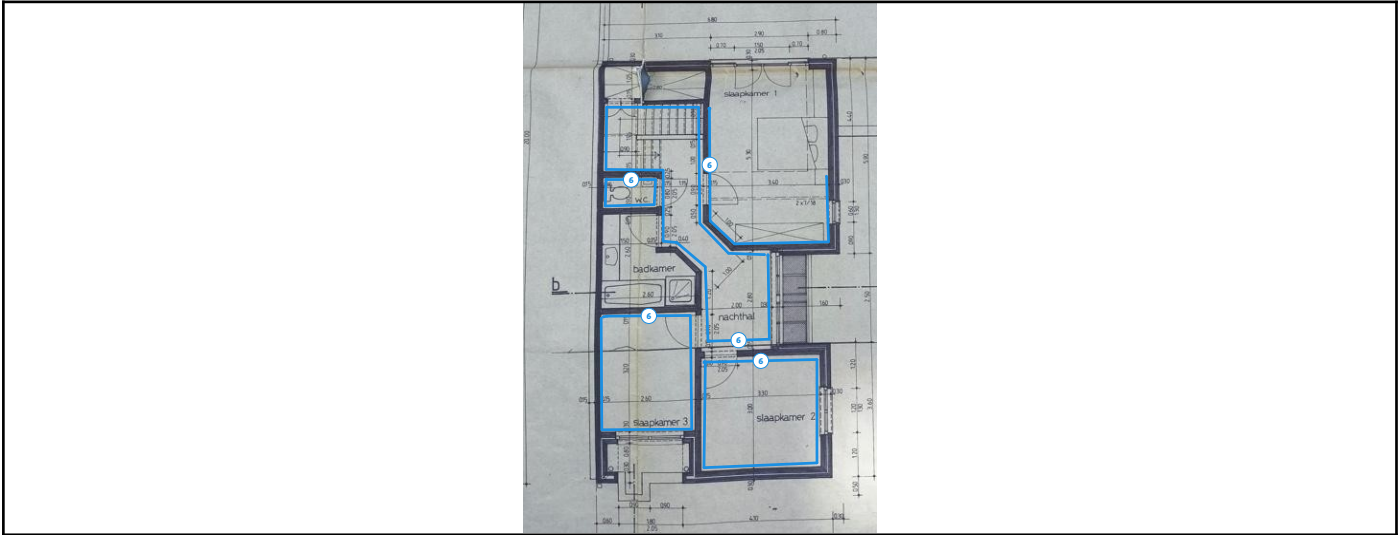
# Plan 1.8: Woning plan +1

| Beschrijving | Type | Actie |
|---|---|---|
| 6. Muurpleister | Geen asbest | - |

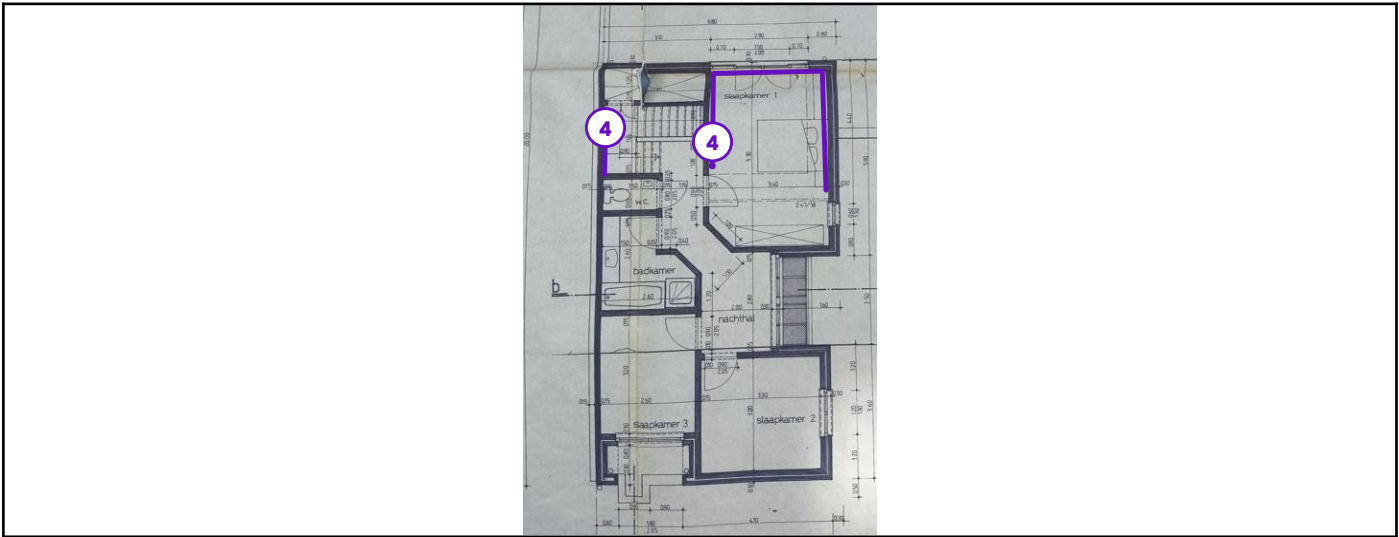
# Plan 1.9: Woning plan +1

| Beschrijving | Type | Actie |
|---|---|---|
| 4. Valse wanden | Advies | - |

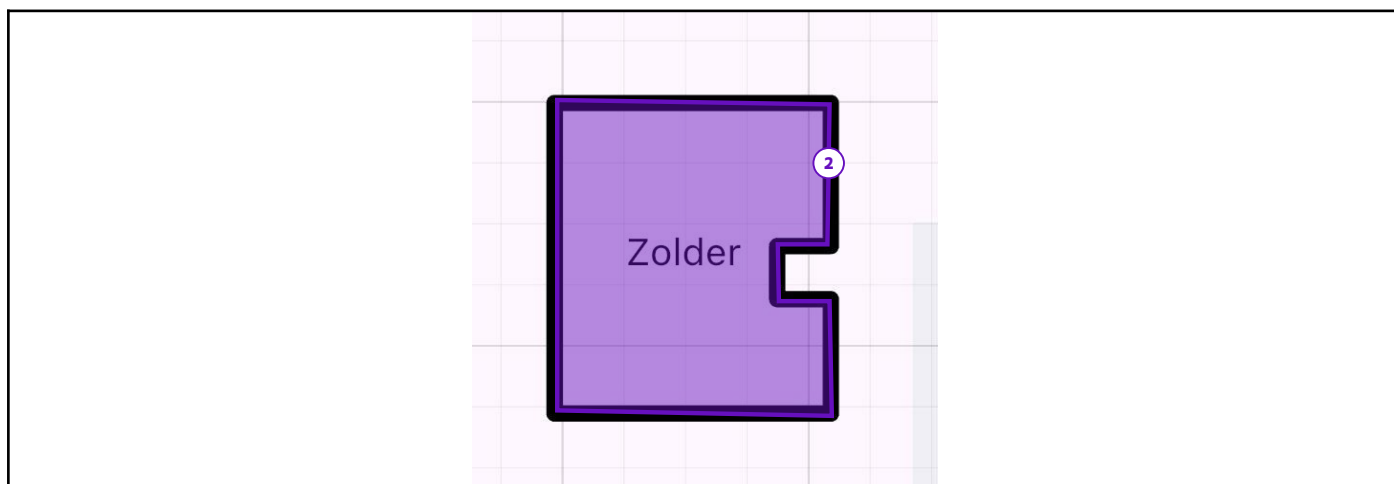
## Plan 1.11: Woning plan +2

| Beschrijving | Type | Actie |
|---|---|---|
| 2. zolder niet toegankelijk | Beperking | - |

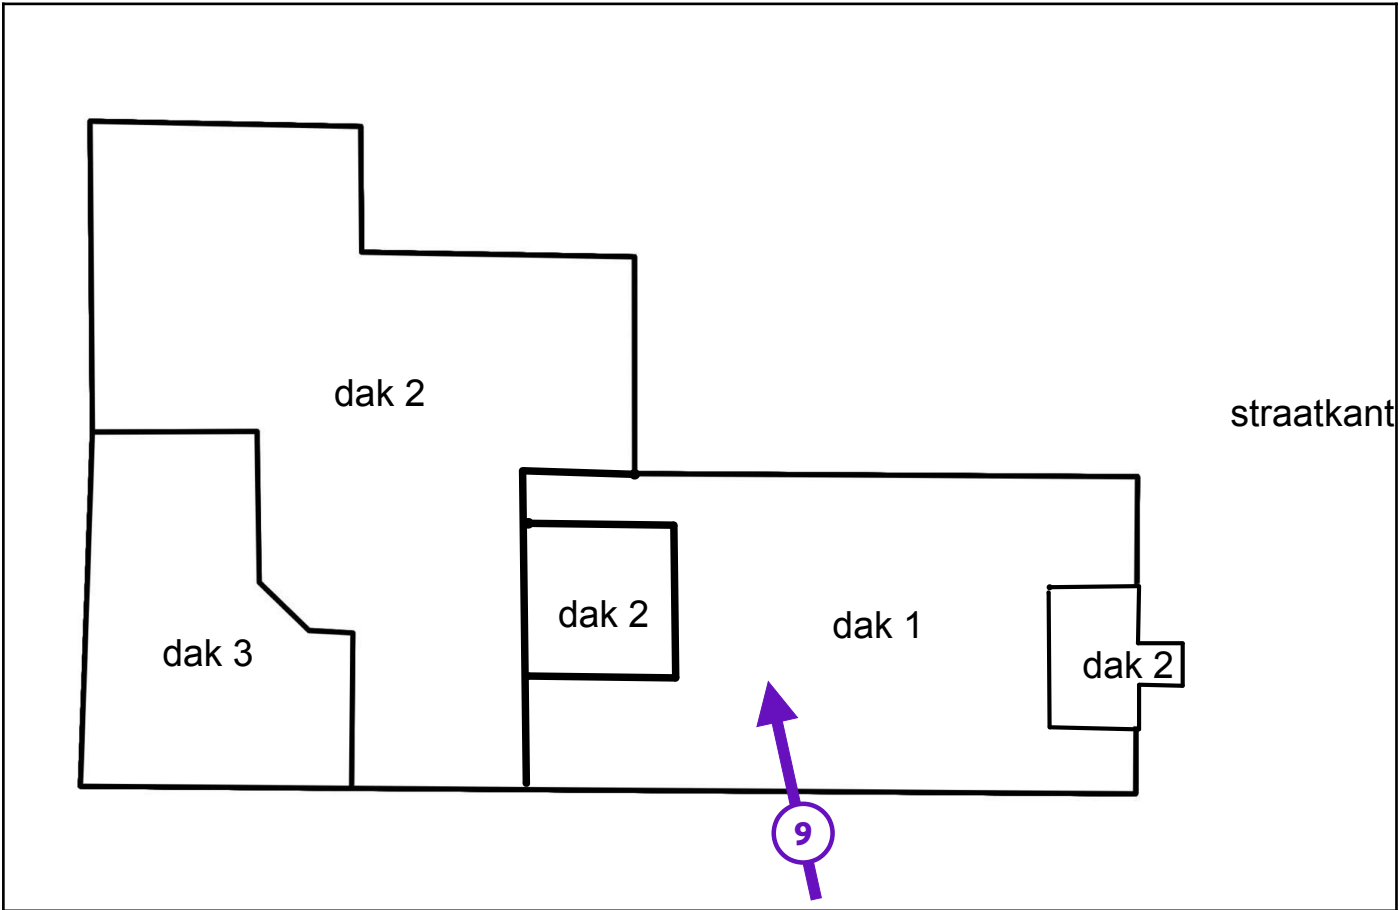
# Plan 1.12: Woning dakplan

| Beschrijving | Type | Actie |
|---|---|---|
| 9. Schouwbus niet verdacht. | Overige ruimte of materiaal | - |

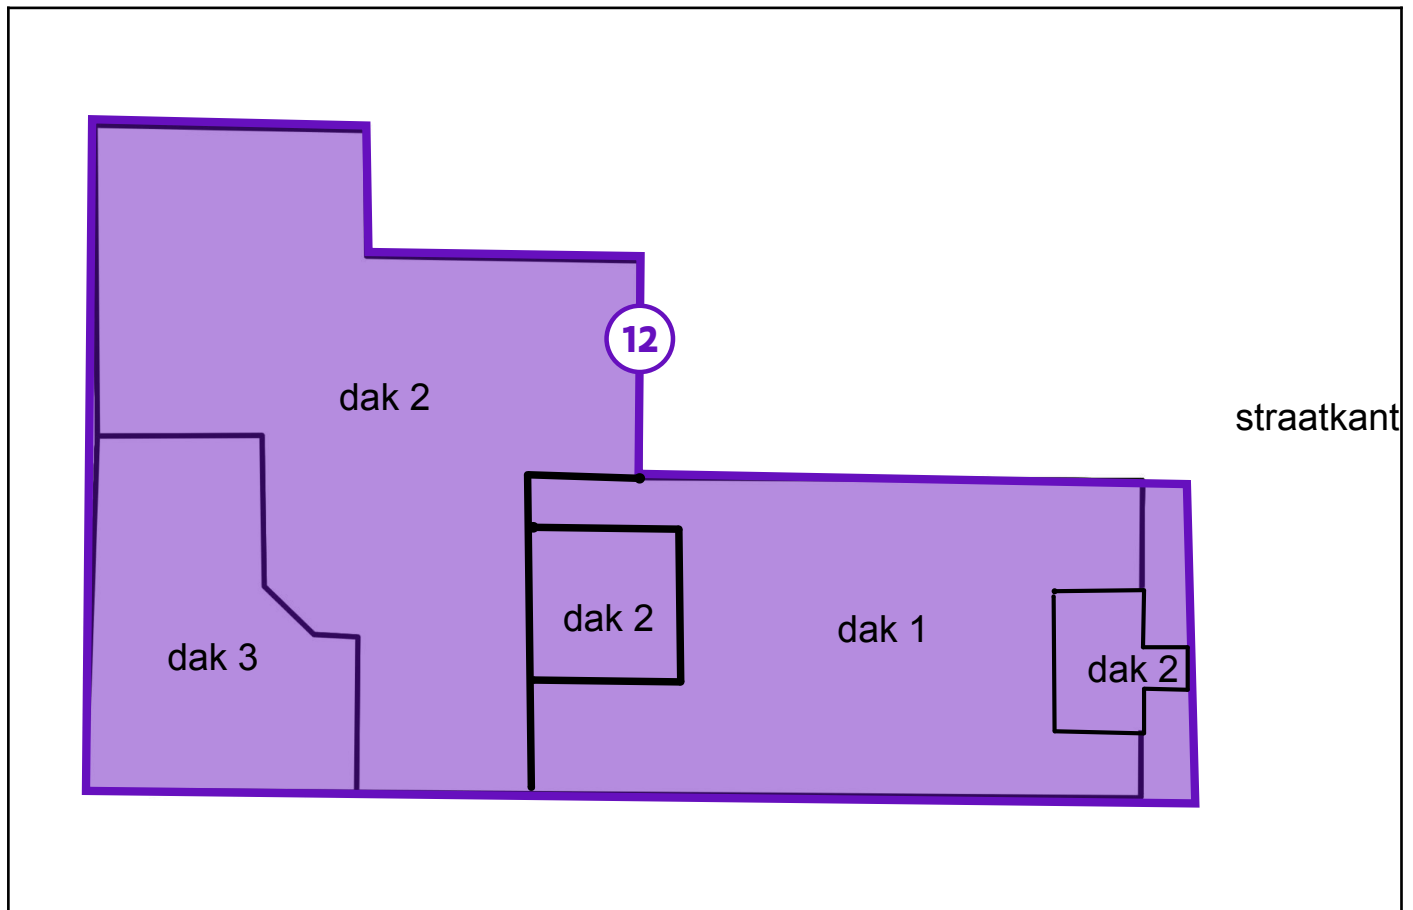
## Plan 1.14: Woning dakplan

| Beschrijving | Type | Actie |
|---|---|---|
| 12. Dakbedekking dak 1,2,3,4 niet verdacht. | Overige ruimte of materiaal | - |

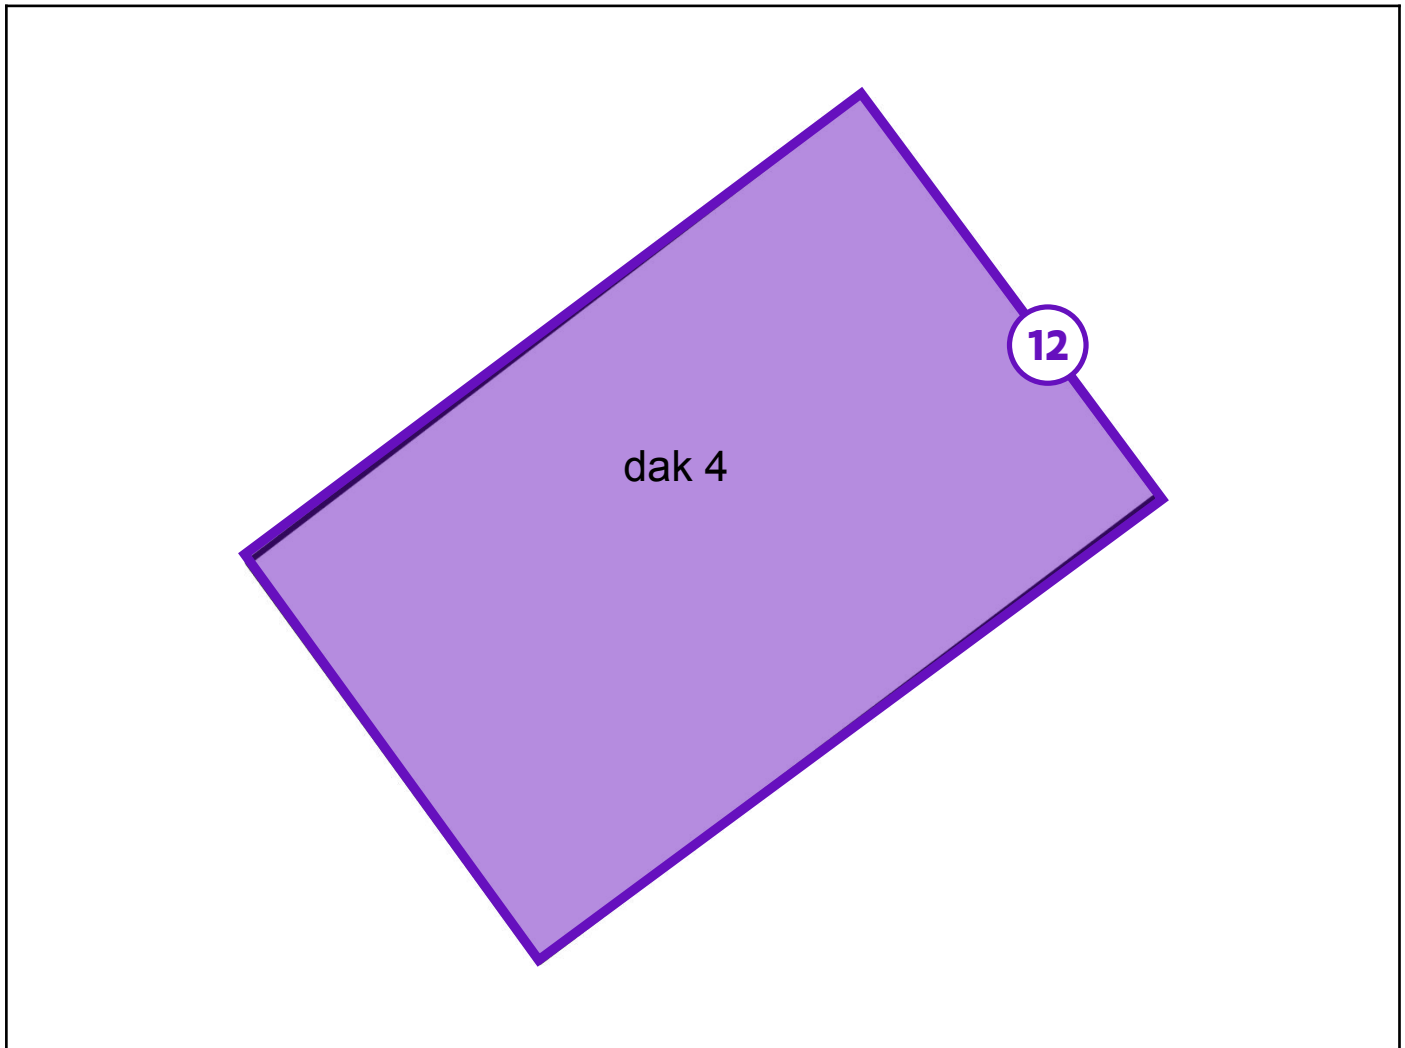
## Plan 2.1: Carport dakplan

| Beschrijving | Type | Actie |
|---|---|---|
| 12. Dakbedekking dak 1,2,3,4 niet verdacht. | Overige ruimte of materiaal | - |

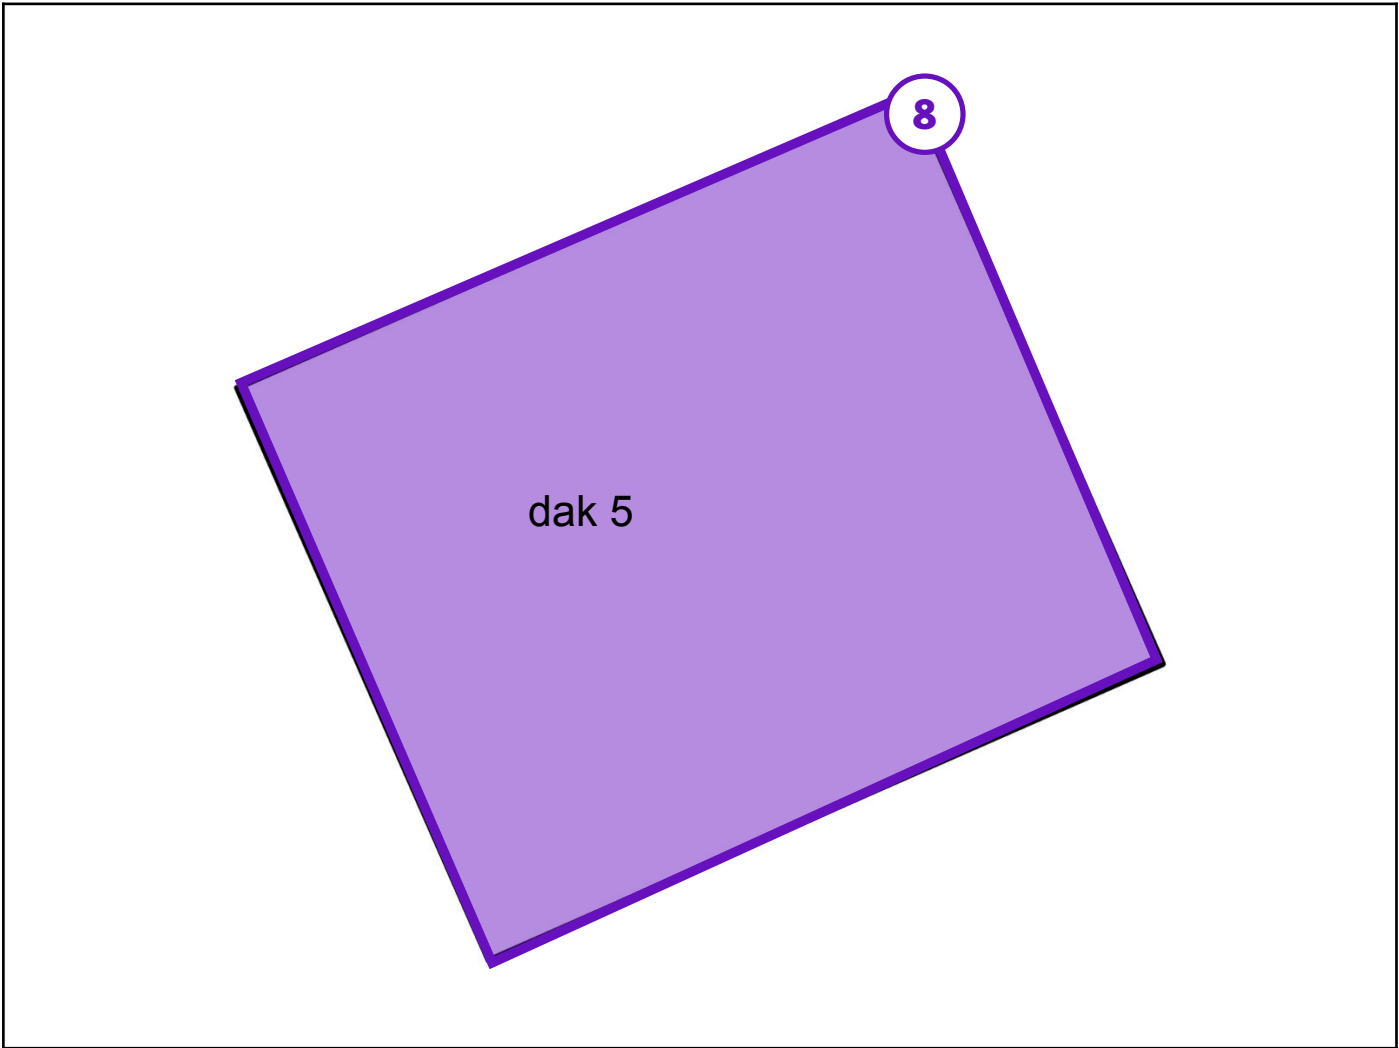
### Plan 3.1: Tuinhuis dakplan

| Beschrijving | Type | Actie |
|---|---|---|
| 8. Dakbedekking dak 5 niet verdacht. | Overige ruimte of materiaal | - |
