# Asbestinventarisatetest

Kasteelstraat 25, 8580 Avelgem

Attestnummer : 20250929-000020.000

**Niet-asbestveilig**

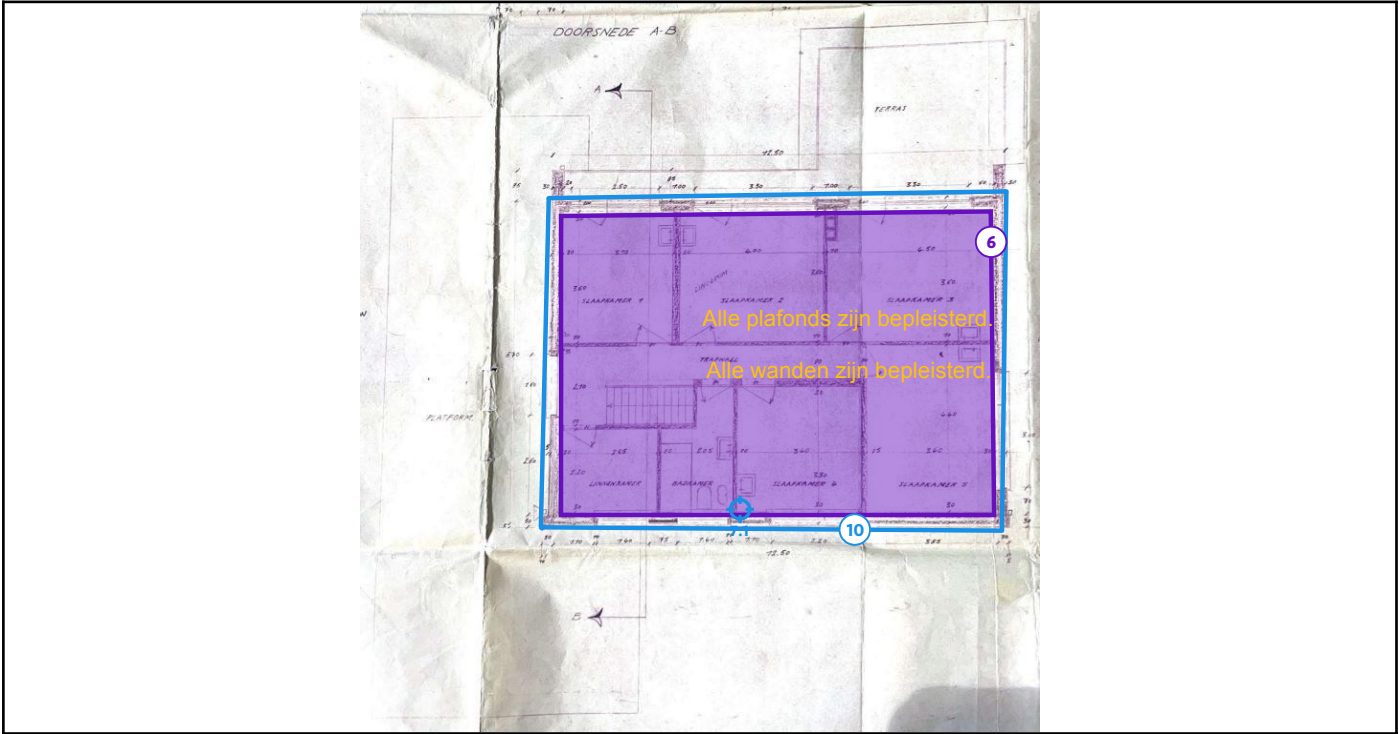
# Plan 1.3: Verdieping

| Beschrijving | Type | Actie |
|---|---|---|
| 10. Mastiek buitenschrijnwerk | Geen asbest | - |

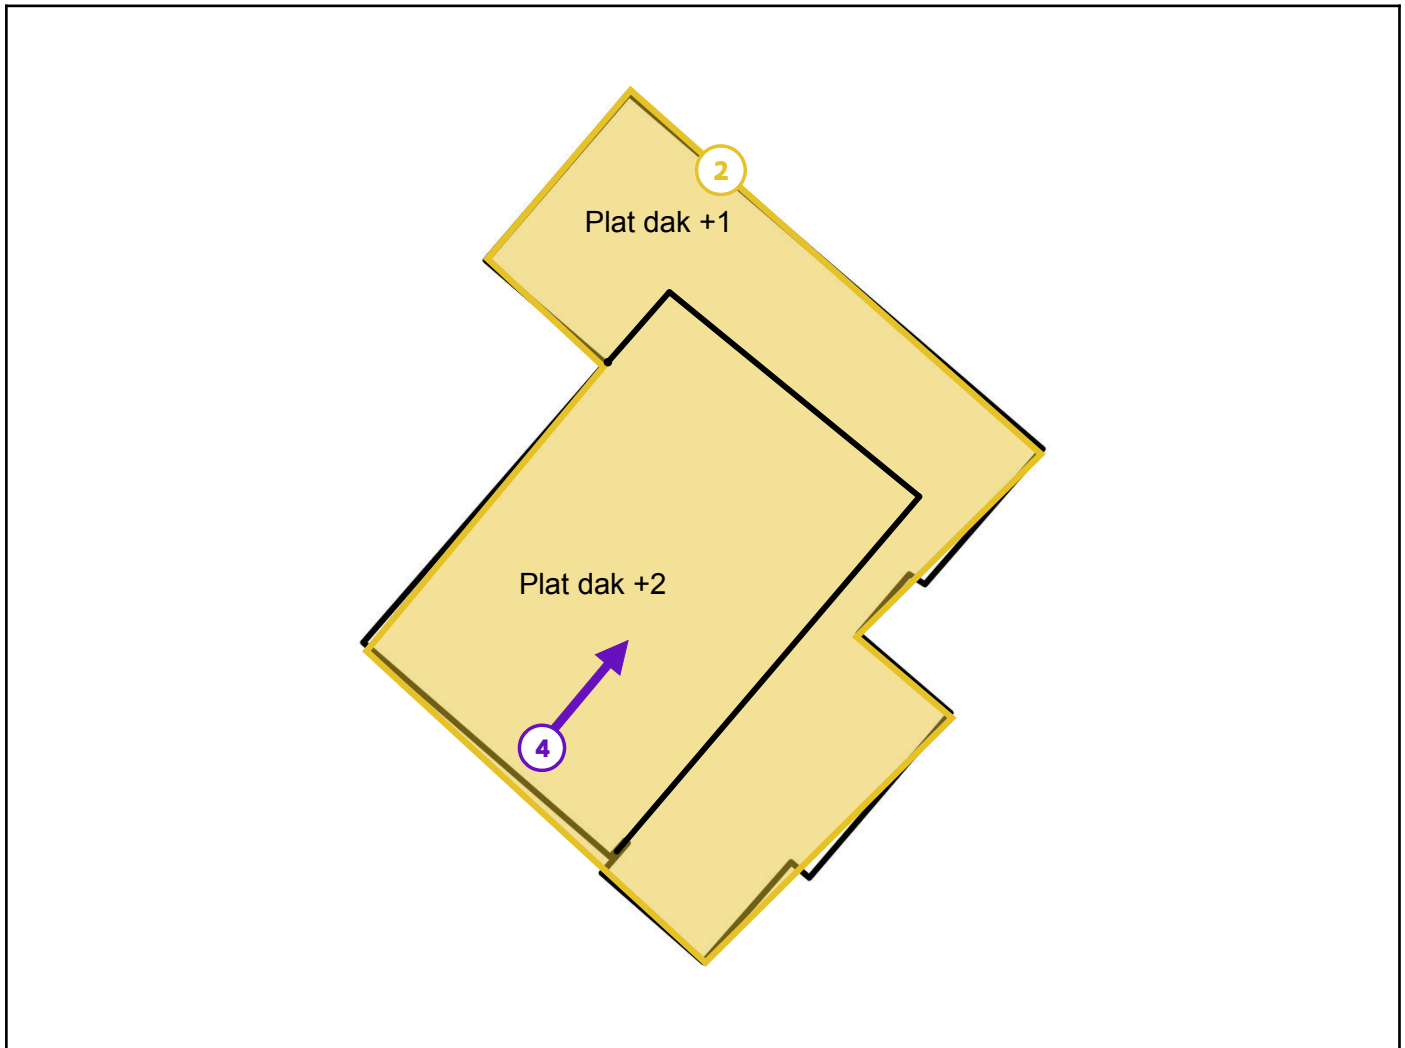
## Plan 1.4: Dakenplan

| Opmerking | Het plat dak (roofing) wordt opgenomen als mogelijks asbestverdacht materiaal omdat deze onder de verplicht te onderzoeken materialen wordt aangegeven door OVAM. Het is niet mogelijk een staal te nemen tot op de drager zonder waterschade te voorkomen. Bij werken in de toekomst zal dus een staal moeten worden genomen ter analyse om dan al dan niet het materiaal asbestveilig te kunnen verklaren. |
