# Asbestinventarisatietest

Ommegangstraat 23, 8550 Zwevegem

Attestnummer : 20260408-000155.000

Uitgegeven op : 08.04.2026

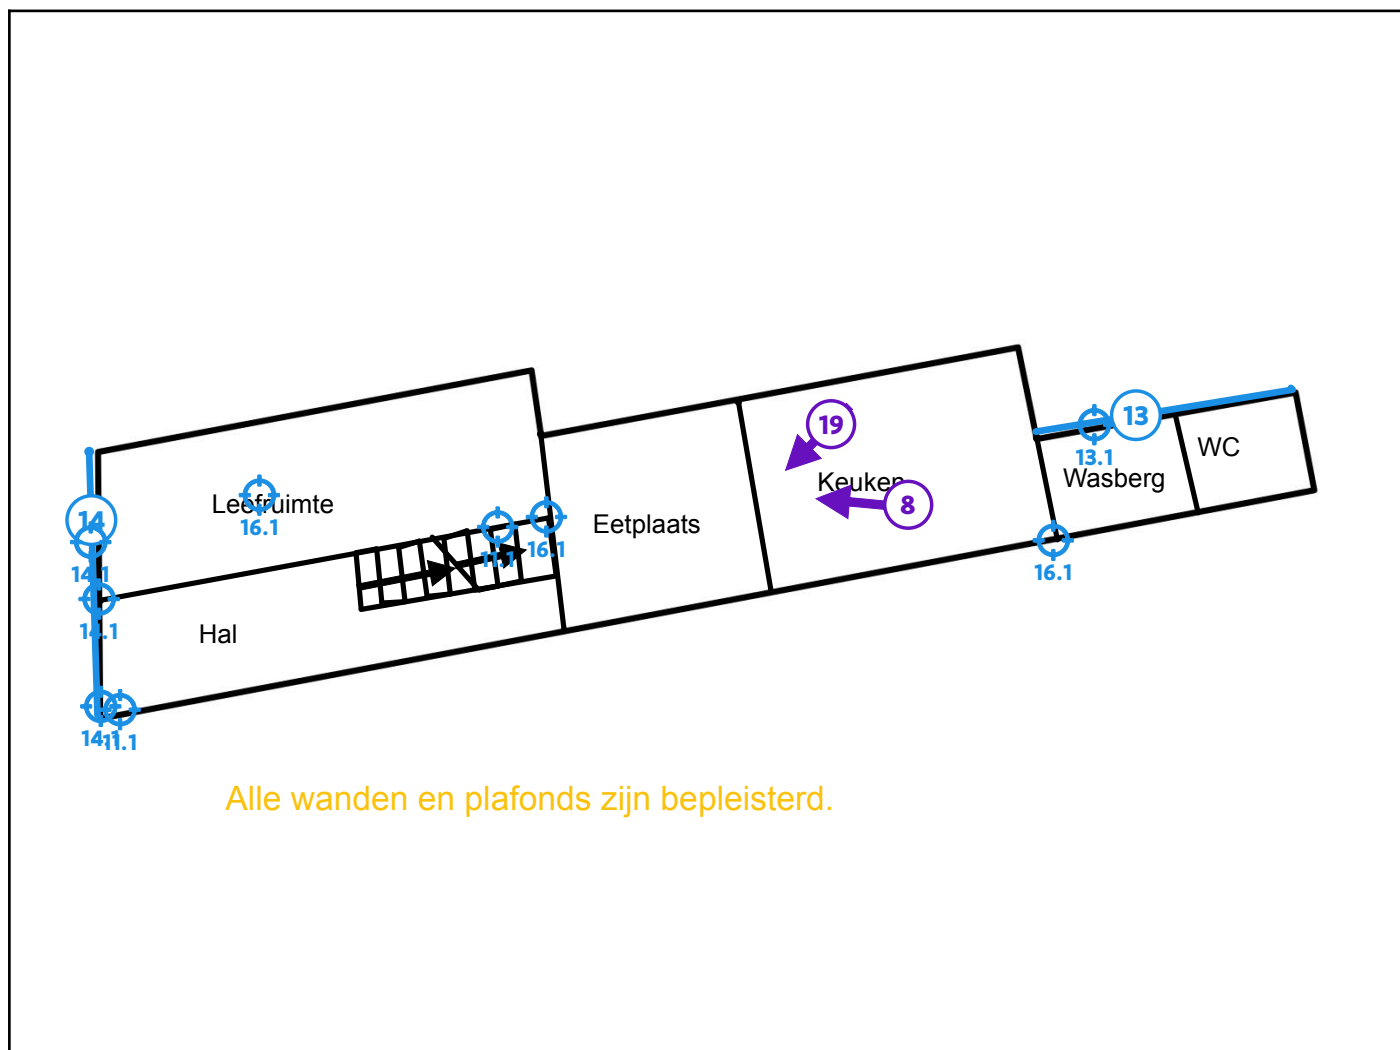
## Plan 1.2: Gelijkvloers

Beschrijving	Type	Actie
8. Lapje pompbak	Advies	-
11. Pleisterwerk wanden	Geen asbest	-
11.1 Code: 01	Mengmonster	-
13. Mastiek monster geen asbest	Geen asbest	-
13.1 Code: 03	Puntmonster	-
14. Crepi	Geen asbest	-
14.1 Code: 03.1	Mengmonster	-

16. Pleisterwerk plafonds	Geen asbest	-
16.1 Code: 02	Mengmonster	-
19. Boiler	Overige ruimte of materiaal	-

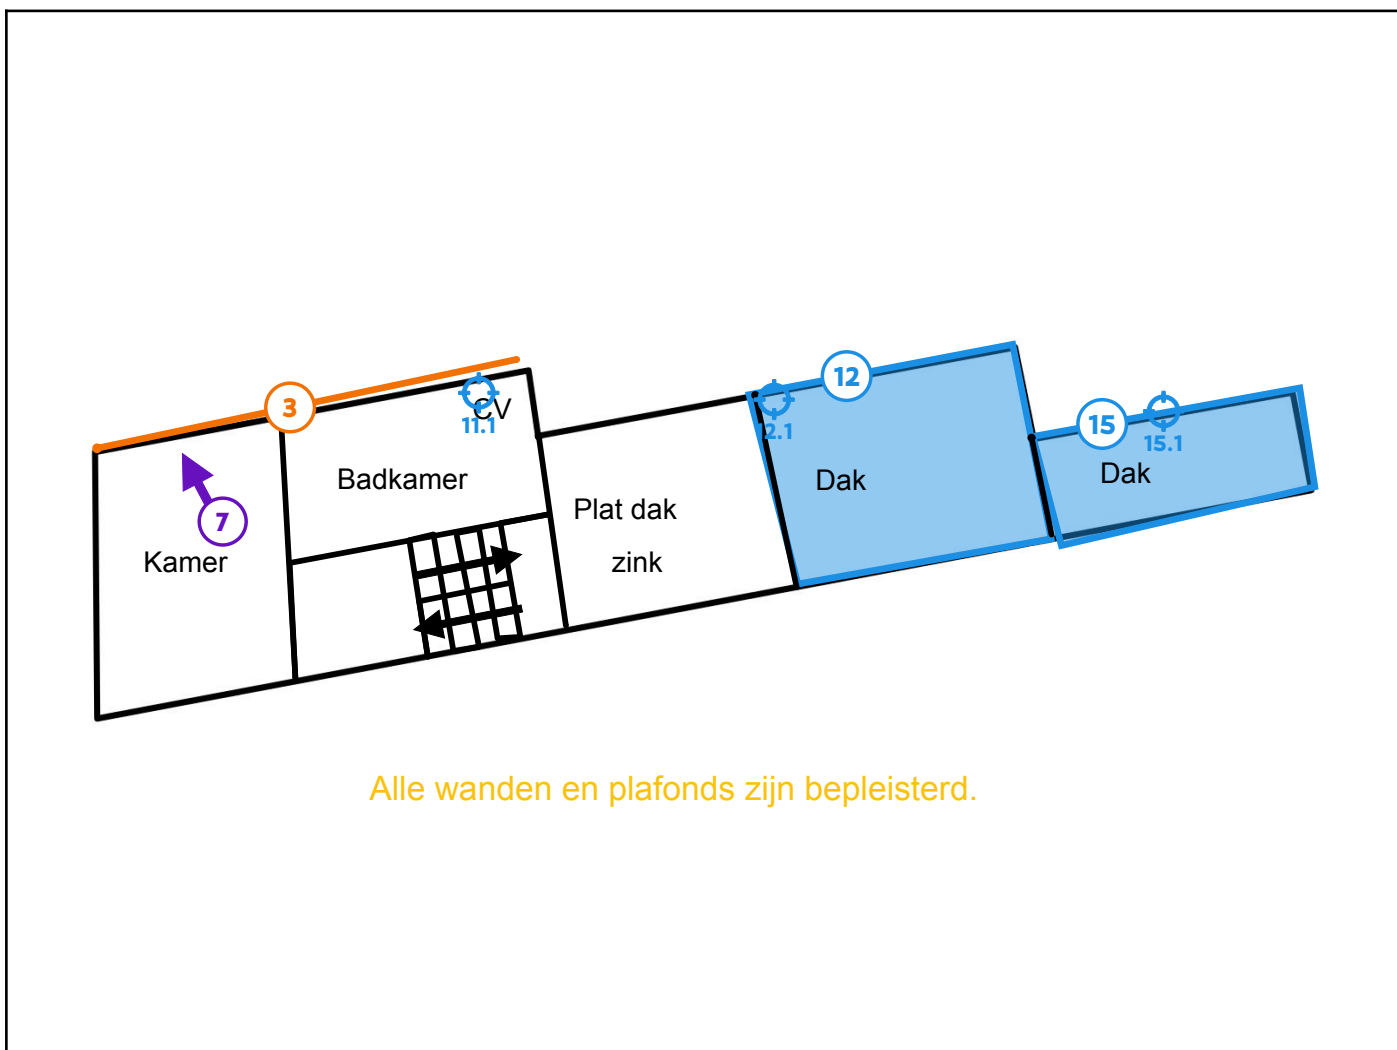
## Plan 1.3: Verdieping

Beschrijving	Type	Actie
3. Leien zijgevel (hoogte)	Asbestmateriaal	<a href="#">Verwijderen</a>
7. beperking schouw	Beperking	-
11. Pleisterwerk wanden	Geen asbest	-
11.1 Code: 01	Mengmonster	-
12. Onderdak platen (Menuiserite) staalname geen asbest	Geen asbest	-
12.1 Code: 07	Puntmonster	-

15. Onderdak platen (Menuiserite) staalname geen asbest	Geen asbest	-
15.1 Code: 07.1	Puntmonster	-
16. Pleisterwerk plafonds	Geen asbest	-

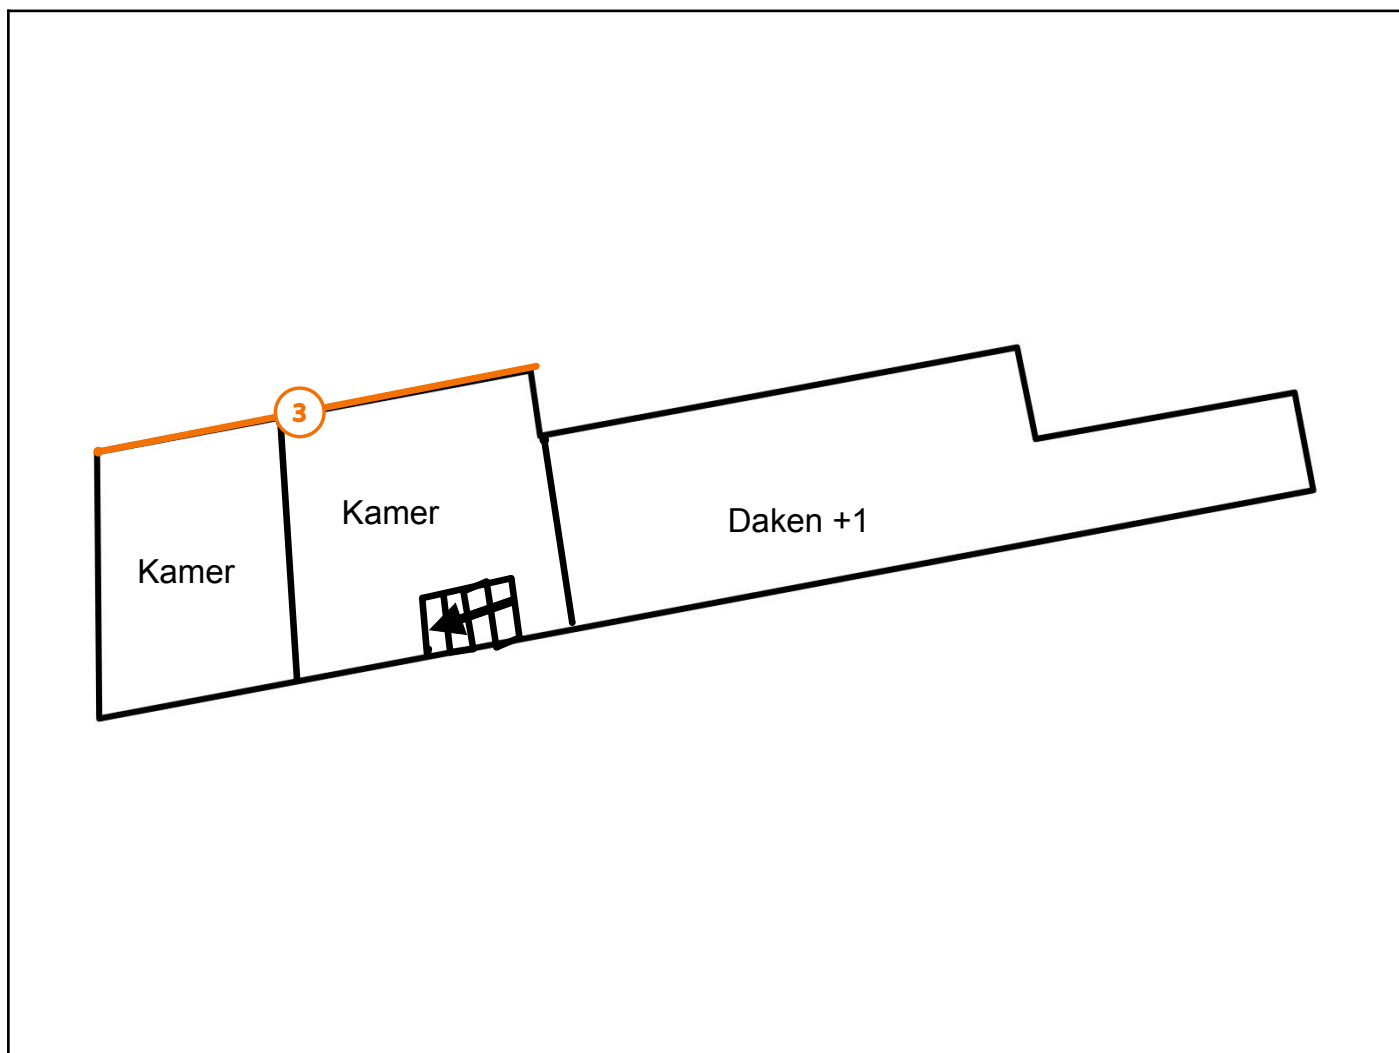
## Plan 1.4: Zolder

Beschrijving	Type	Actie
3. Leien zijgevel (hoogte)	Asbestmateriaal	<a href="#">Verwijderen</a>

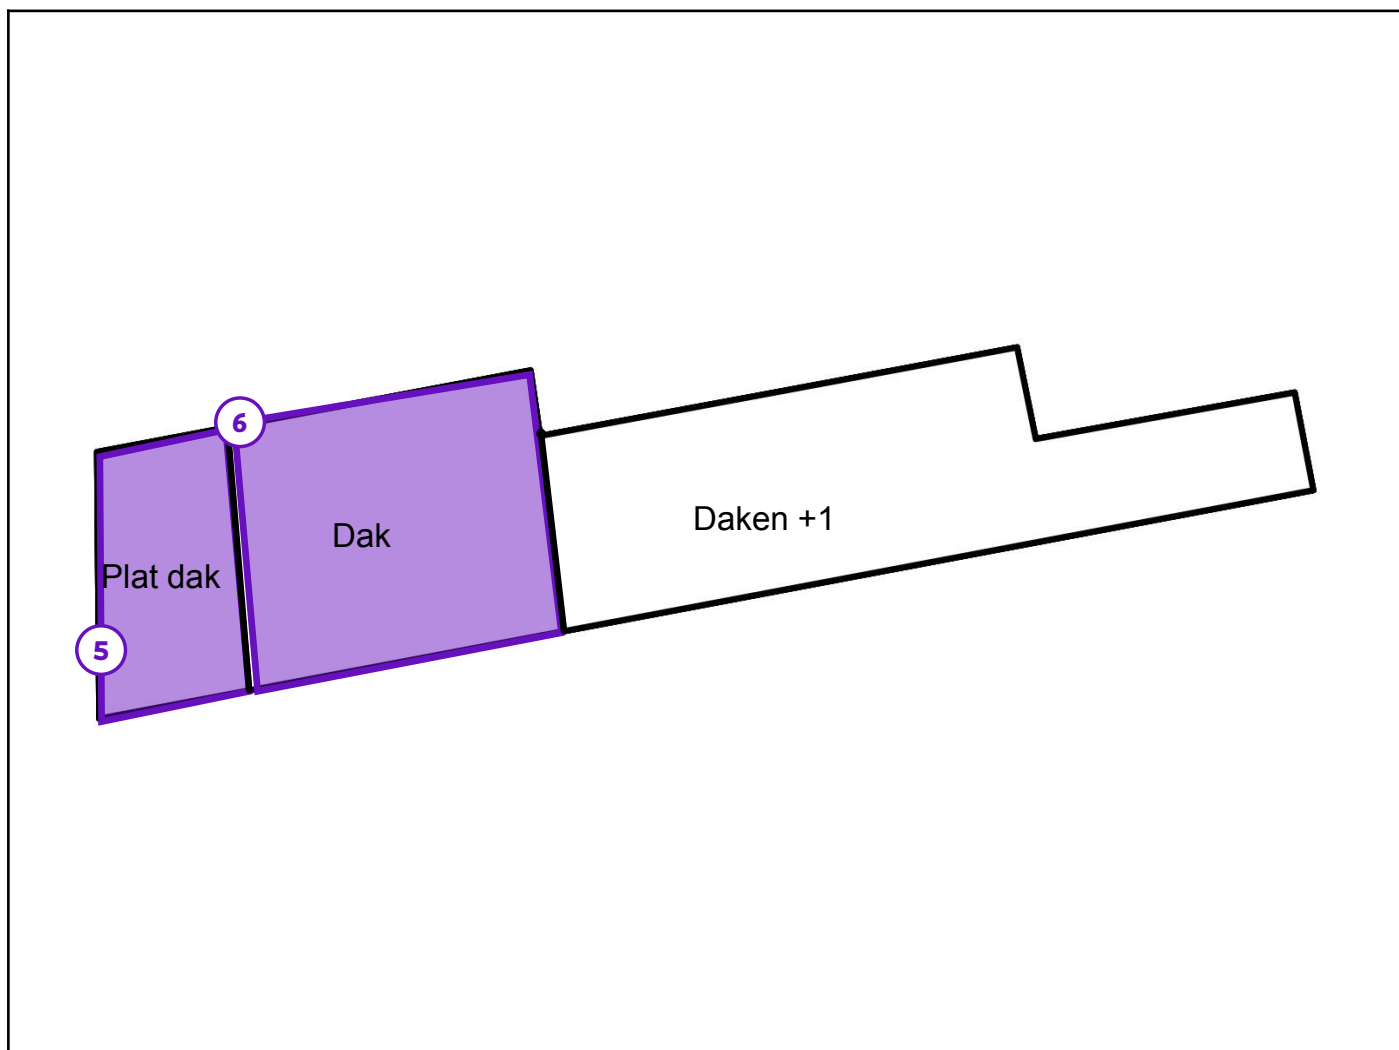
## Plan 1.5: Dak

Beschrijving	Type	Actie
5. Beperking plat dak	Beperking	-
6. Beperking onderdak	Beperking	-

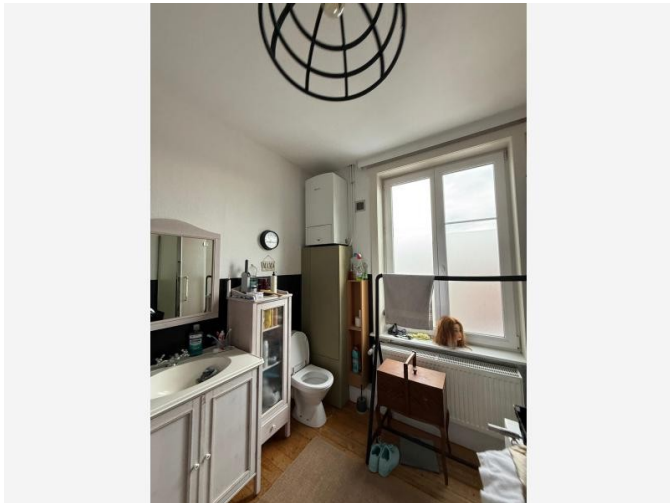
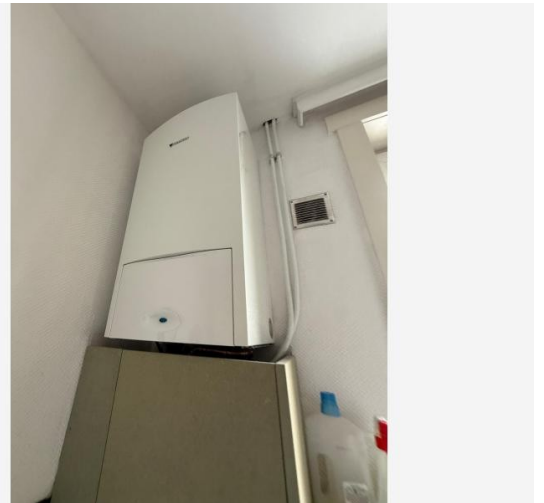
## Fiche 17: Stookketel / brander niet verdacht

Beschrijving	Notitie	Terug te vinden op plannen
Fiche 17: Stookketel / brander niet verdacht	Ketel is niet asbestverdacht	-
Fiche 18: Mastiek (niet asbestverdacht)	Betreft alle soepele mastiek (silicone)	-
Fiche 19: Boiler	niet asbest verdacht.	Plan 1.2: Gelijkvloers
