# Asbestinventarisatattest

Zandstraat 2, 9700 Oudenaarde

Attestnummer : 20260613-000019.000

Uitgegeven op : 13.06.2026

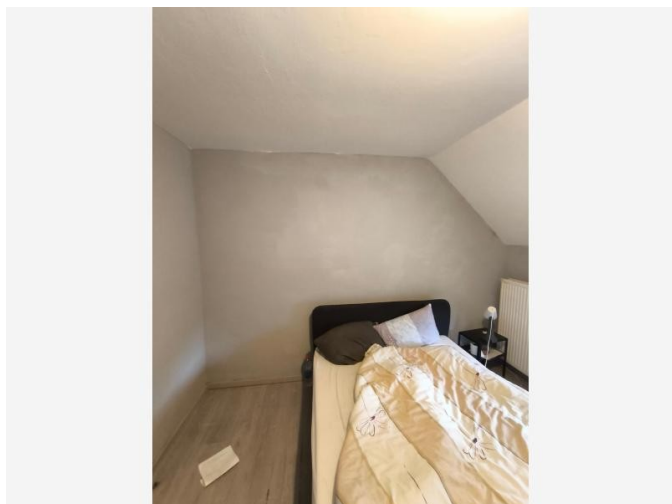
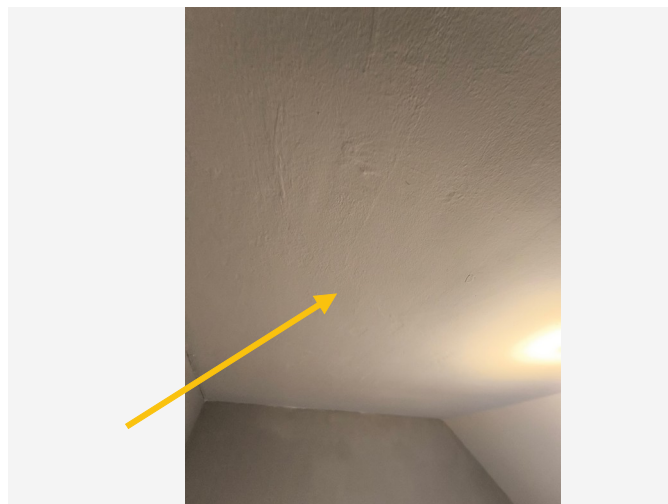
### Informatie over een niet-asbestverdacht materiaal

| Basis voor advies | De asbestdeskundige beoordeelt het materiaal als niet-asbestverdacht. |

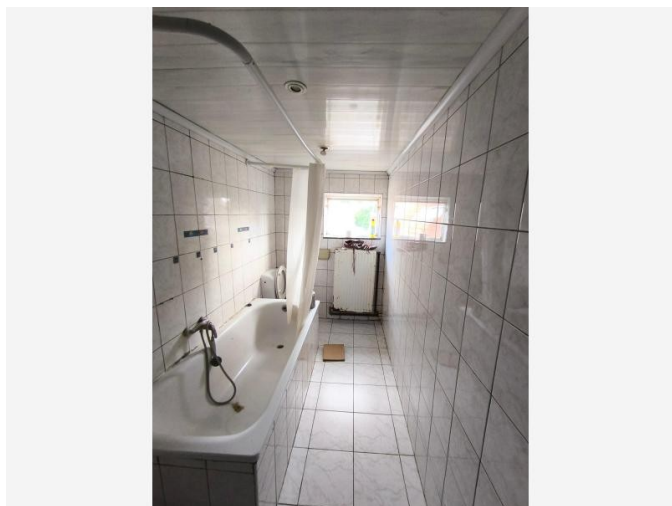
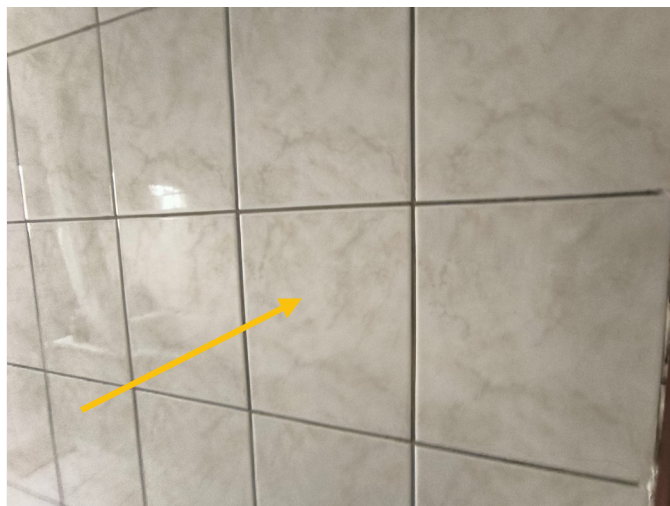
### Informatie over een materiaal dat de asbestdeskundige niet kan waarnemen of vaststellen

| Basis voor advies | Beoordeling op basis van expertise, zonder een vaststelling door de asbestdeskundige. |

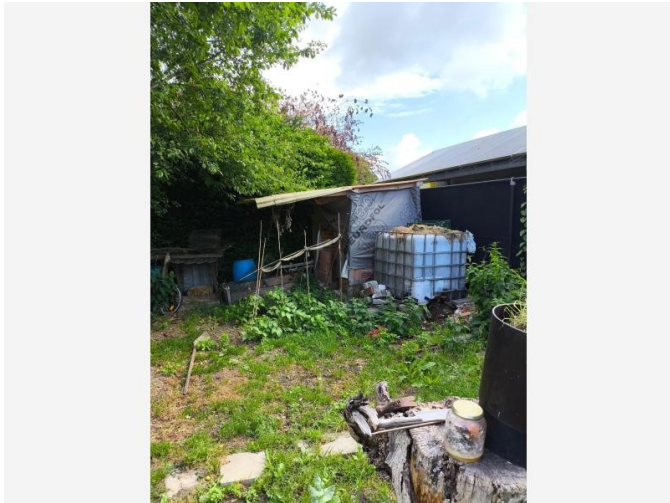
### Informatie over een materiaal dat niet aanwezig is

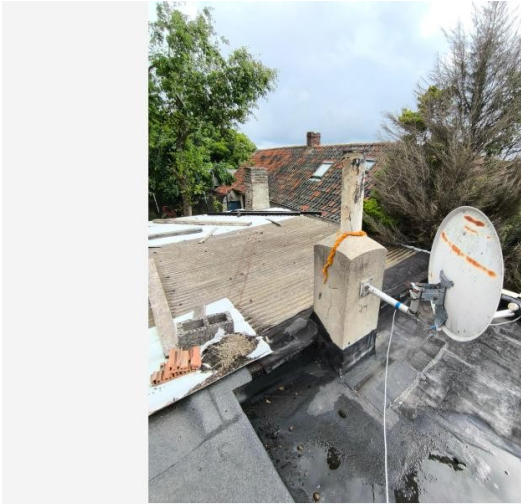
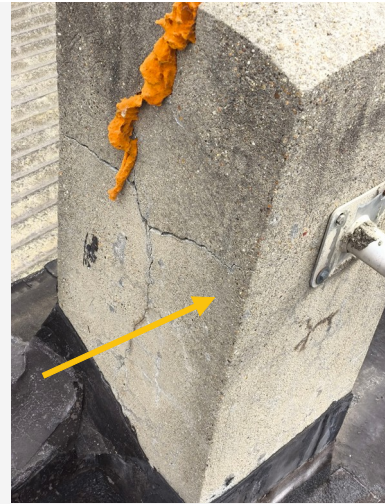
## Fiche 7: Cementering 2 buiten schouwen (met staalname)

Geen asbest

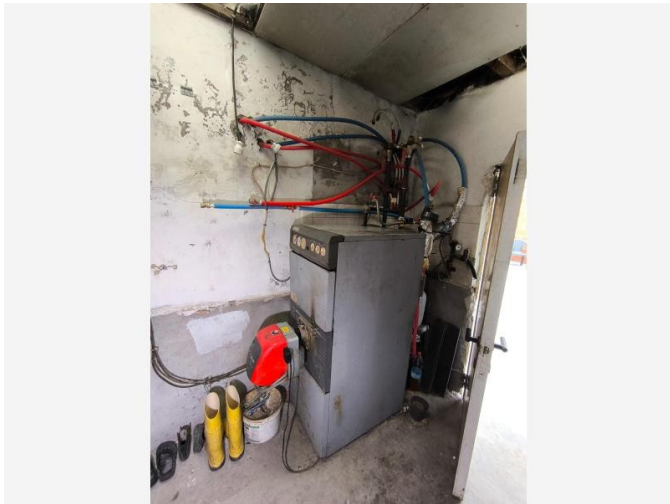
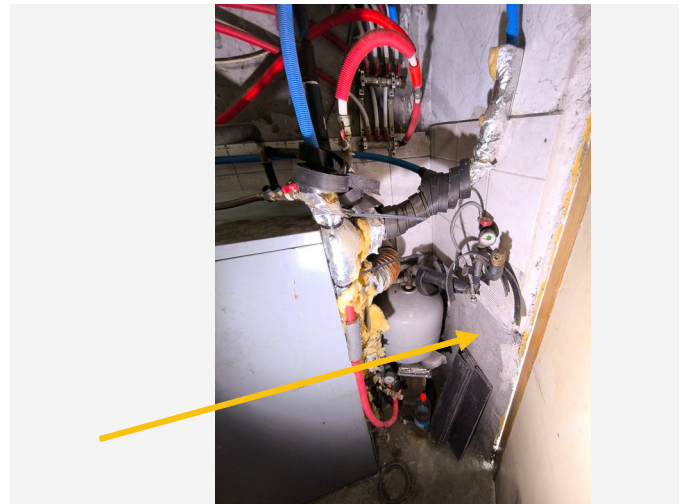
## Fiche 8: Cementering 7 binnentoepassing stookruimte (met staalname)

Geen asbest

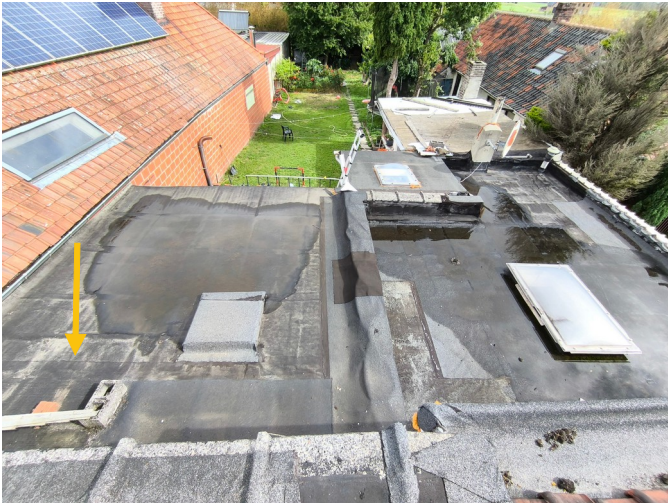
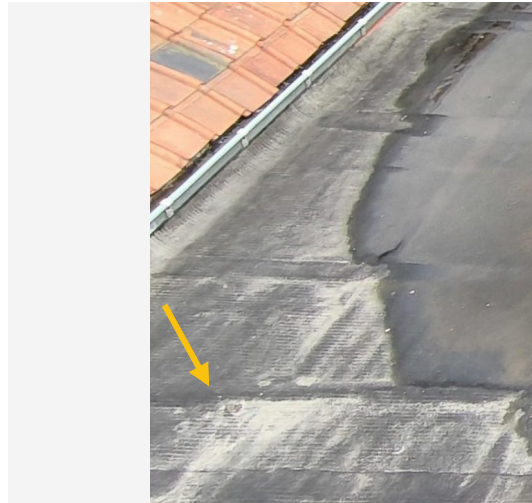
## Fiche 9: Roofing dak 3 (met staalname)

Geen asbest

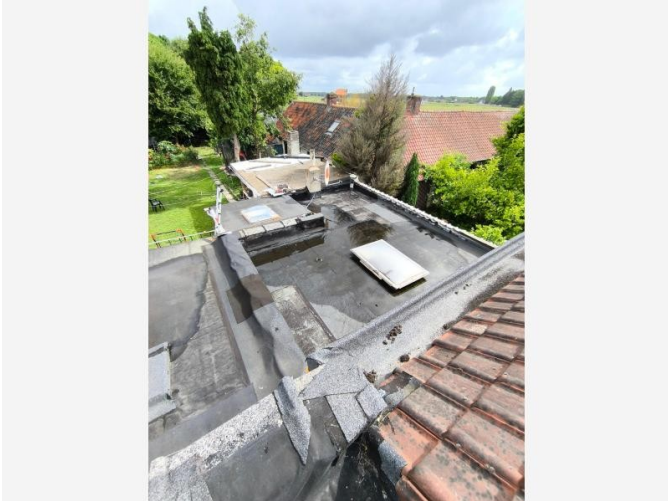
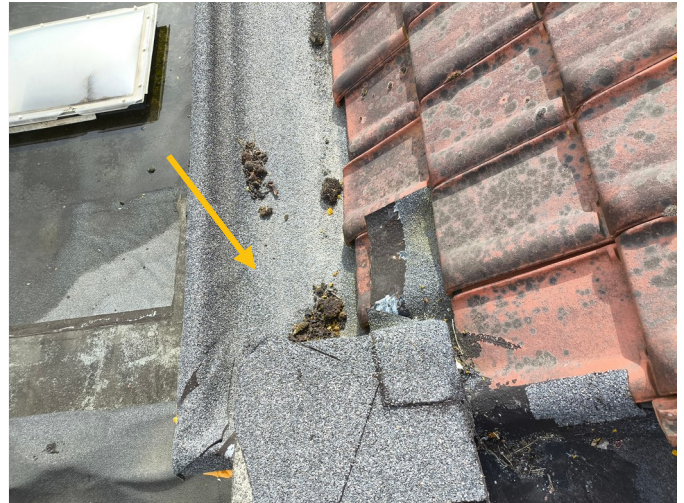
## Fiche 11: Dakgoot roofing (met staalname)

Geen asbest

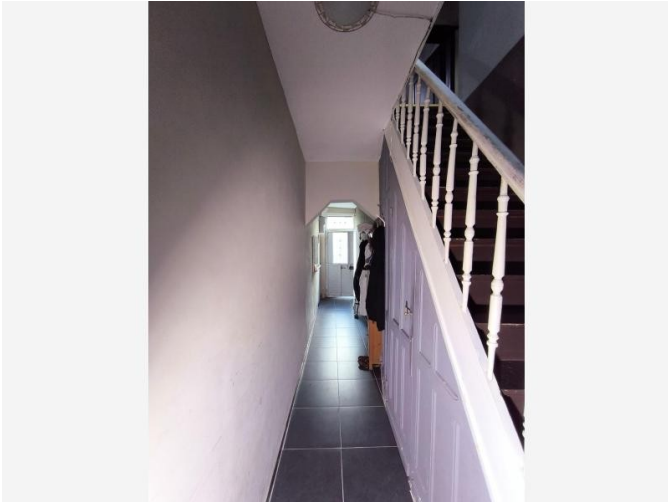
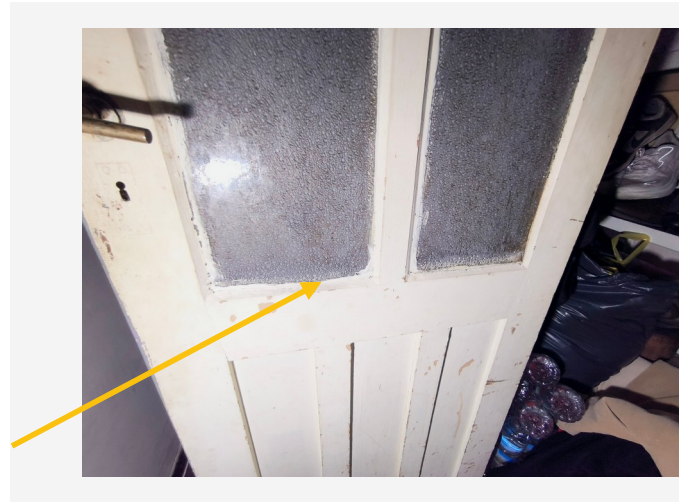
## Fiche 12: Kit 2 kozijn-glas (met staalname) houten raam

Geen asbest

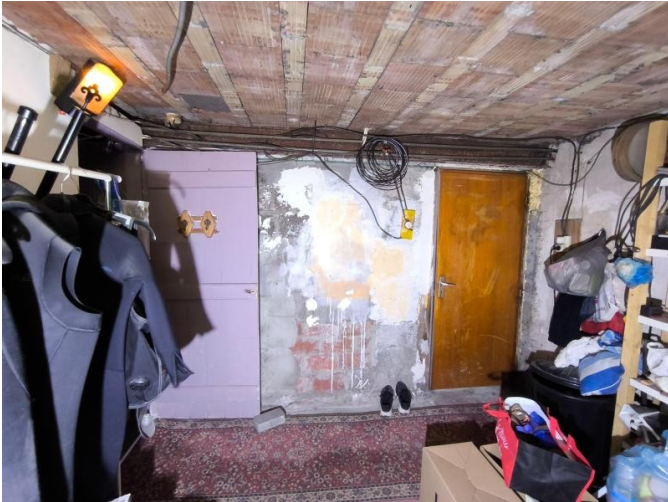
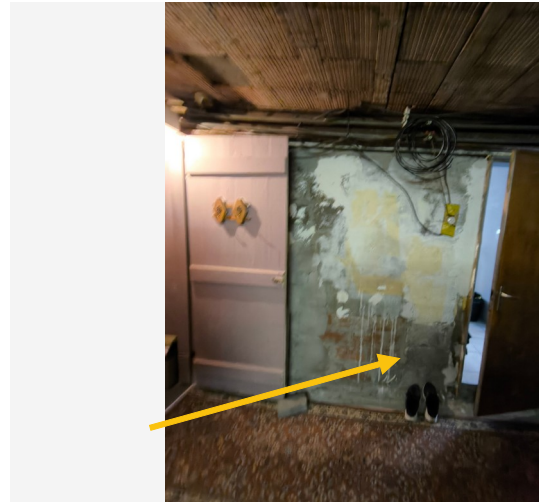
## Fiche 13: Cementering 5 binnentoe passing garage (met staalname)

Geen asbest

| # | Type | Referentie | Resultaat |
|---|---|---|---|
| 13.1 | Mengmonster | 14 | Geen asbest |

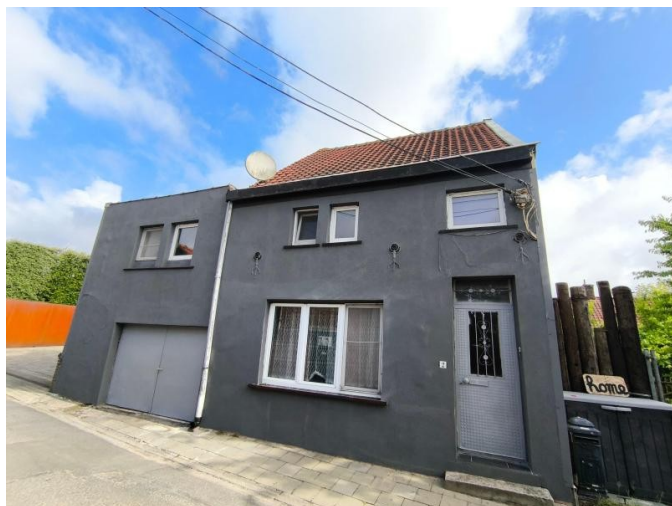
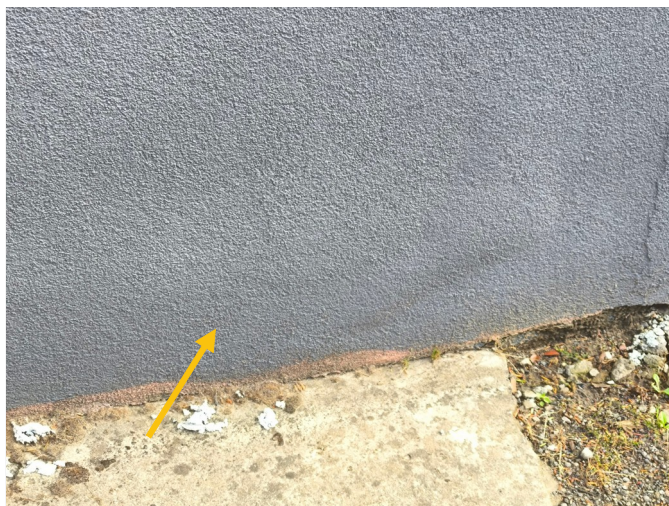
## Fiche 14: Crepi buitentoepassing (met staalname)

Geen asbest

| # | Type | Referentie | Resultaat |
|---|---|---|---|
| 14.1 | Mengmonster | 11 | Geen asbest |

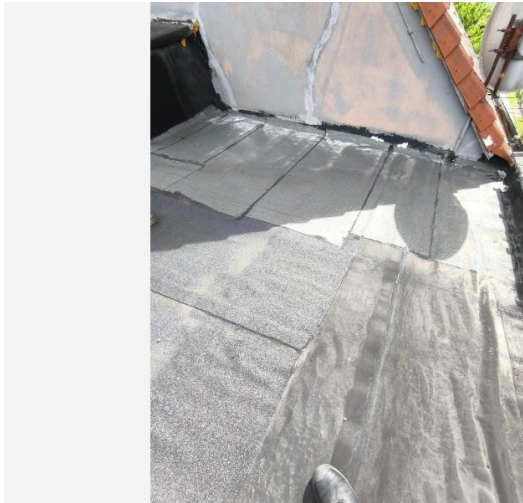
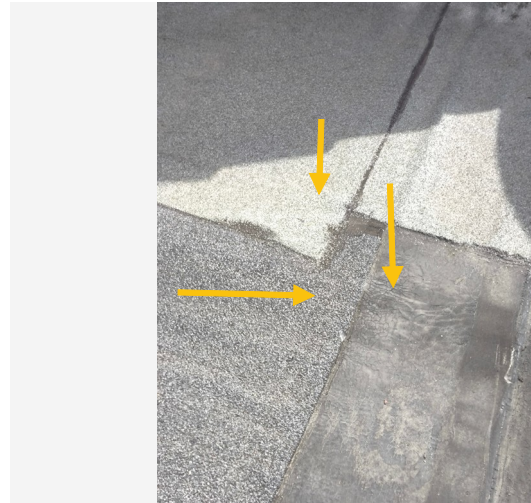
## Fiche 15: Roofing dak 2 en 3 (met staalname)

Geen asbest

| # | Type | Referentie | Resultaat |
|---|---|---|---|
| 15.1 | Mengmonster | 06 | Geen asbest |

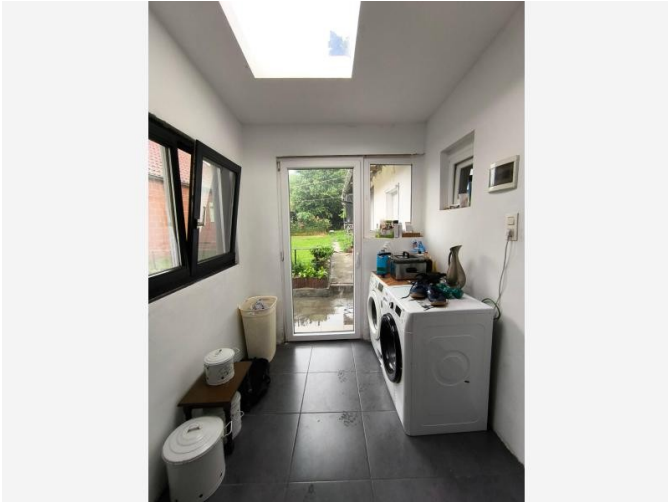
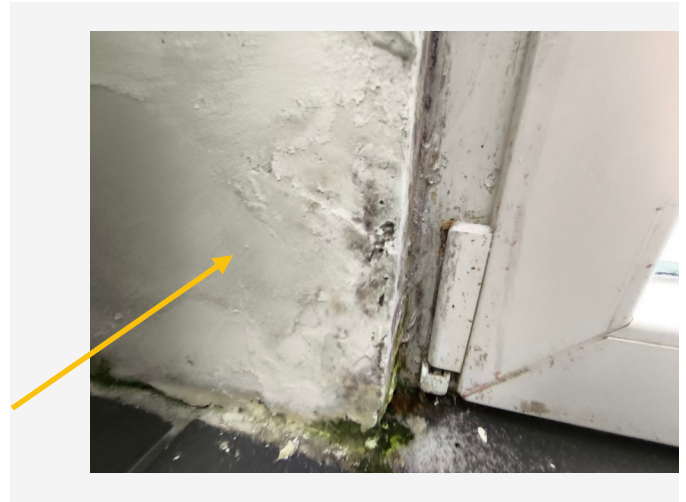
## Fiche 16: Cementering 3 binnentoepassing keuken (met staalname)

Geen asbest

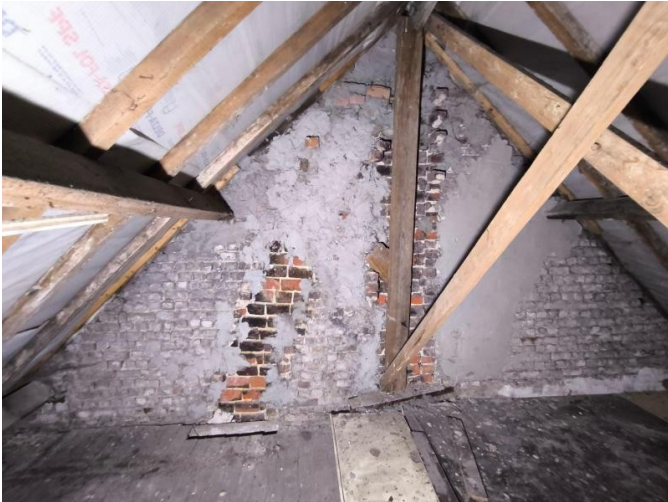
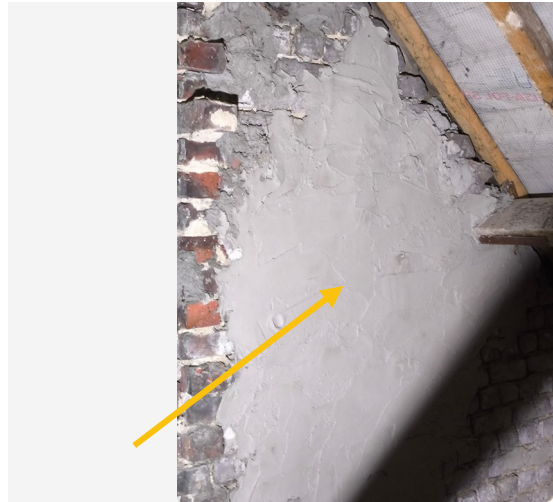
## Fiche 17: Cementering 1 binnentoepassing zolder (met staalname)

Geen asbest

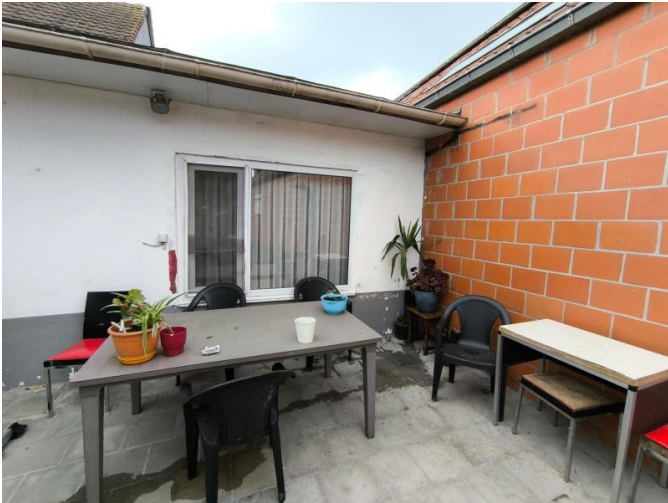
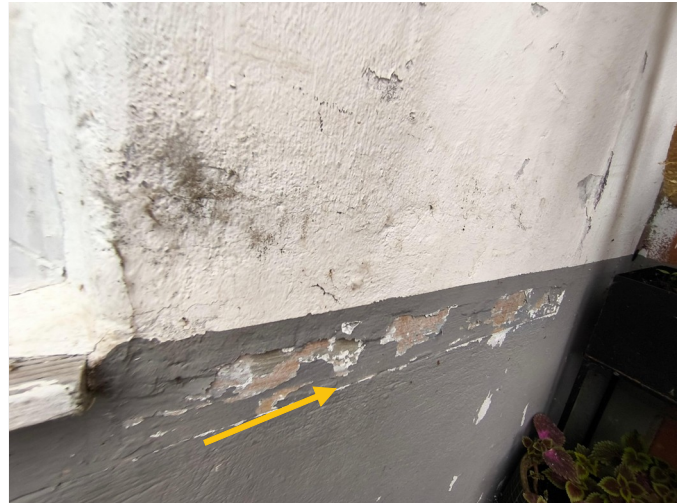
## Fiche 18: Cementering 6 buiten gevels (met staalname)

Geen asbest

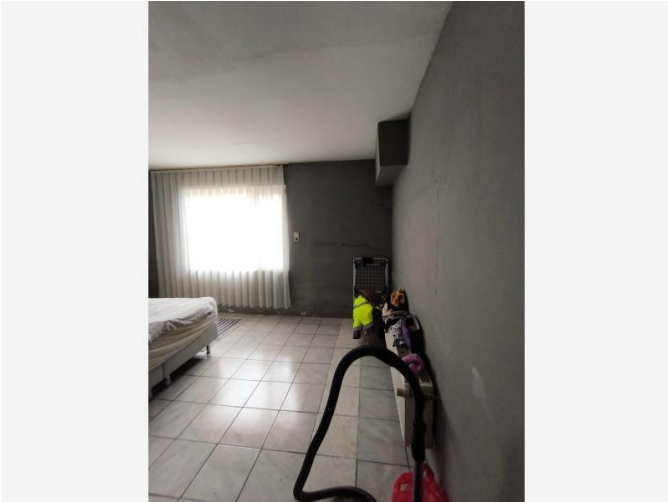
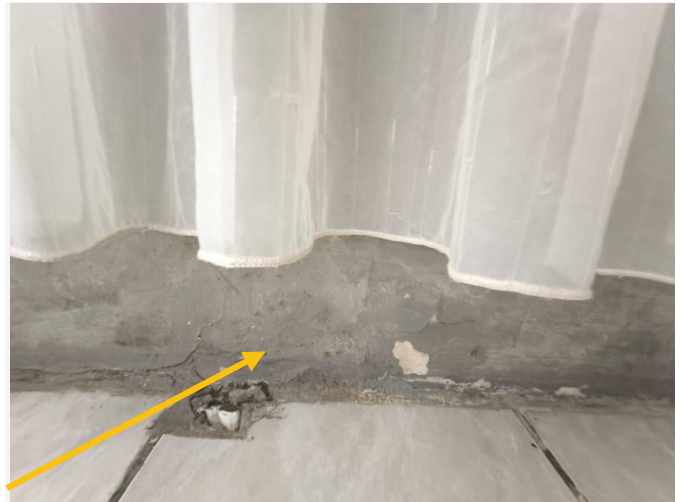
## Fiche 19: Cementering 4 binnentoepassing kamer (met staalname)

Geen asbest

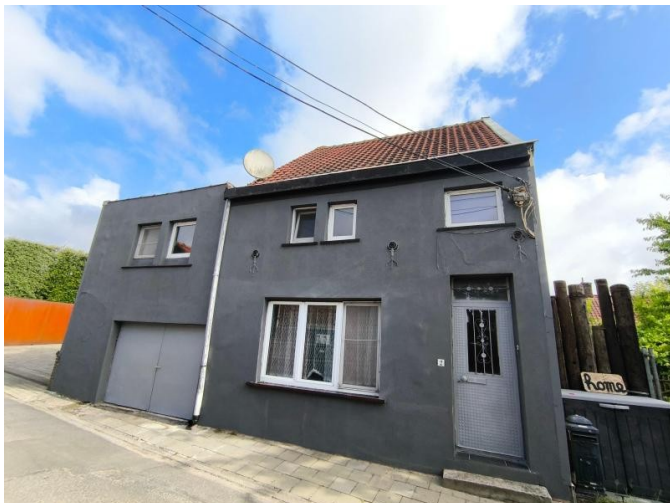
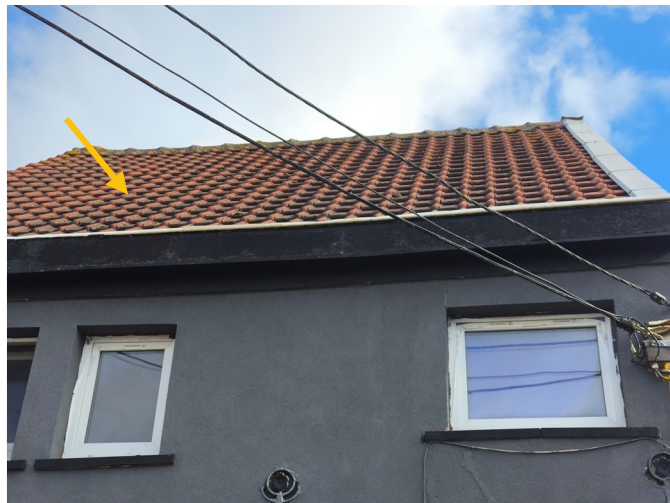
## Fiche 23: Dakbedekking dak 1 en 4 niet verdacht.

| Beschrijving | Notitie | Terug te vinden op plannen |
|---|---|---|
| Fiche 23: Dakbedekking dak 1 en 4 niet verdacht. | De dakbedekking wordt gecontroleerd en bevat geen asbest verdachte materialen.<br><br>dak 1 = pannen<br><br>dak 4= kunststof | Plan 1.15: woning dakplan |
